志賀原子力発電所運転差止請求事件

## 第26準備書面

(地震動による重要機器破損の危険・補充)

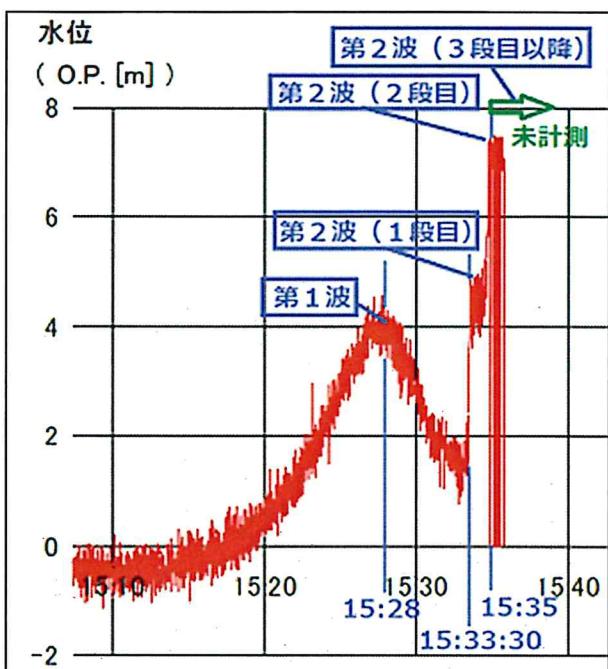
図1 (甲B273の図1-3)

そのうちA系については、1号機の過渡現象記録装置の1分周期データによると、15時35分59秒から36分59秒までの間すなわち15時36分台に非常用ディーゼル発電機（以下「非常用D/G」という。）の電流が約140アンペアからほとんど0（0.036アンペア）に急落している。したがつ

B系については、同じく15時36分台に非常用D/Gの電流が約140アンペアから約70アンペアに急落している。また、当直長引継日誌と当直員引継日誌にそれぞれ「D/G 1B トリップ 15:37」、「15:37 D/G 1B トリップ→SBO (A系トリップはいつ?)」と記載されている。したがって、B系は15時

37分には全交流電源を喪失していた。

福島第一原発の沖合約1.5キロメートルの地点の海底には、波高計が設置され、津波の波高を記録していた。図1はその実測データである。

これを前提に波高計実測データを見ると、津波の山が3つある。最初にゆっくりと水位が上がり15時28分にピークを迎えて波高計を通過したものを「第1波」、その後15時33分30秒頃に急激に水位を上げて通過したものを「第2波 (1段目)」、さらに15時35分に測定限界7.5メートルを超えたため記録がその後失われたものを「第2波 (2段目)」とする。

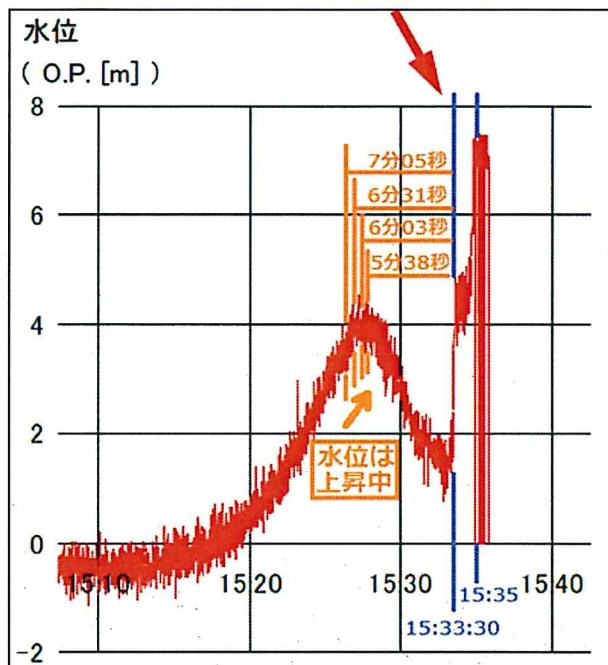
図2（甲B273の図12）

イ しかし、これを「第 2 波（1 段目）」と考えると、「第 2 波（1 段目）」の先端が防波堤に到達した時点の写真は写真 11 ということになると、それでは波高計の実測データとの明らかな矛盾が生じる。すなわち、写真 11 の津波が「第 2 波（1 段目）」だとすると、波高計地点を通過した時刻は、15 時 33 分 30 秒頃となる（図 1：波高計実測データ）。そして、写真 11 と写真 1～4 との間には E x i f 情報で 7 分 05 秒～5 分 38 秒の差があるから、写真 1～4 の津波を波高計実測データ（図 1）に重ねると、図 2 のとおり、「第 1 波」の津波が水位を上昇させていく段階に該当することとなる。しかし、写真 1～4 の津波は、実際に水位を低下させながら経過している。東京電力の主張には現実との矛

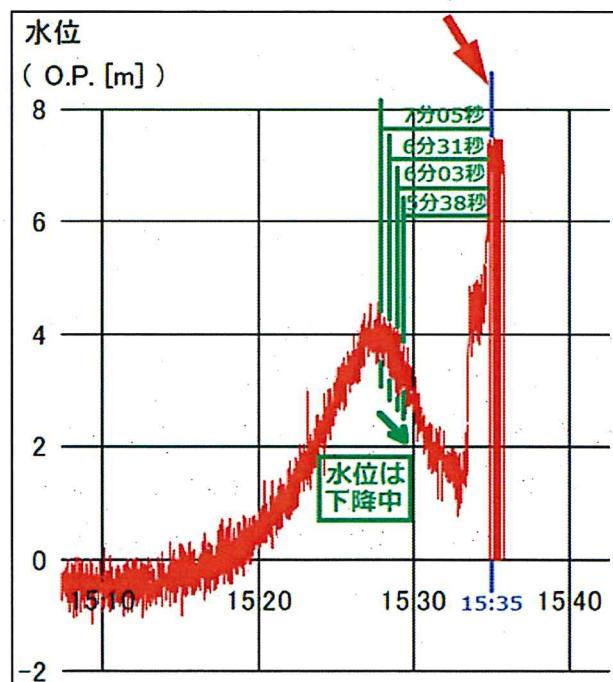
図3（甲B273の図13）

他方、写真11の津波を「第2波（2段目）」と考えると、写真1～4は、図1の水位低下過程にぴたりと符合する（図3）。

したがって、写真11の津波は「第2波（2段目）」である。

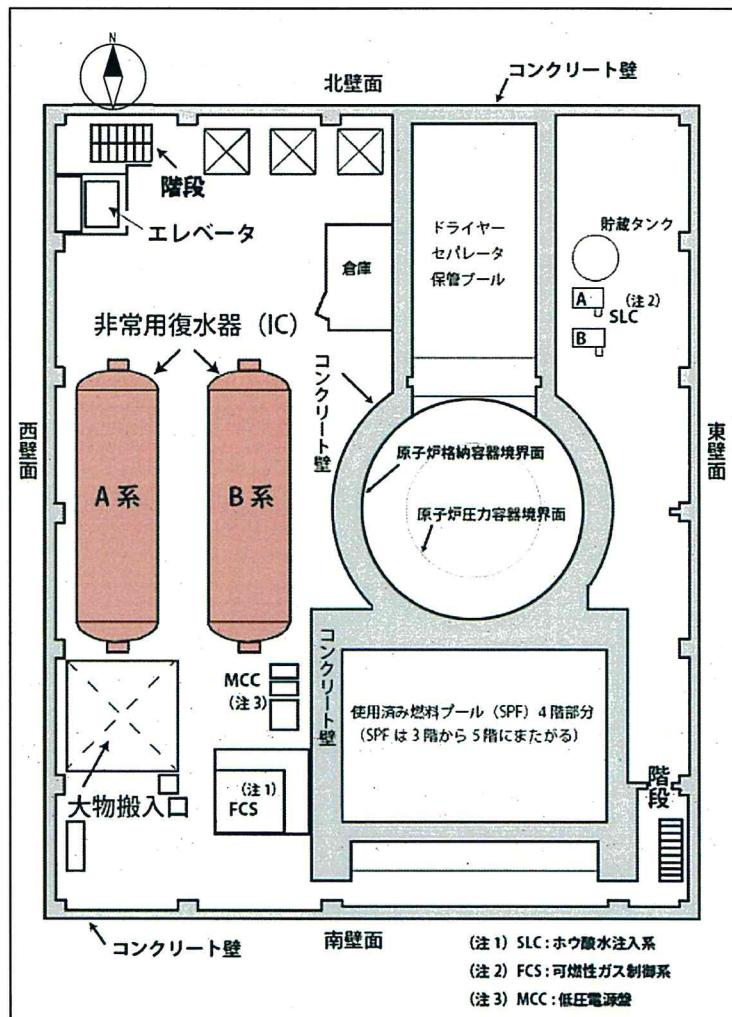
図 4 (甲 B 274 の図 1)

原子炉建屋4階は、前述したように地震発生時点までに5階大物搬入口には蓋がされていたため、漏洩した水素がさらに上方へと漏洩するルートは、非常用復水器タンク南側から相当程度離れた北西角と南東角の階段部のみである（図4参照）。上に南東角の階段部に達するには狭い通路部を経ること（図4参照）、甲B274の写真2にも見えるように天井部に太い梁が縦横に配置されているなどの状況から、漏洩経路は少なく密閉度が高かったと考えられる。

さらに原子炉建屋4階はコンクリートの遮蔽壁を経て原子炉圧力容器、原子炉格納容器と隣り合っており（図4参照）、原子炉圧力容器内で炉心溶融が生じていた場合その放射熱により加熱され、全体の雰囲気温度も相当程度上昇していたと考えられる。

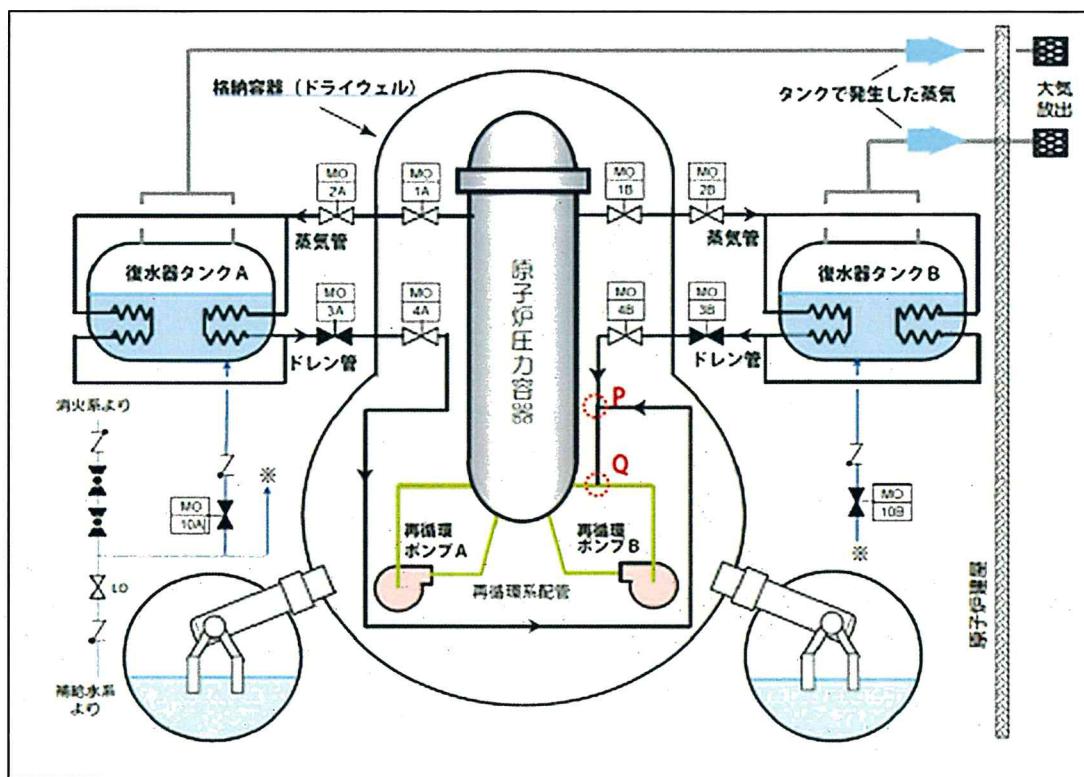
図5（甲B274の図3）

- (1) 図5は、1号機非常用復水器（I C）の系統図である。

そして、通常運転中、非常用復水器の配管の弁は液相配管の途中にある「3弁」（図5の「3A」と「3B」弁。以下同様。）だけが閉鎖されており、原子炉圧力容器から原子炉建屋4階のI Cタンクに至るまでに存在する「1弁」「2弁」は開放されている。

「1弁」が完全に閉鎖された状態でない限り、IC配管に損傷が生じれば原子炉圧力容器内の気体は原子炉建屋4階までIC配管を通じて直接に到達しうる。特に「2弁」が開放されているA系では、IC配管の原子炉建屋4階部分のどこに損傷がある場合でも、原子炉建屋4階に原子炉圧力容器内の気体が直接に漏洩することになる。

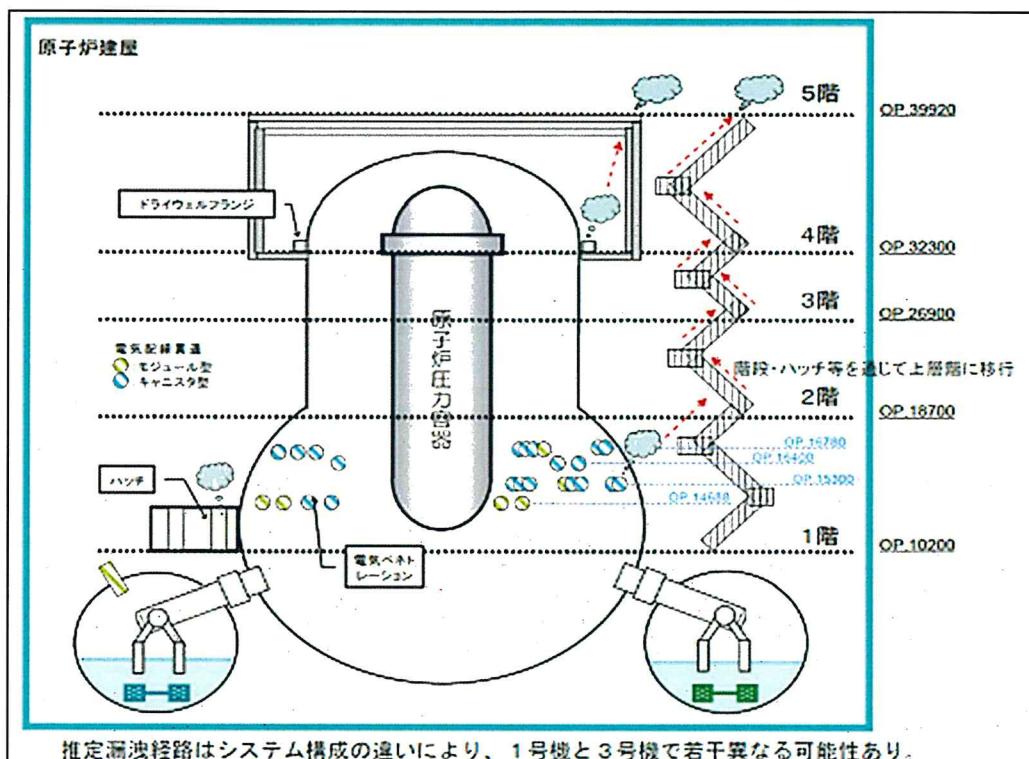
図6（甲B274の259頁）

- (2) しかし、格納容器上蓋の結合部分（法兰ジ）から漏洩した場合、水素は直接に原子炉建屋5階に漏洩し、4階に漏洩することはない（図6参照）。
- (3) また、ハッチや電気配線等貫通部からの漏洩は、いずれも格納容器下部であることから格納容器内に漏洩し上方に滞留した水素が大量にそれら下部の貫通部等から格納容器の外へすなわち原子炉建屋内に漏洩したとは考えにくい。
