令和元年（ワ）第172号，同2年（ワ）第216号，同3年（ワ）第181号，
同5年（ワ）第290号 違法行為差止請求事件

第39準備書面

- 能登半島地震により志賀原発において発生したトラブルの危険性 -

2024年5月22日

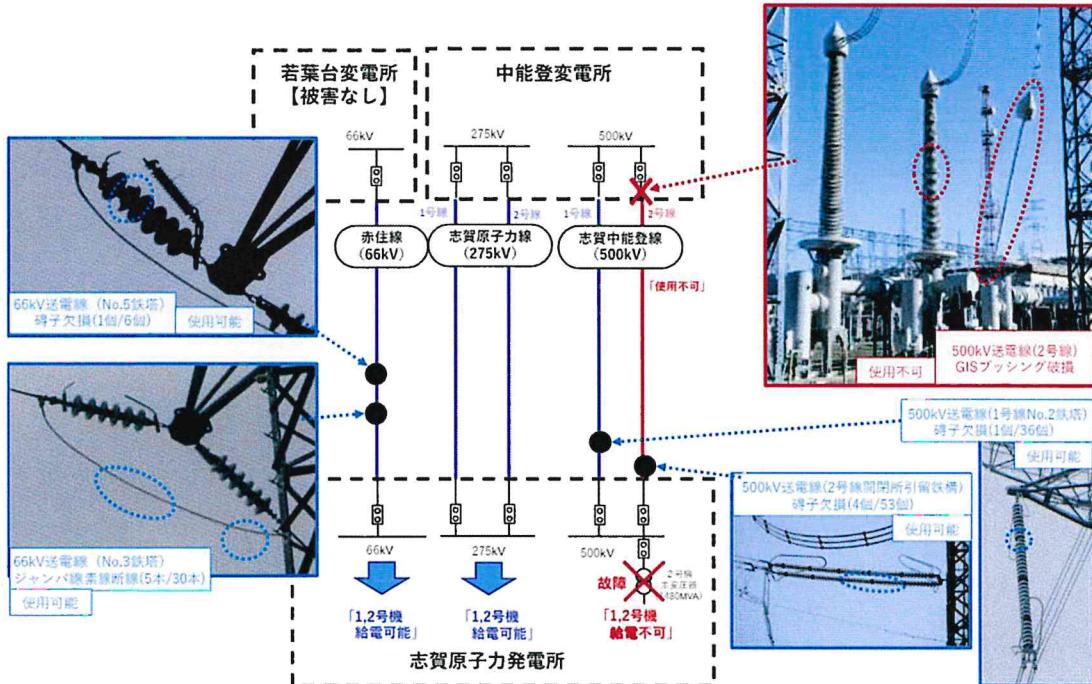
添付資料2

1号機では、変圧器から絶縁油約3600ℓが漏れ、志賀原子力線（275kV）の受電ができなくなり、予備電源変圧器に切り替え、赤住線（66kV）からの受電となり、外部電源の多重性が失われる状況になった。完全復旧は2024年8月までかかる見通しである。

2号機では、変圧器から絶縁油約1980ℓが漏れ、また、志賀中能登線2回線（500kV）の機器の破損により同回線から受電できなくなり、予備電源変圧器に切り替え、志賀原子力線（500kV）からの受電に切り替えた。志賀中能登線の完全復旧は2024年6月までの見通しであるが、2号機変圧器の復旧時期は未定である。

志賀原子力発電所 外部電源被害状況 概要図

このように能登半島地震により志賀原発の外部電源が一部喪失した根本的な原因は、後記のとおり福島第一原発事故で外部電源確保の重要性が再認識されたにもかかわらず、原子力規制委員会が外部電源系の重要度分類をクラス3、耐震重要度分類をCクラスに据え置いているためである。

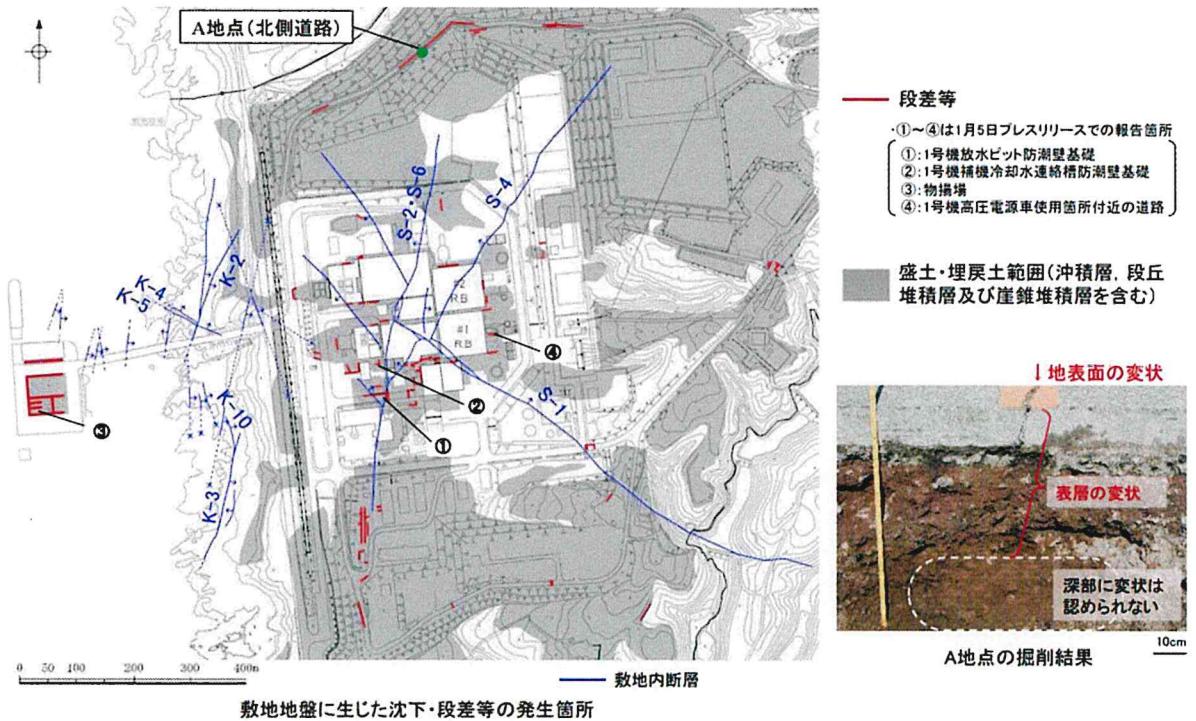
20 また、敷地内の79か所の地点で地盤沈下が生じており、高圧電源車の使用箇所付近でも段差が発生し、物揚場の埋立部においては約35cmの段差が発生する（甲200、甲219・3、9頁）など、緊急時の大容量電源車及び高圧電源車のアクセスルートに支障が生じるおそれがあることが明らかとなっている。

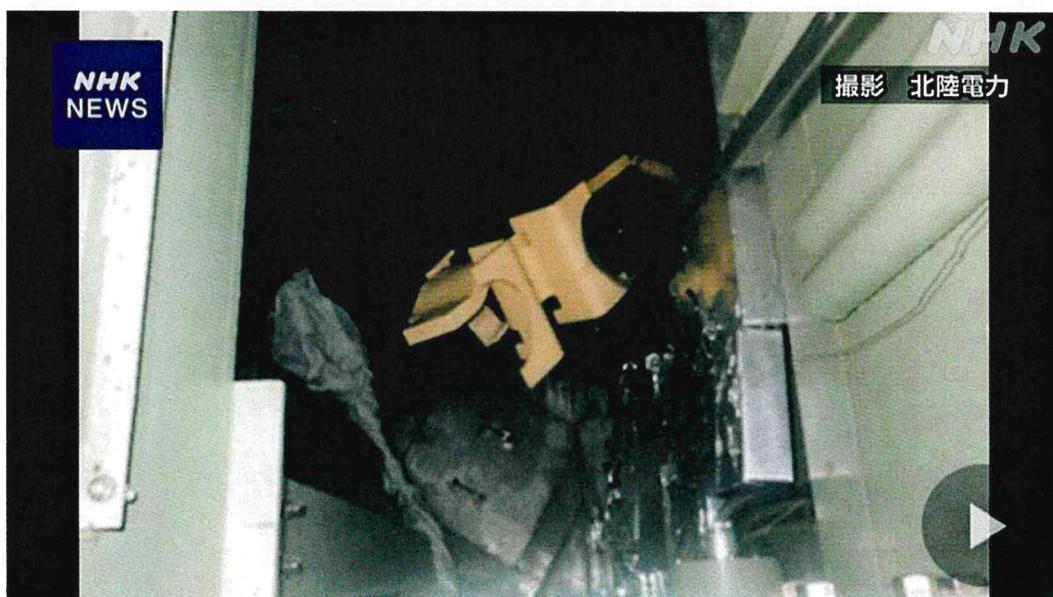
北陸電力は、能登半島地震発生から3か月が経過した2024年4月、志賀原発1号機において、制御棒駆動機構ハウジングが落下した場合に支持する部品の脱落を発見したと報告した（甲219・4頁）。

北陸電力は、部品はすでに回収済みで、原子炉に核燃料もないことから、「安全上の影響はない」としている。また、北陸電力から報告を受けた原子力規制委員会の山中伸介委員長は、「重大な問題ではないと認識しているが、簡単に脱落するのは好ましいものではないので、構造上の改善を進めてほしい」と述べている。(甲226「志賀原発1号機部品の一部外れているのが見つかる 地震影響か」)

まず、能登半島地震発生から3か月もの間、上記制御棒関連部品の脱落に気付かなかった北陸電力の危機管理能力には疑問を抱かざるを得ないが、北陸電力からは、反省の弁がないばかりか、上記のとおり「安全上の影響はない」と結果論を述べるばかりである。そして、原子力規制委員会委員長も「簡単に脱落するのは好ましいものではない」と危機管理意識の低さを露呈している。
