平成24年(ワ)第328号 志賀原子力発電所運転差止請求事件

## 第1準備書面 (請求原因の補充)

訴状記載の請求原因「第6 志賀原発の耐震性の欠如」を以下の通り補充する。

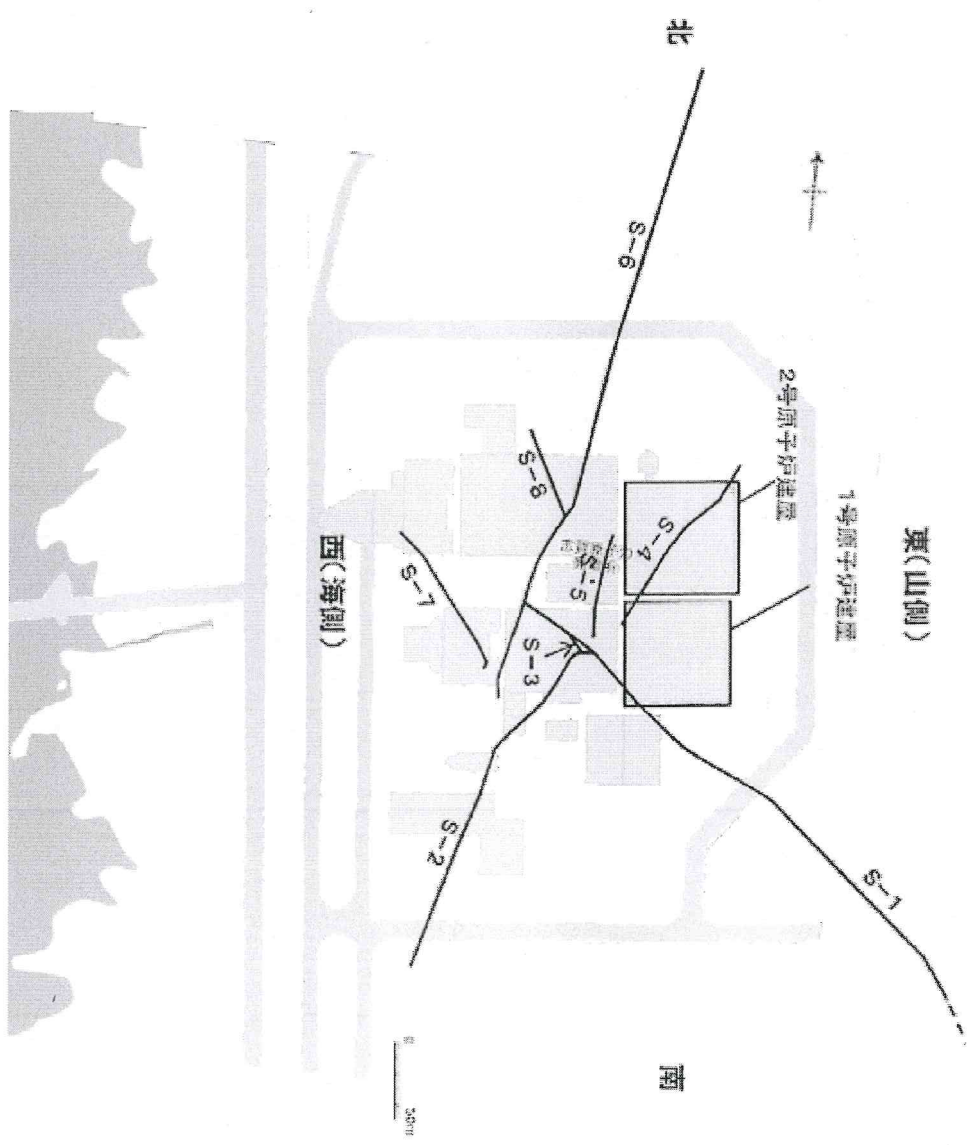
图表3-2

志賀原発の直下にはS-1からS-8まで8個の断層が存在する(図表3-2)。

このうち1号機の直下にあるS-1は、東日本大震災を受けた活断層の見直しの結果、12~13万年前の砂や小石で構成された地層を变形させており、保安院の専門家会議において「典型的な活断層だ」との意見が出された。

S-1からS-8の断層はほぼ同じ時期に形成されたものであり、S-1がずれる場合には他の断層も連動する。したがって、1号機直下のS-1がずれる場

合には、同時に2号機直下のS-4もずれることになる。
