志賀原子力発電所運転差止請求事件

第35準備書面

(続・施設直下活断層に関する危険性について)

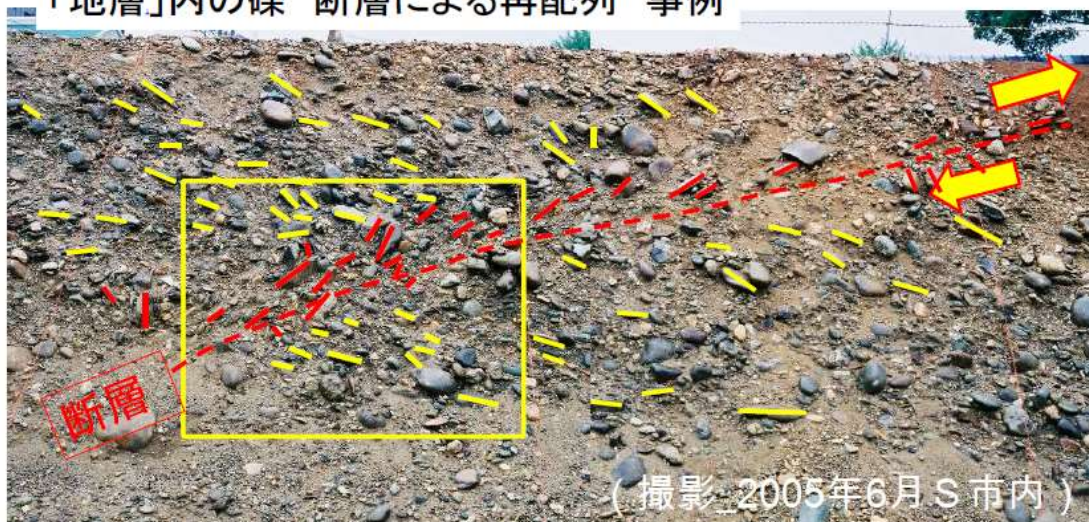
図1

ここで、“礫の再配列”が根拠として挙げられるのは、**断層運動**によって、下図1のように、断層付近の礫の向きがばらばらな方向から同一方向に統一される現象が起こることがあるからである（下図

堆積時の扁平な礫の並び(黄色)が,
⇒断層(赤破線)が「ずれ」(黄色矢印),
⇒一定のパターンで再配列(赤)した

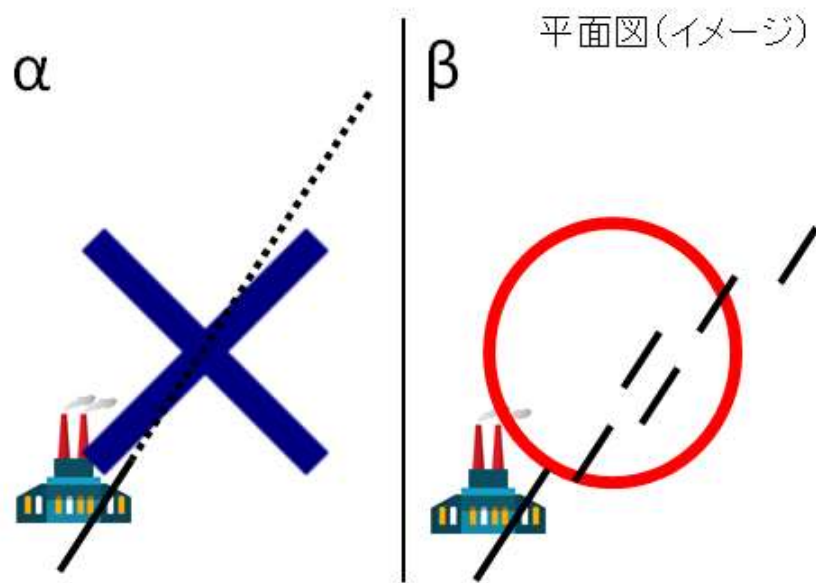
図 8

- (2) すなわち、被告は、断層について、下記図8α及び図9αのように、一直線に一本しかないという「割り切り」を前提にして、敷地内断層に関する各調査（ボーリングなど）をしているが、断層は、本来、下記図8β及び図9βのように分散して不連続に現れるものである。そうだとすると、被告の「割り切り」を前提にする調査では、検討対象の網羅性を欠いていることは明らかであって、評価の基礎となる資料が決定的に不足している。言い換えれば、現状の調査では、被告にとって都合のよい結果が出る断層のみを恣意的に選択し、調査しているのではないかという疑いを完全に払拭できないのである。

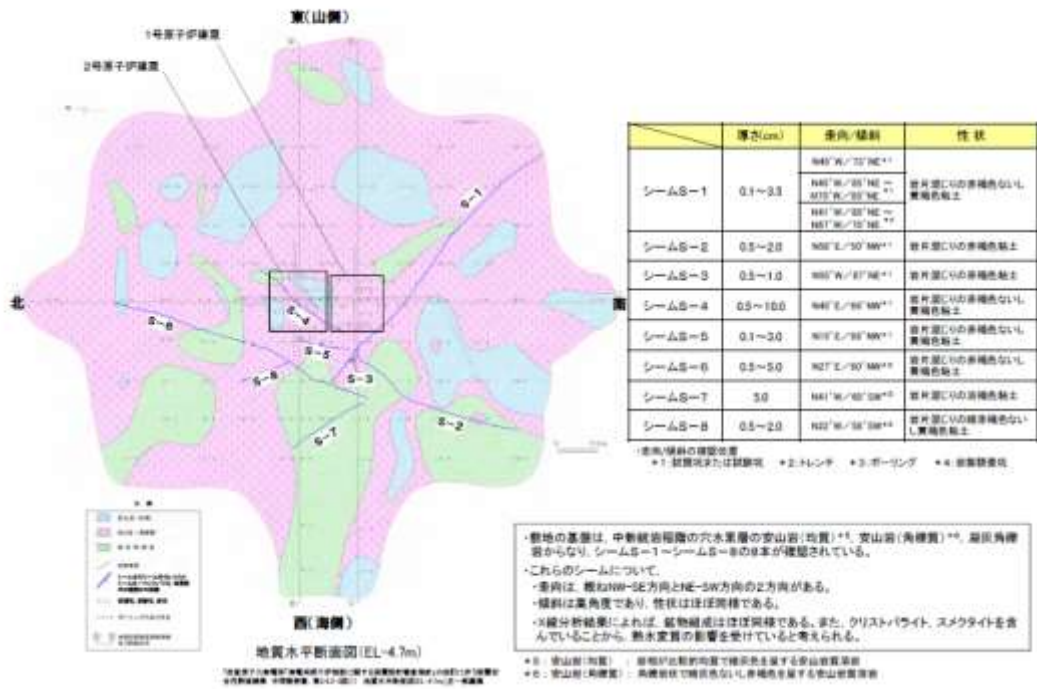
敷地内シームの分布、性状 等

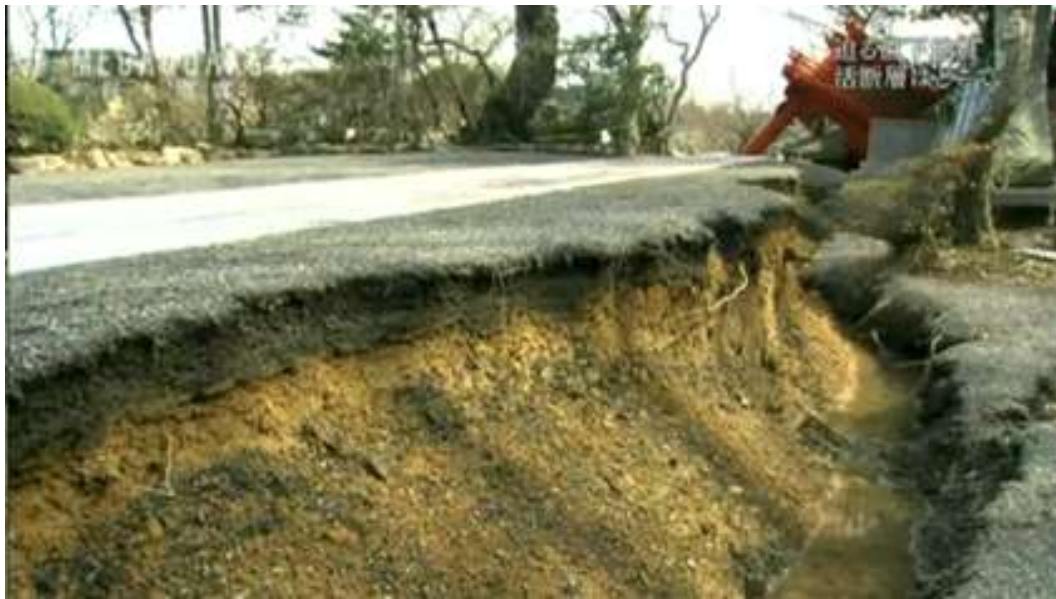
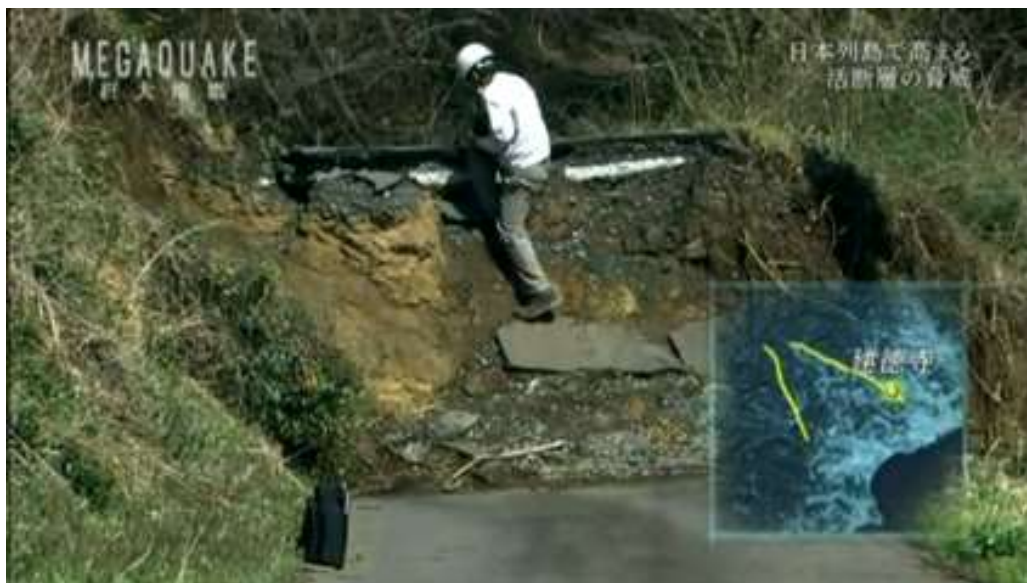
また、NHK取材班『NHKスペシャルMEGAQUAKEⅢ巨大地震、地下に潜む次の脅威』（甲B315）14頁～25頁では、東日本大震災の発生からちょうど一か月後の2011年4月11日に福島県浜通りで起きた内陸の直下地震（マグニチュード7.0）で現れた2本の活断層（井戸沢断層及び湯ノ岳断層）について、紹介されている。この地震では、断層を境に地盤が最大で2メートルもずれ落ちている（遠田晋次『連鎖する大地震』（甲B314）22頁も参照）。下の写真（甲B第317号証）は、この内容が放送された「NHKスペシャル」の映像のキャプチャ画像である。
