別図2 富来川南岸断層層周辺のリニアメント・変動地形（乙A47の6-3-372頁に加筆）

別図3 トレンチ・表土剥ぎ調査の結果によれば地下に断層は認められないこと  
(乙A47の6-3-377頁に加筆)

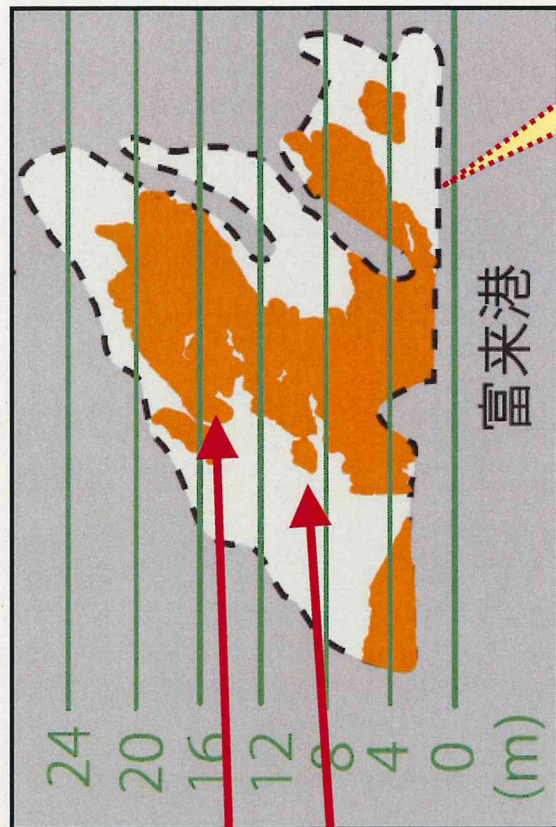
別図 1 1 領家港（富来港）における窪みの認定

＜立石意見書の添付資料の領家港①の写真＞

＜小林ほか（２０１５）による認定＞  
（オレンジ色は塩類風化由来の窪み）

立石意見書が「ノッチ」とする窪みは塩類風化由来の窪み

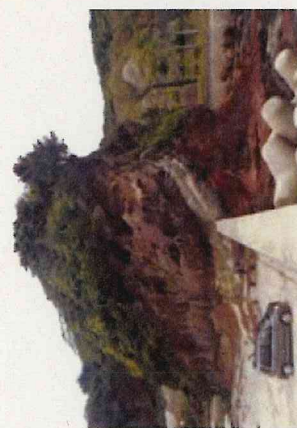
赤色立体図

塩類風化由来の窪みが、  
比高 20 m 以上の崖面全  
体にわたり、連続的に分  
布する。

崖面写真

＜小林ほか（２０１５）における富来港の崖面の分析結果＞
