志賀原子力発電所運転差止請求事件

被告 北陸電力株式会社

準備書面(30)

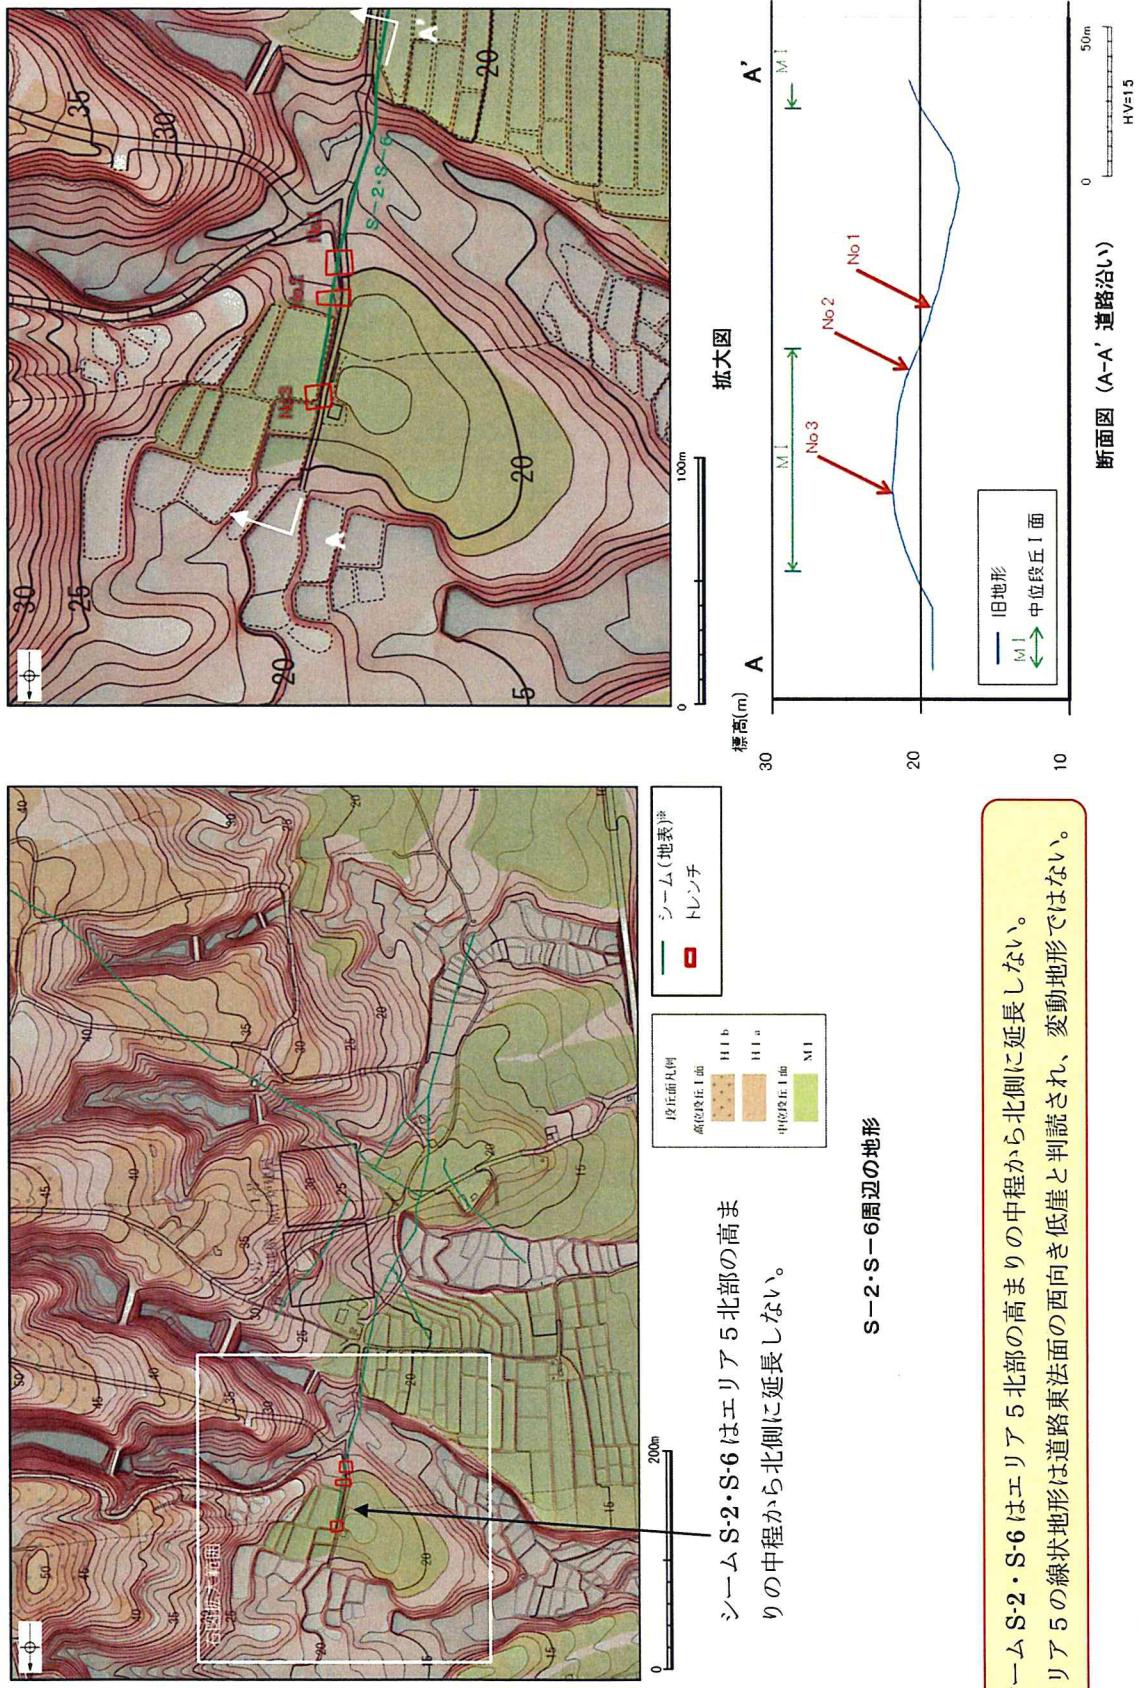
別図 1 S-2・S-6 に係る調査エリア 5（小島（2015）の別図 4）

別図 4 エリア 5 調査位置図（志賀・現調 6 1-9 から抜粋・加筆）

また、「特にシームS-2・S-6に関する調査エリアのうち、エリア5では極めて詳細な追跡が行なわれていることを確認した。エリア5では、ボーリング調査ならびにNo.1トレンチ～No.3トレンチの3箇所のトレンチ調査により、シームS-2・S-6の北端がNo.3トレンチより南方まであることが把握されている。」（乙A60の21、22頁）として、S-2・S-6については、北端がエリア5（後記2(1)才参照）のNo.3トレンチ以南であることを指摘している。

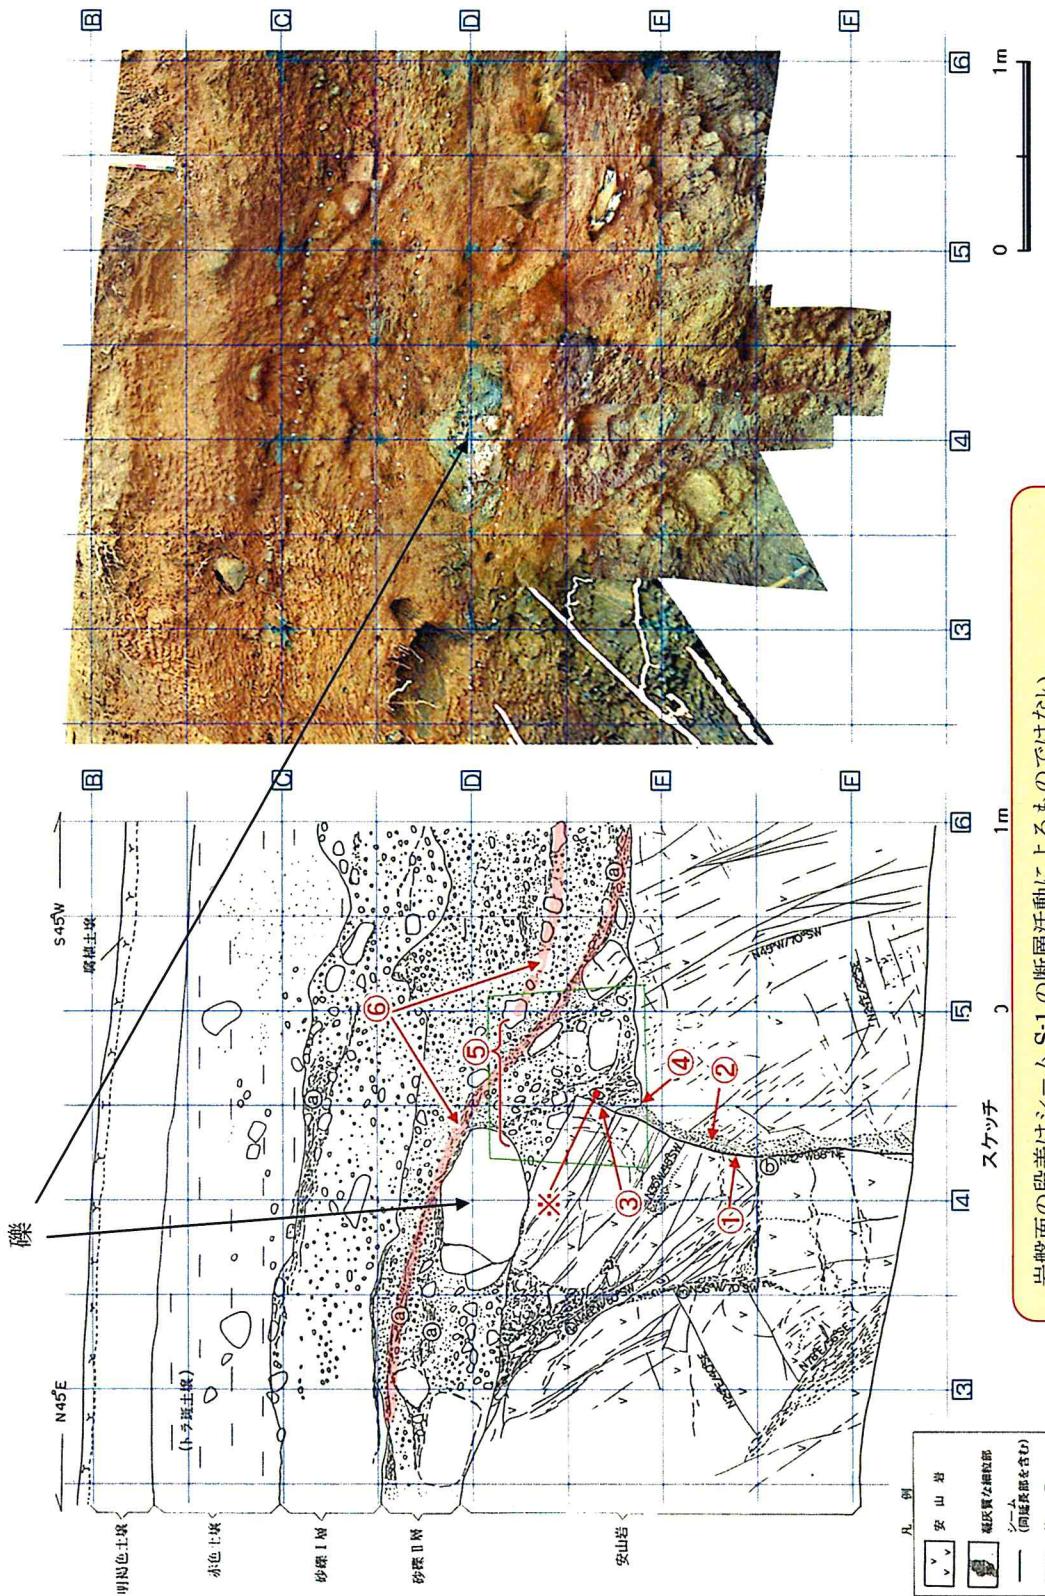
別図 5 旧 A トレシチ南東壁面（小島（2015）の別図 5）

別図 3 旧 A トレシチ南東壁面（志賀・現調 5-2 1-12 から抜粋・加筆）

小島名誉教授は，Aトレーナー南東壁について，「周辺の岩中にはシームS-1に沿う破碎は全く認められない。岩盤面の段差の下部（④）では，“凝灰質な細粒部”と砂礫II層が接しており、上部（③）はシームS-1の上方延長にあたり安山岩と砂礫II層が接している。少なくとも下部（④）については、段差の形成は侵蝕によると見るべきであり、上部（③）では安山岩と砂礫II層の境界は明瞭で、断層現象の特徴である断層ガウジや粘土の挟在は見られない。上部と下部とで段差に接する砂

礫Ⅱ層中に構造上の不連続は見られないし、スケッチにもそうした表現はない。段差を覆う砂礫Ⅱ層には、下位から上位へ次第に急傾斜から緩傾斜になる堆積構造（⑥など左側から右側へ緩く傾く構造）が認められる。これらは段差を埋積する過程でできたもので、シームS-1および段差の上方延長直上を横断している。これらに段差の側面や直上で剪断によるズレ変位や擾乱は認められない（⑤）。（略）このように、段差や砂礫Ⅱ層には、シームS-1に沿う断層変位の影響を想定し得るいかなる証拠も見出し得ない。」（乙A60の56頁）として、S-1周辺の岩盤には破碎は認められず、岩盤上部の地層は傾斜に沿った自然な堆積構造を示しており、断層活動の痕跡であるせん断面や擾乱も認められないとしている（別図3参照）。

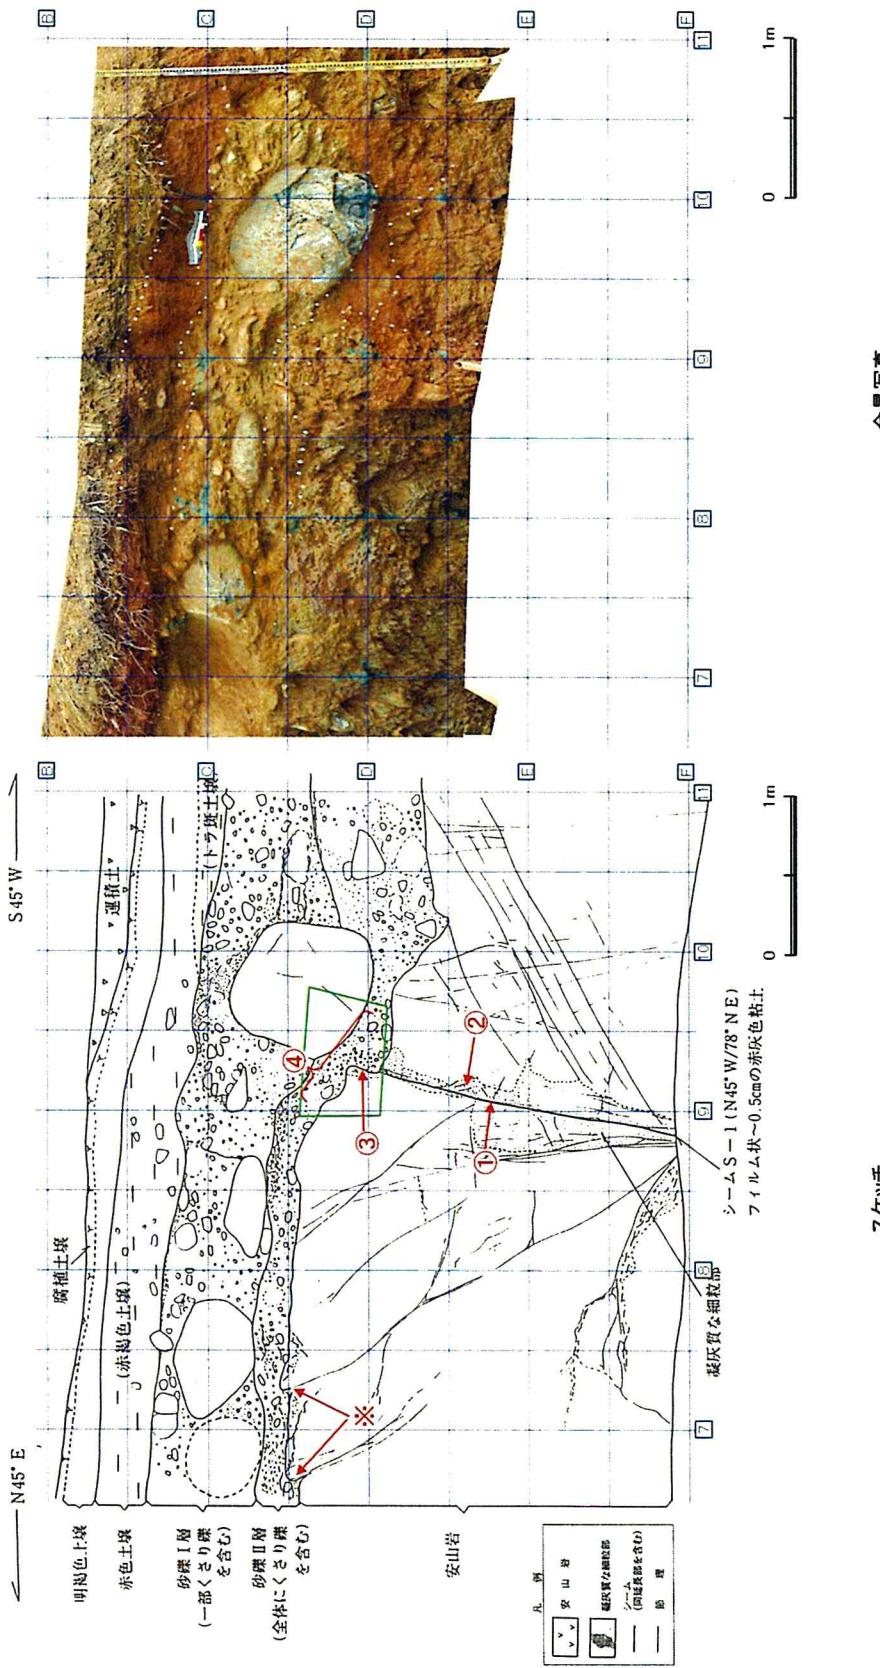
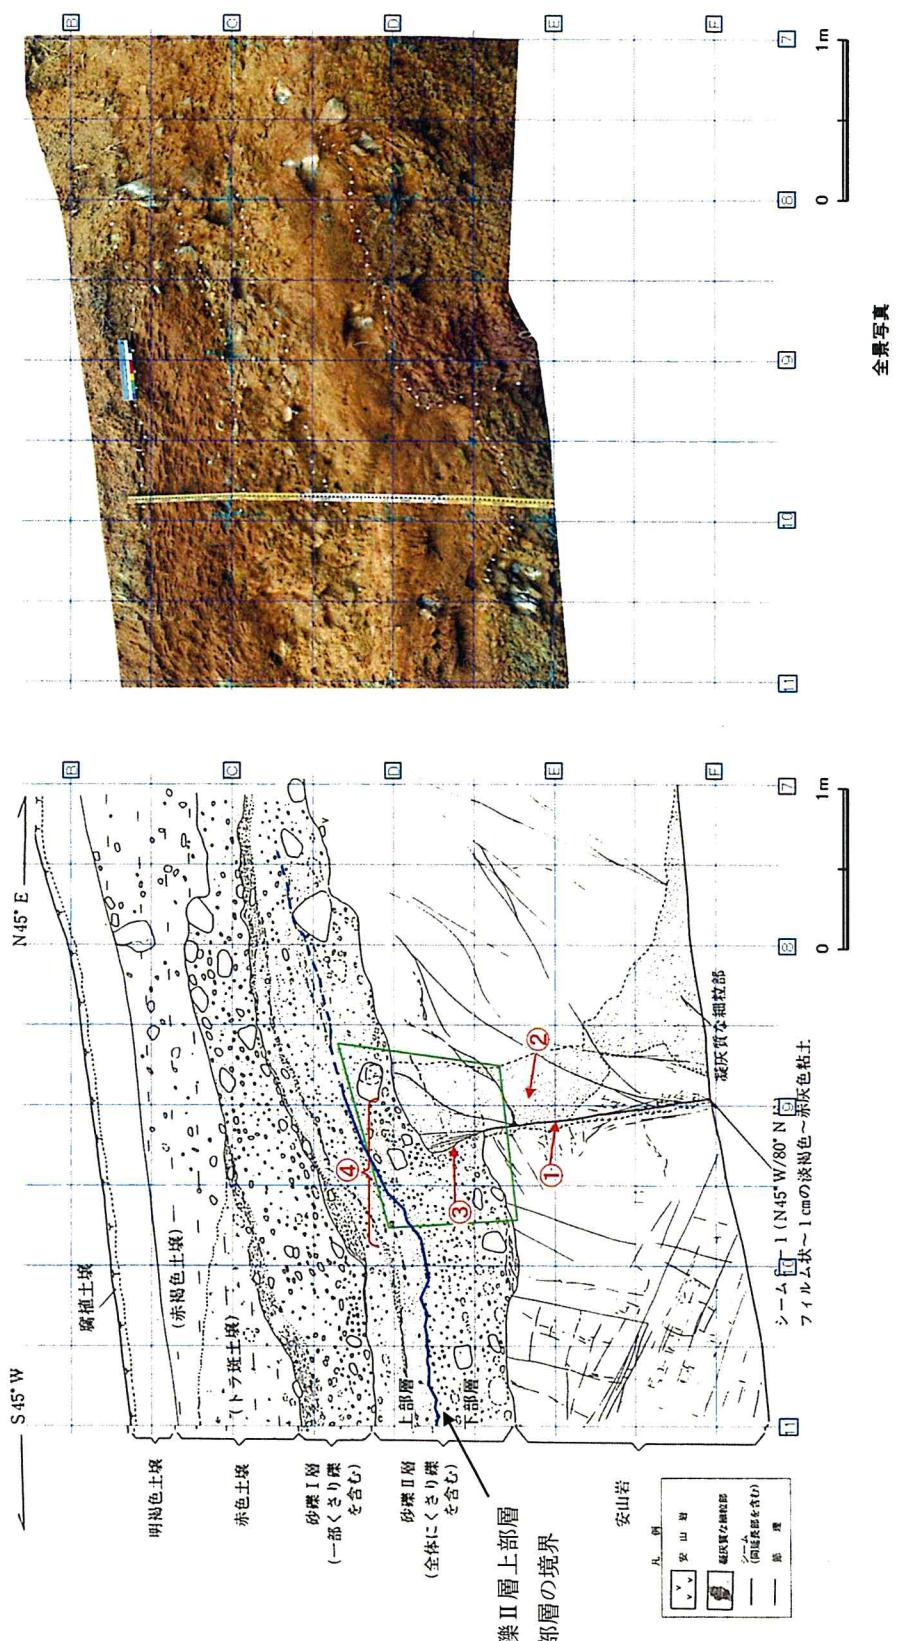
別図 6 旧 B トレンチ北西壁面 (小島 (2015) の別図 8)

- 岩盤面の段差はシーム S-1 の断層活動によるものではない。
- ③に、断層ガウジや粘土の挿在は見られない。
- 段差直上の④に、剪断による変位や擾乱は認められない。
- 砂礫 II 層下部層は、段差の右側で薄く、左側で厚い。砂礫 II 層下部層が段差を埋積したことを見出す。

別図 8 B トレンチ北西壁面 (志賀・現調 5-2 1-18 から抜粋・加筆)

小島名誉教授は、B トレンチ北西壁について、「周辺の岩中にはシーム S-1 に沿う破碎は全く認められない。（略）段差

に接する砂礫Ⅱ層には剪断による擾乱が認められない。また段差直上の砂礫Ⅱ層にも、段差堆積物境界の上方延長で断層変位を示唆するような剪断面や地層の擾乱は認められない（④）。砂礫層中において砂礫Ⅱ層の上部層下部層境界や上部層中の堆積構造、砂礫Ⅰ層と砂礫Ⅱ層の境界に右から左へ撓み下がるような形態が見られる。しかし、こうした形態は段差を急速に埋積するような堆積の場では良く見られるものであり、段差や段差直上の砂礫Ⅱ層に剪断面や擾乱が認められない以上、断層変位を想定することはできない。」（乙A60の57、58頁）として、S-1周辺の岩盤には破碎は認められず、岩盤上部の地層にはせん断面や擾乱も認められず、地層が「撓み下がるような形態」は段差を急速に埋積した様子を示すものであり、S-1の変位（活動）を想定することはできないとしている（別図6参照）。

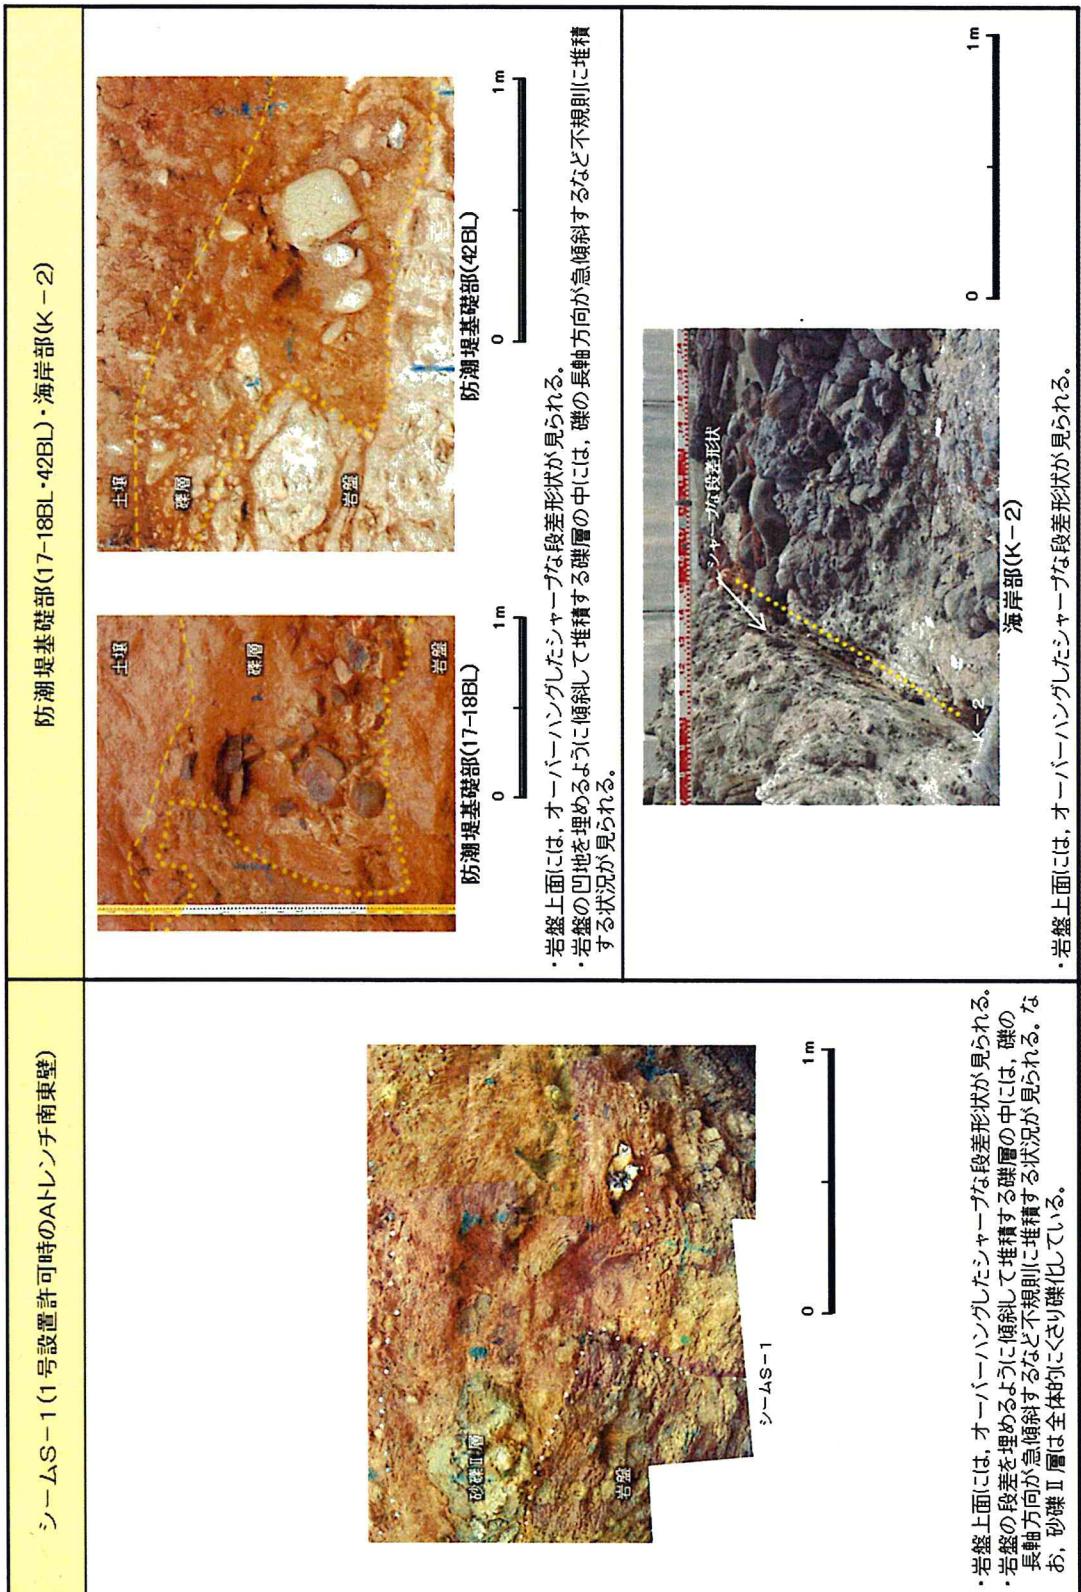
別図7 旧トレーナチと防潮堤基礎部の比較（小島（2015）の別図9）

旧A、Bトレーナチに見られる段差は、敷地前面の海岸部、防潮堤基礎部等でよく見られる。
・岩盤の段差を埋めるように傾斜して堆積する礫層の中には、礫の長軸方向が急傾斜するなど不規則に堆積する状況が見られる。

・岩盤を覆う堆積物は、粗粒砂の基質に礫が散在する（基質支持）など、段差形状を洪水堆積物や土石流堆積物等が覆ったと考えられる。
・防潮堤基礎部にはシームも存在しない。

別図9 旧トレーナチと防潮堤基礎部の比較（小島（2015）の別図9）

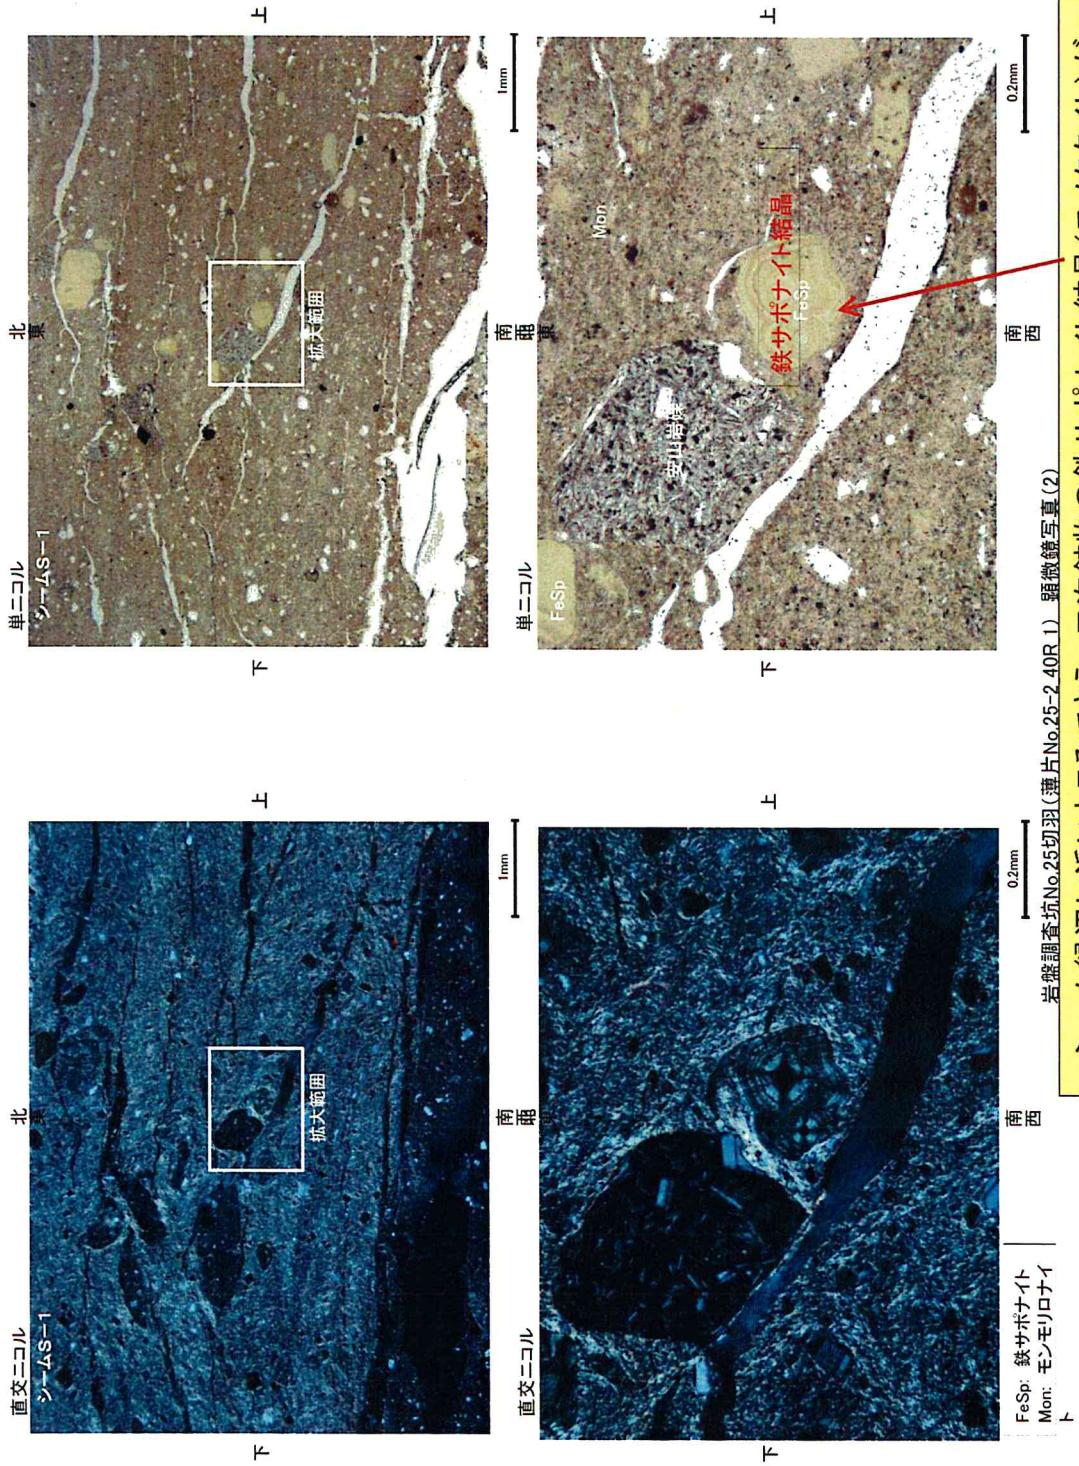
別図8 本件敷地内シームの詳細な観察結果(金折(2016)の第1部付図7)

・シーム縁辺に近いところでさえ、二次鉱物の鉄サボナイト結晶(スメクタイト)が
形状をとどめており、断層破碎を被っていないことが観察できる。

第1部 付図7 シームS-1内の鉱物(鉄サボナイト)に断層変位は認められない

特に、「シーム縁辺に近いところでさえ、二次鉱物の鉄サポナイト結晶（スメクタイト）が形状を留めており、断層破碎を被っていないことが観察できる。シーム縁辺の極薄い部分で非造構性断層に関わり粘土脈が再配列している場合もあるが、非常に薄い。そのため非造構性断層は、幅がシームの縁辺を含めmm以下、平均的にはフィルム状であるから、キレツ程度のものに過ぎず、繰り返し活動していない。」(乙A106の8, 9頁)として、前記1で述べたスメクタイトが破碎されていないことや幅が非常に薄いことからすれば、断層活動の影響が乏しいことが明らかであるため、本件敷地内シームは繰り返し活動したものではないとしている（別図8参照）。

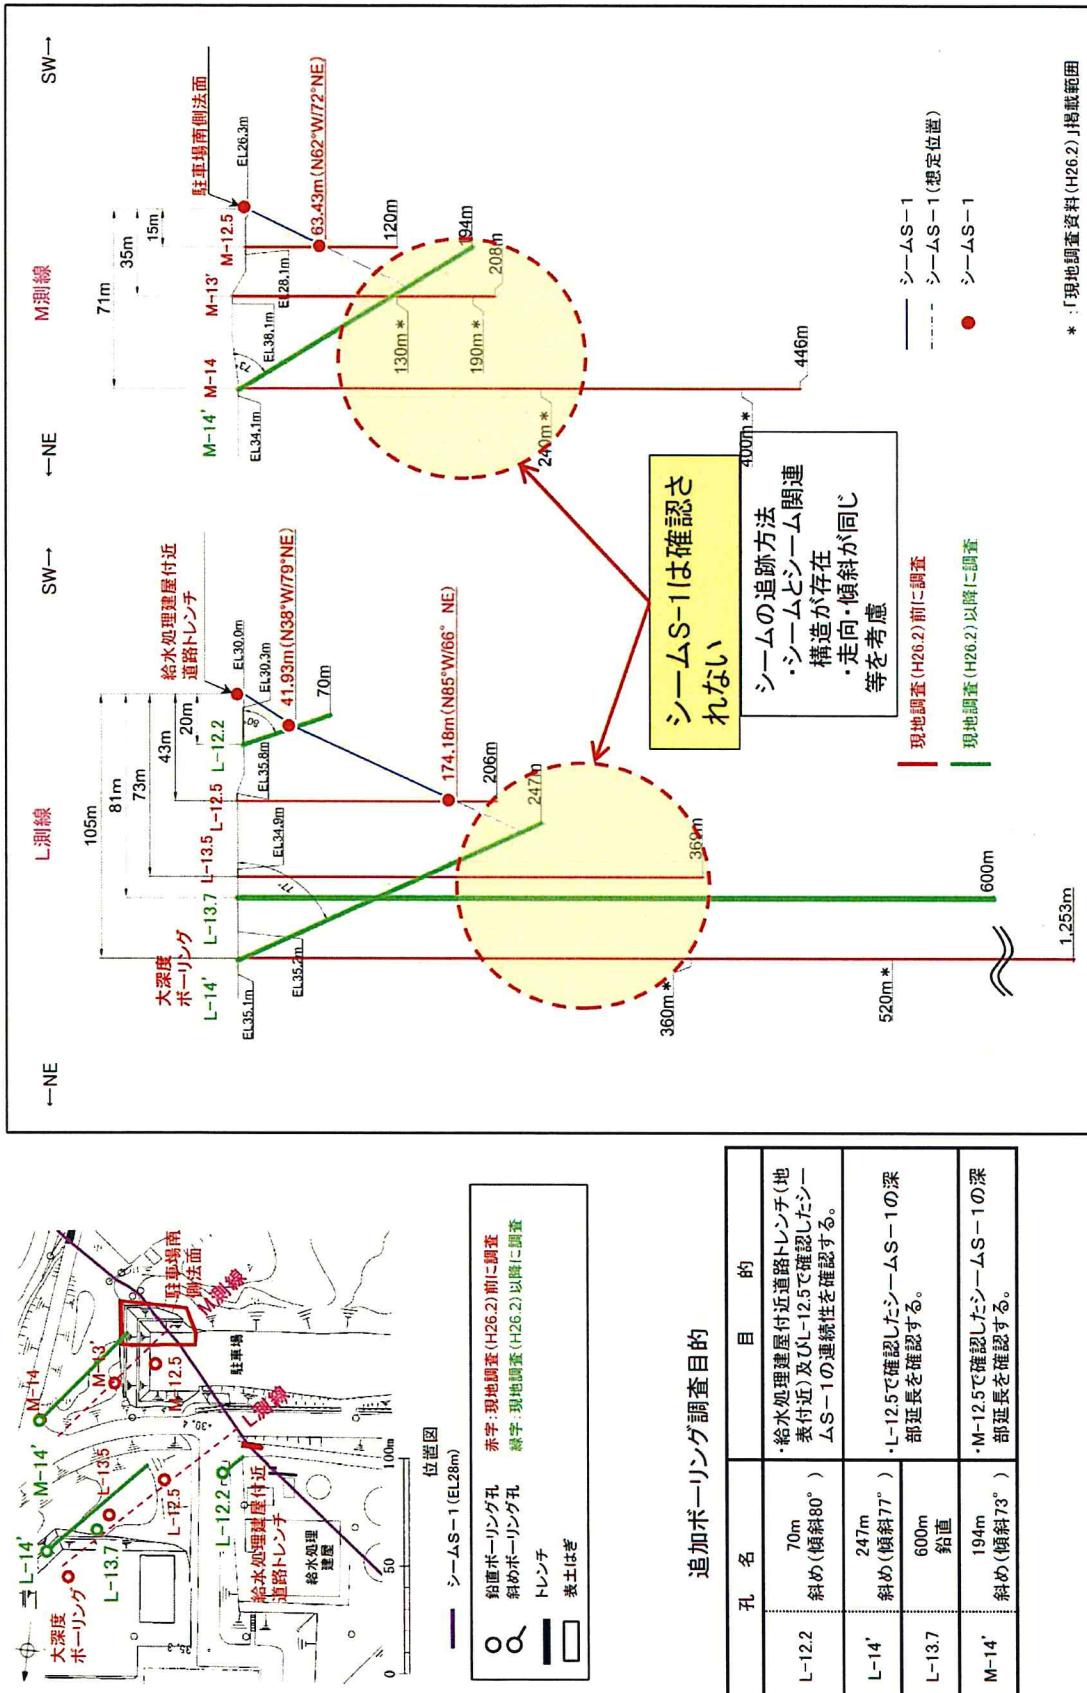
別図9 S-1の深部連続性（金折（2016）の第1部付図8）

■シームS-1の深部方向の連続性を確認するために、L測線、M測線でボーリングを実施。H26年2月の現地調査以降、L測線で3孔、M測線で1孔の追加ボーリングを実施。

第1部 付図8 ボーリング調査によるS-1の深部不連続（志賀・現調6 2-2を編集・加筆）

小島名誉教授は、「事業者が追加ボーリングを含めて再検討し、シームS-1が深部に連続していないとしていることは妥当である。」（乙A60の23頁）として、被告によるS-1の深部方向の連続性の把握は妥当としている。

その上で、調査結果によれば、「シームは、長さ780m程度と最も連続性を有するシームS-1にしても、深部方向への連続は深度200m程度に過ぎない。従って、シームは少なくとも震源断層としての活動性が問題となるものではない。」（乙A60の23頁）としている。

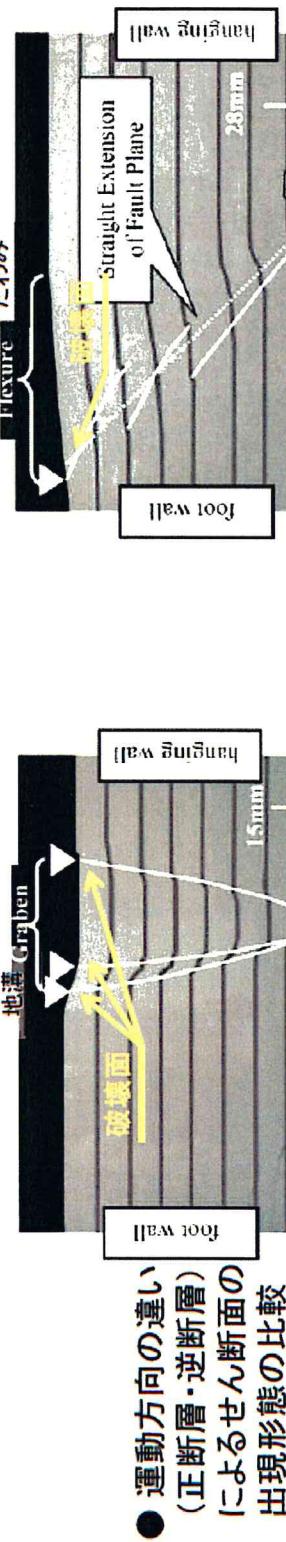
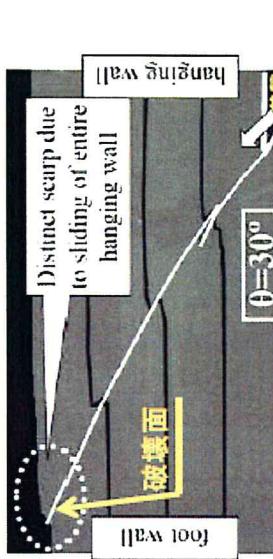
別図11 濱田名誉教授らによる実験結果（濱田（2016）の図2）

正断層のケース(傾斜45°)、層厚40cm、変位量15mm
・複数の明瞭なせん断面が生じ、それに連まれた領域で沈降が見られた。

逆断層のケース①(傾斜45°)、層厚40cm、変位量28mm
・せん断面が上部まで達し、表面ではたわみ形状が見られる。

● 断層傾斜角を
変えたケース
(30°、60°)に
おけるせん断面
の出現形態の
比較

逆断層のケース③(傾斜60°)、層厚20cm、変位量20mm
・せん断面が上部まで達し、表面ではたわみ形状が見られる。

●通常の重力下での堆積層内断層破壊伝播に関する実験で、断層の形態や傾斜角を問わずいずれの
ケースにおいても基盤のズレによりそれを覆う堆積層が破壊し、破壊面が表面まで伝播している。

図2 断層運動の影響を受けた砂層中のせん断面の状況

濱田名誉教授は, 「1. 基盤上面の段差を覆う砂礫Ⅱ層の変形・破壊は想定できない」と題し, まず, 岩盤の段差と断層運動の関係に関する事例研究等を紹介した上で, 「筆者らの研究グループは、通常の重力下での堆積層内断層破壊伝播に関する室内実験で、断層の形態や傾斜角を問わずいずれのケースにおいても基盤のズレによりそれを覆う堆積層が破壊し、破壊面が表層まで伝播することを示した。また、この現象について、有限差分法による数値解析によつても再現されることを確認している。さらに、実地盤の応力状態を正確に反映するために、破壊形態に影響を及ぼす地盤の拘束圧と等価な堆積層厚を考慮した遠心載荷場での実験を行い、あらためて堆積層中に明確に破壊面が伝播して表層に達することを確認している。」(乙A107の2頁)として, 同教授ら(「筆者らの研究グル

ープ」による、断層運動により破壊（せん断面）が断層上部の堆積層の表層まで達することを明らかにした実験結果を示している（別図1-1参照）。

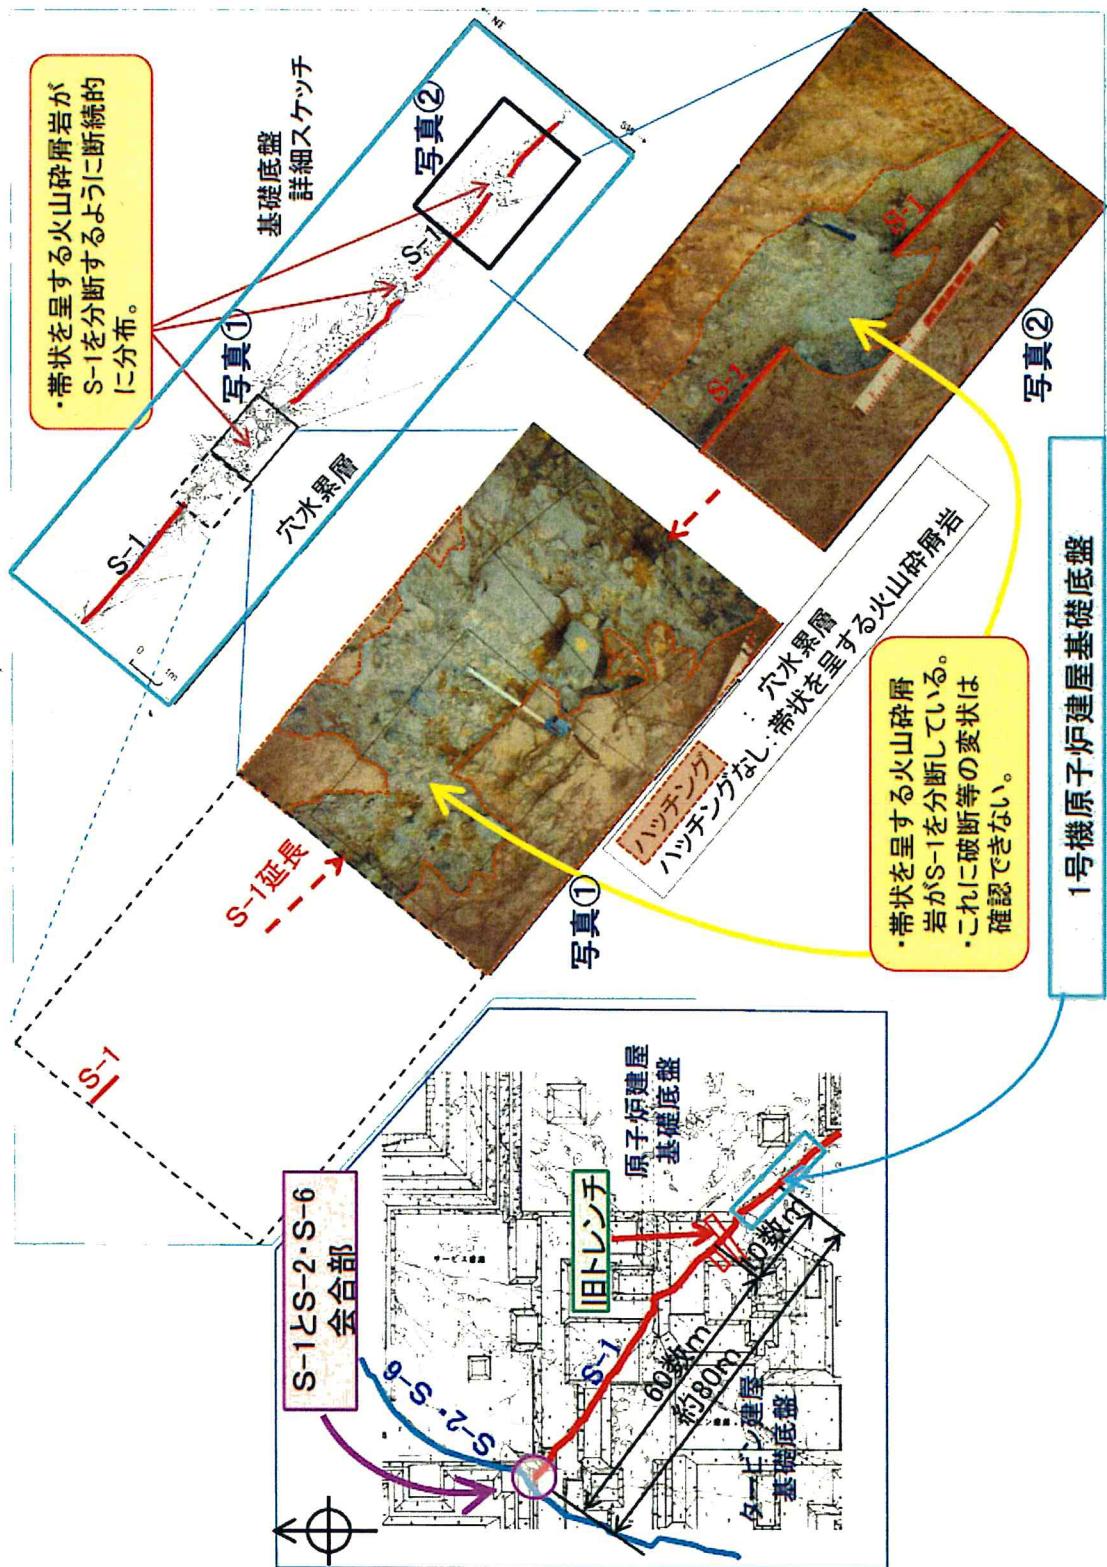
別図12 本件1号機原子炉建屋底盤の状況(濱田(2016)の図5-2)

図5-2 シームS-1を分断する火山碎屑岩の状況

濱田名誉教授は、まず、「シームS-1が活動すれば、帯状を呈する火山碎屑岩には周辺のシームS-1と連続する明瞭なせん断面や変位が現れるはずであり、1号機原子炉建屋基礎底盤でシームS-1を分断する帯状を呈する火山碎屑岩が認められ、ここに破碎構造がないことから活動性がないとすることに問題はないと考えられる。」（乙A107の3頁）として、S-1周辺の帯状を呈する火山碎屑岩に断層活動の痕跡が認められないことから、

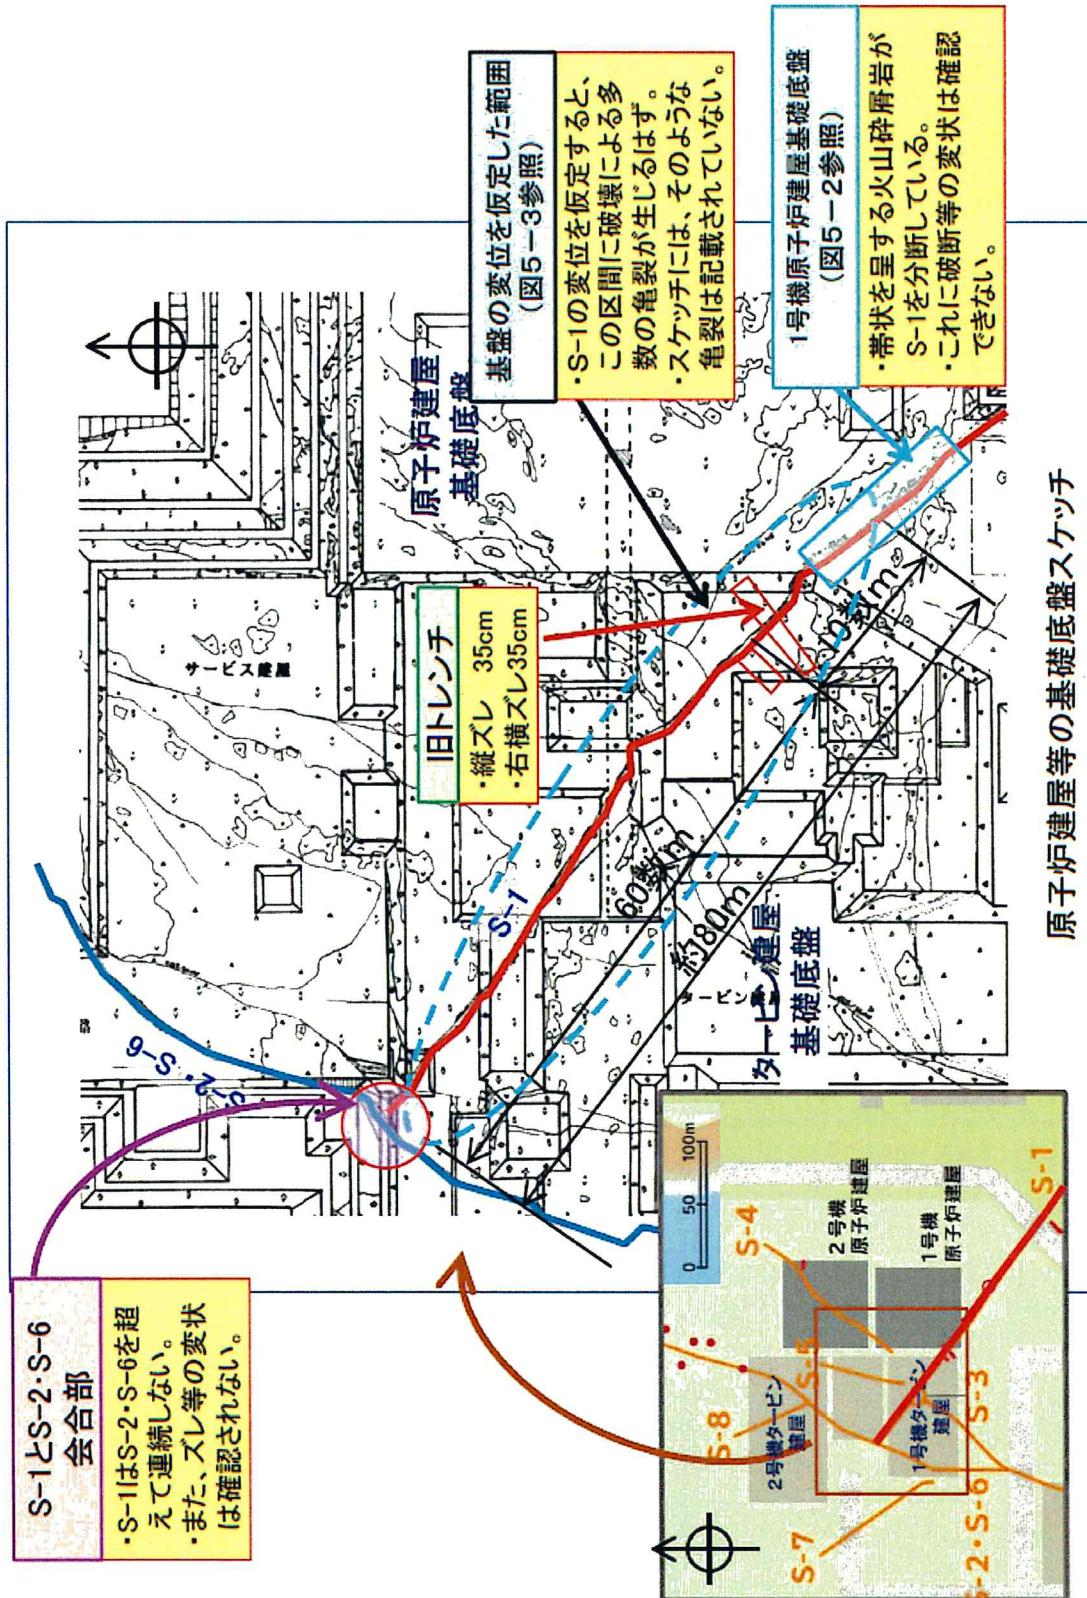
別図1 3 S-1とS-2・S-6の会合部、旧トレンチ及び本件1号機原子炉建屋底盤の位置
(濱田(2016)の図5-1)

図5-1 シームS-1北西部
(シームS-1ヒシームS-2・S-6会合部から1号機原子炉建屋基礎底盤の範囲)

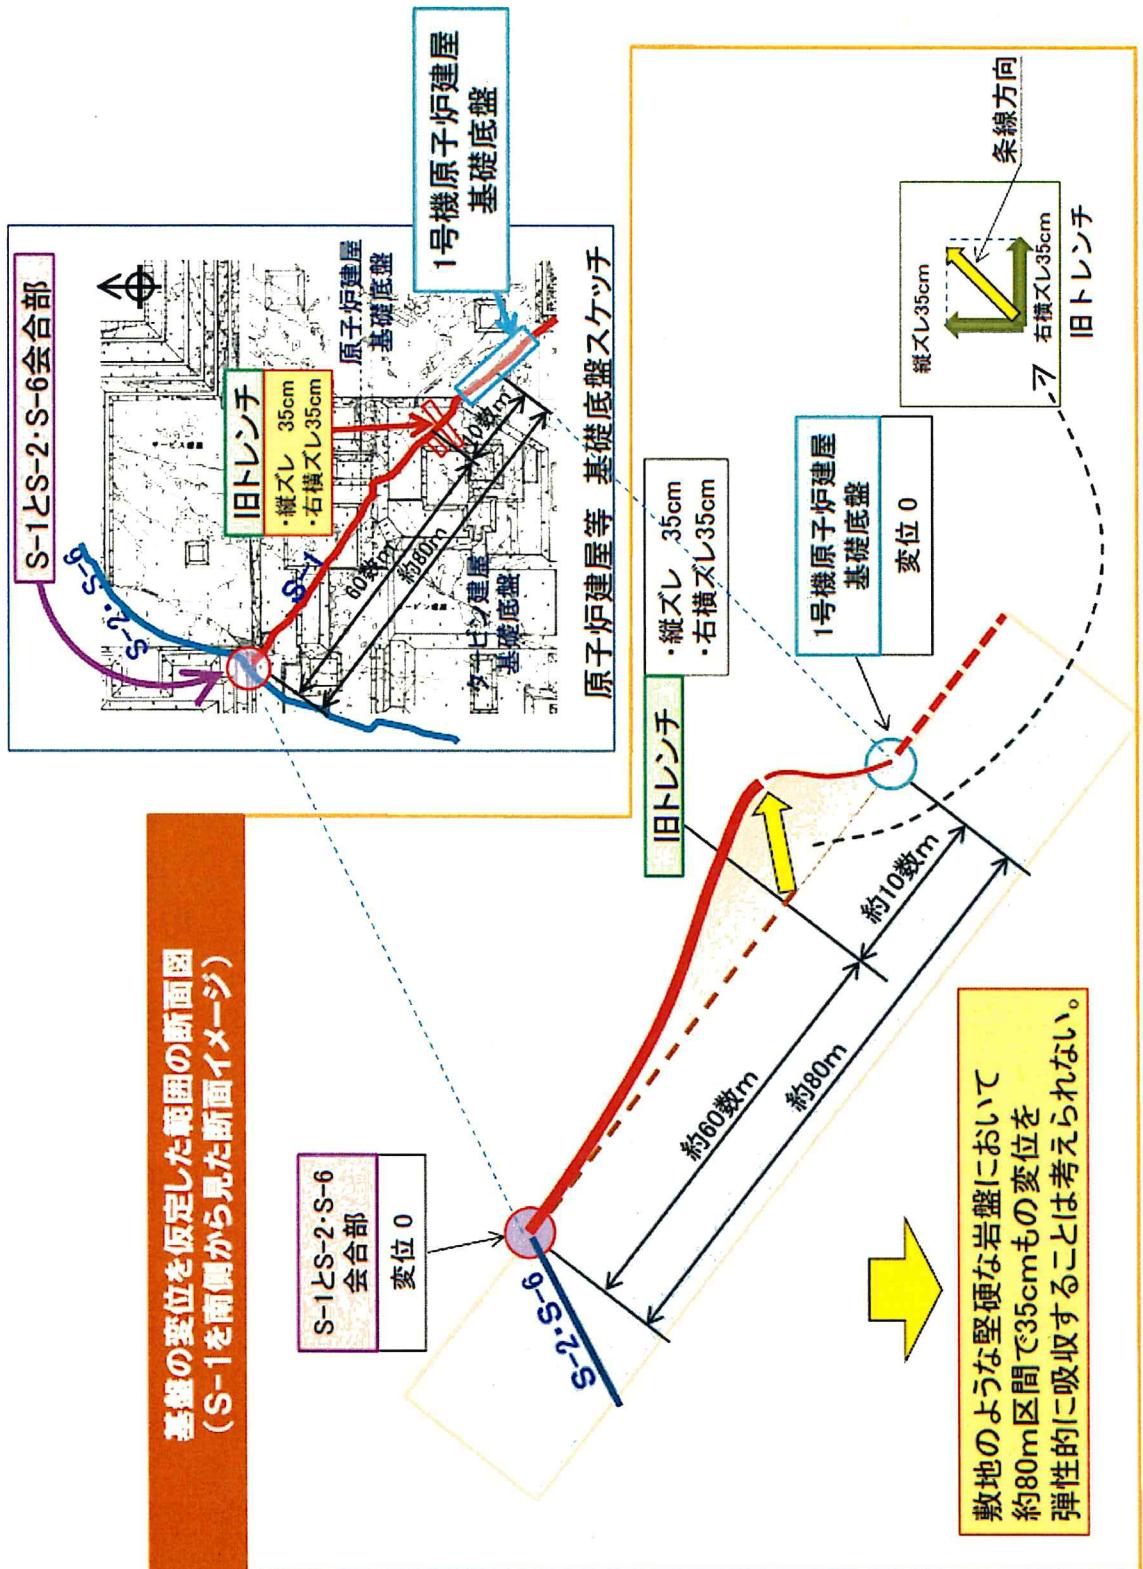
別図14 旧トレンチの段差を断層変位と仮定した場合の検討（濱田（2016）の図5-3）

図5-3 旧トレンチを含むシームS-1に沿った基盤断面図

そして、「旧トレーニチ基盤面の段差は最大 35 cm 程度である。（略）段差を断層変位と仮定すれば、水平方向についても 35 cm 程度変位することになる。しかしながら、旧トレーニチの 10 数 m 南東側ではシーム S - 1 を分断する帯状を呈する火山碎屑岩が破壊されず、60 数 m 北西側ではシーム S - 1 はシーム S - 2 ・ S - 6 を超えて連続していない。（略）この両端部（被告注：S - 1 北西部 80 メートル程度の両端）で変位量がゼロになることを意味し、この場合、このわずか 80 m の区間で弾性的に変位が吸収される（ゴムのように伸びたり縮んだりしながら両端で変位をなくす）ことになる。敷地のような堅硬な岩盤においてこのようなことは考え難く」（乙 A 107 の 3, 4 頁）としている。

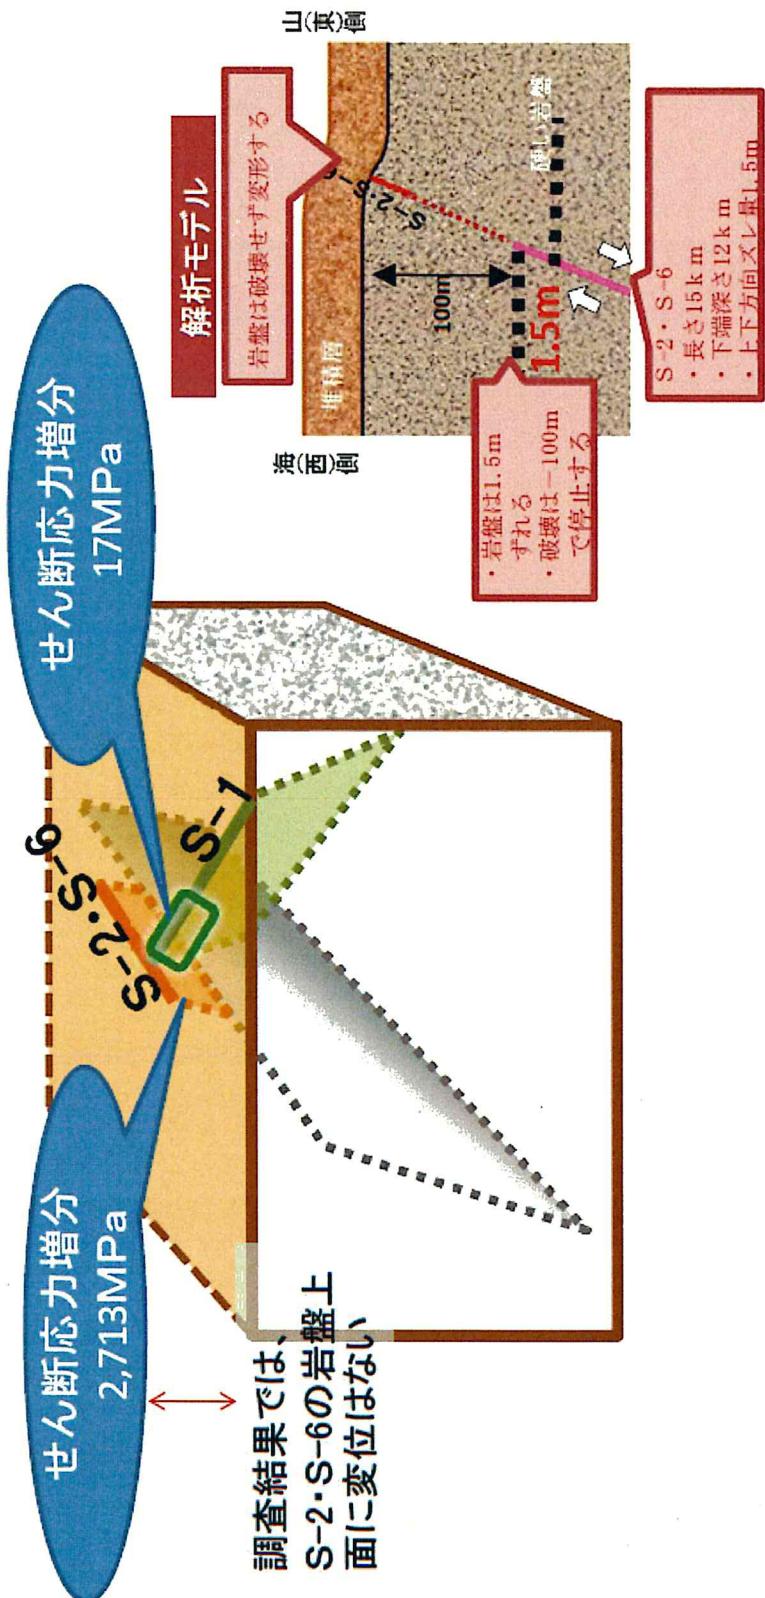
別図15 S-2・S-6の活動を仮定した場合の解析結果（濱田（2016）の図6-2）

・S-2・S-6には、S-1北西部をはるかに上回る大きなせん断応力増分が発生する。
 → S-1北西部に変位が生じ、S-2・S-6の破壊が地表に及んでいない状況は自然現象として考えられない。

図6-2 数値計算によるシームS-2・S-6の活動による応力変化
(計算結果と評価)

その上で、「シーム S - 1 とシーム S - 2・S - 6 の近辺で敷地の地質に違いは認められず、シームの性状もほぼ同様であることから強度は同程度と考えられ、応力増分の小さいシーム S - 1 北西端部の旧トレーニチに破壊（断層変位）により段差が生じる一方で、応力増分の大きいシーム S - 2・S - 6 の破壊が地表に及んでいない状況は自然現象として想定できない。」（乙 A 107 の 5 頁）として、かかる解析結果は S - 2・S - 6 が岩盤上面すら変位させておらず、地表に変位が及んでいないという現実に反するものであるから、S - 2・S - 6 の活動により、旧トレーニチ付近の S - 1 北西部がずれ動くことは想定できない、つまり、旧トレーニチの段差を S - 2・S - 6 の活動によって生じたものと科学的に説明することはできないとしている（別図 15 参照）。

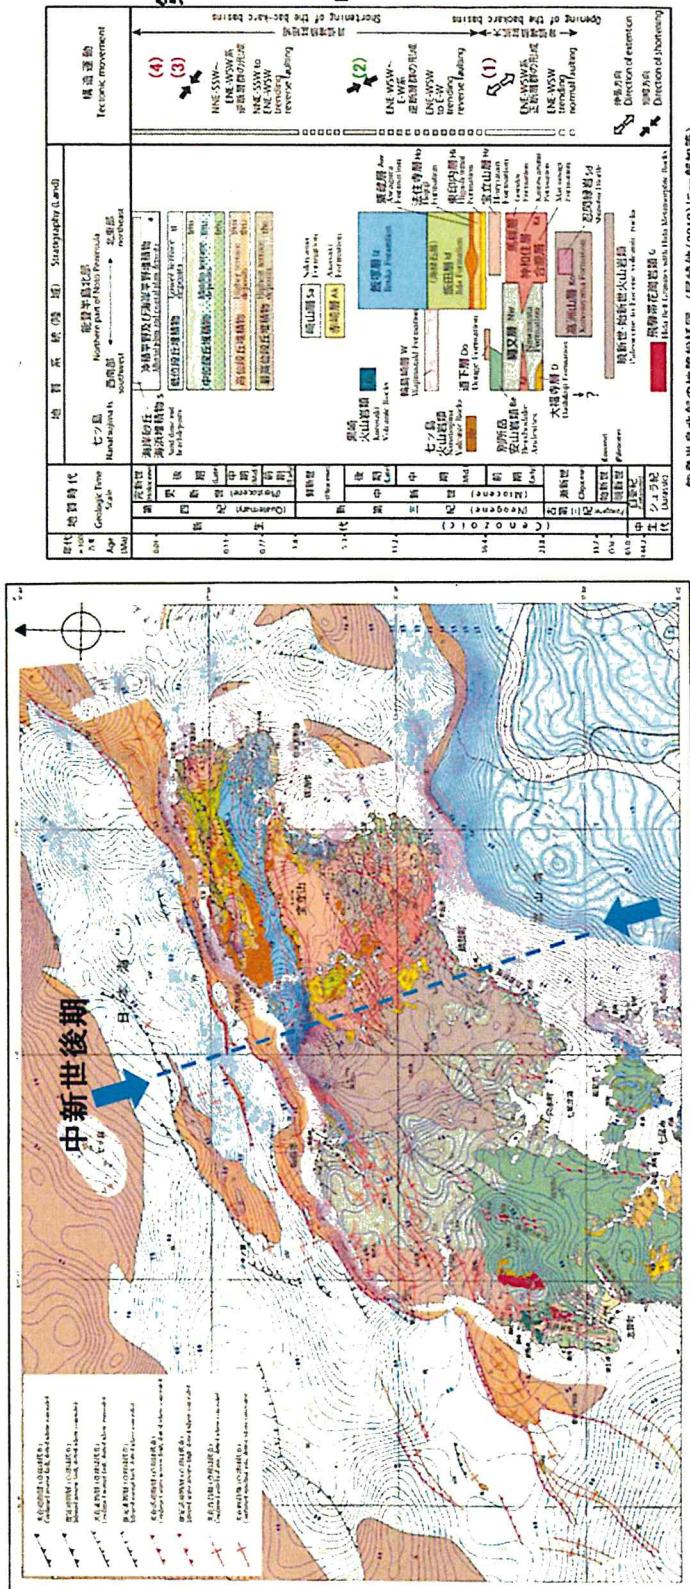
龍巖半島北部及び周辺海域地質－重力圖（尾崎他(2010)に一部加筆）

・尾崎(2010)は、「本地域に先達する断層は、(1)新中新世～前期の正断層、(2)中期～後期更新世以降の逆断層、(3)舊新世末～第四紀前半の逆断層、(4)中一後期更新世以降の逆断層」に区分される。このうち特に逆断層、(3)舊新世末～第四紀前半の逆断層、(4)中一後期更新世以降の逆断層に区分される。このうち特に(2)は変位が大きい。(3)と(4)の区分は不明瞭。」としている。

図-8(1) 能登半島における最大主応力方向の変遷
(尾崎他(2010)に加筆)

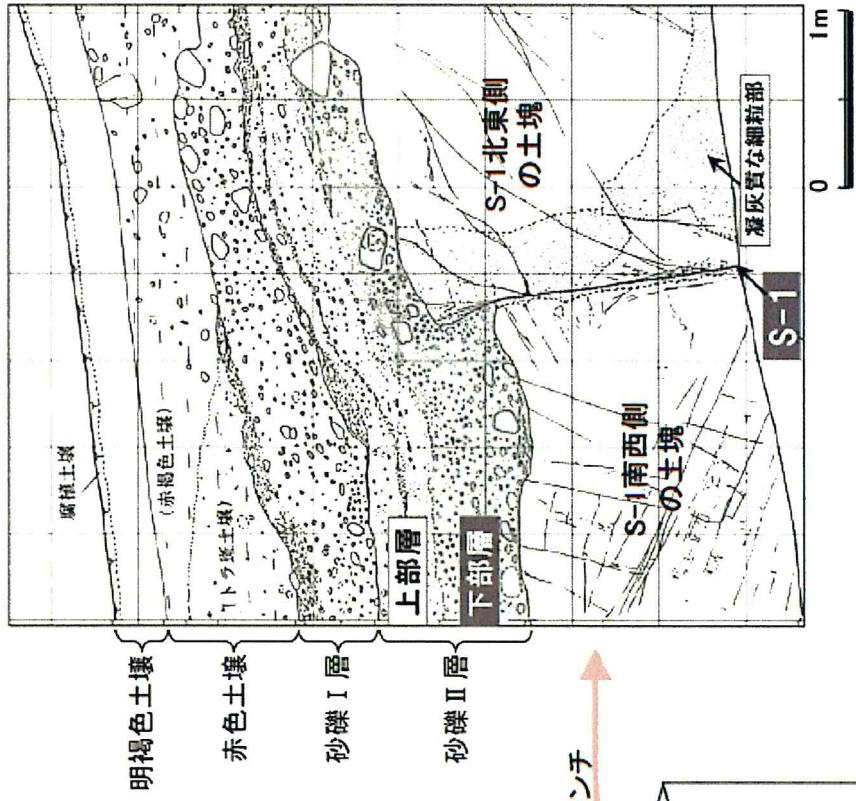
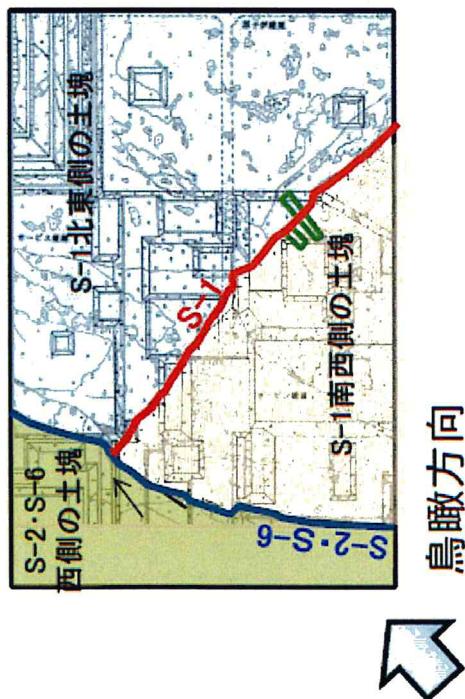
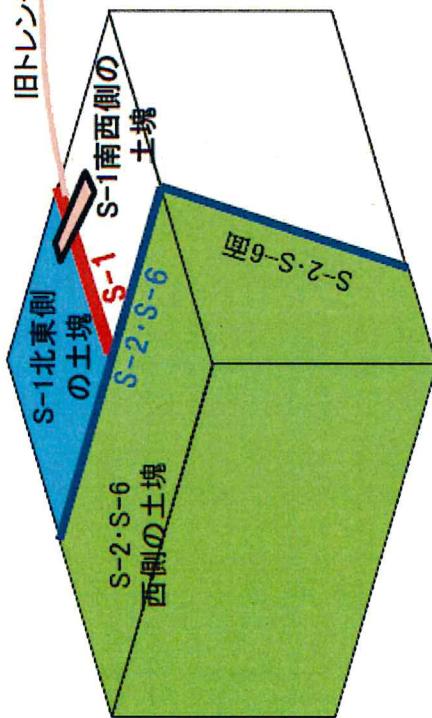
別図 19 S-1, S-2・S-6 及び旧トレンチの位置 (太田 (2016) の図-10)

シームの鳥瞰的模式図

旧トレンチのシーム沿いの岩盤段差

図-10 旧トレンチの段差
