志賀原子力発電所運転差止請求事件

被告 北陸電力株式会社

準備書面(30)

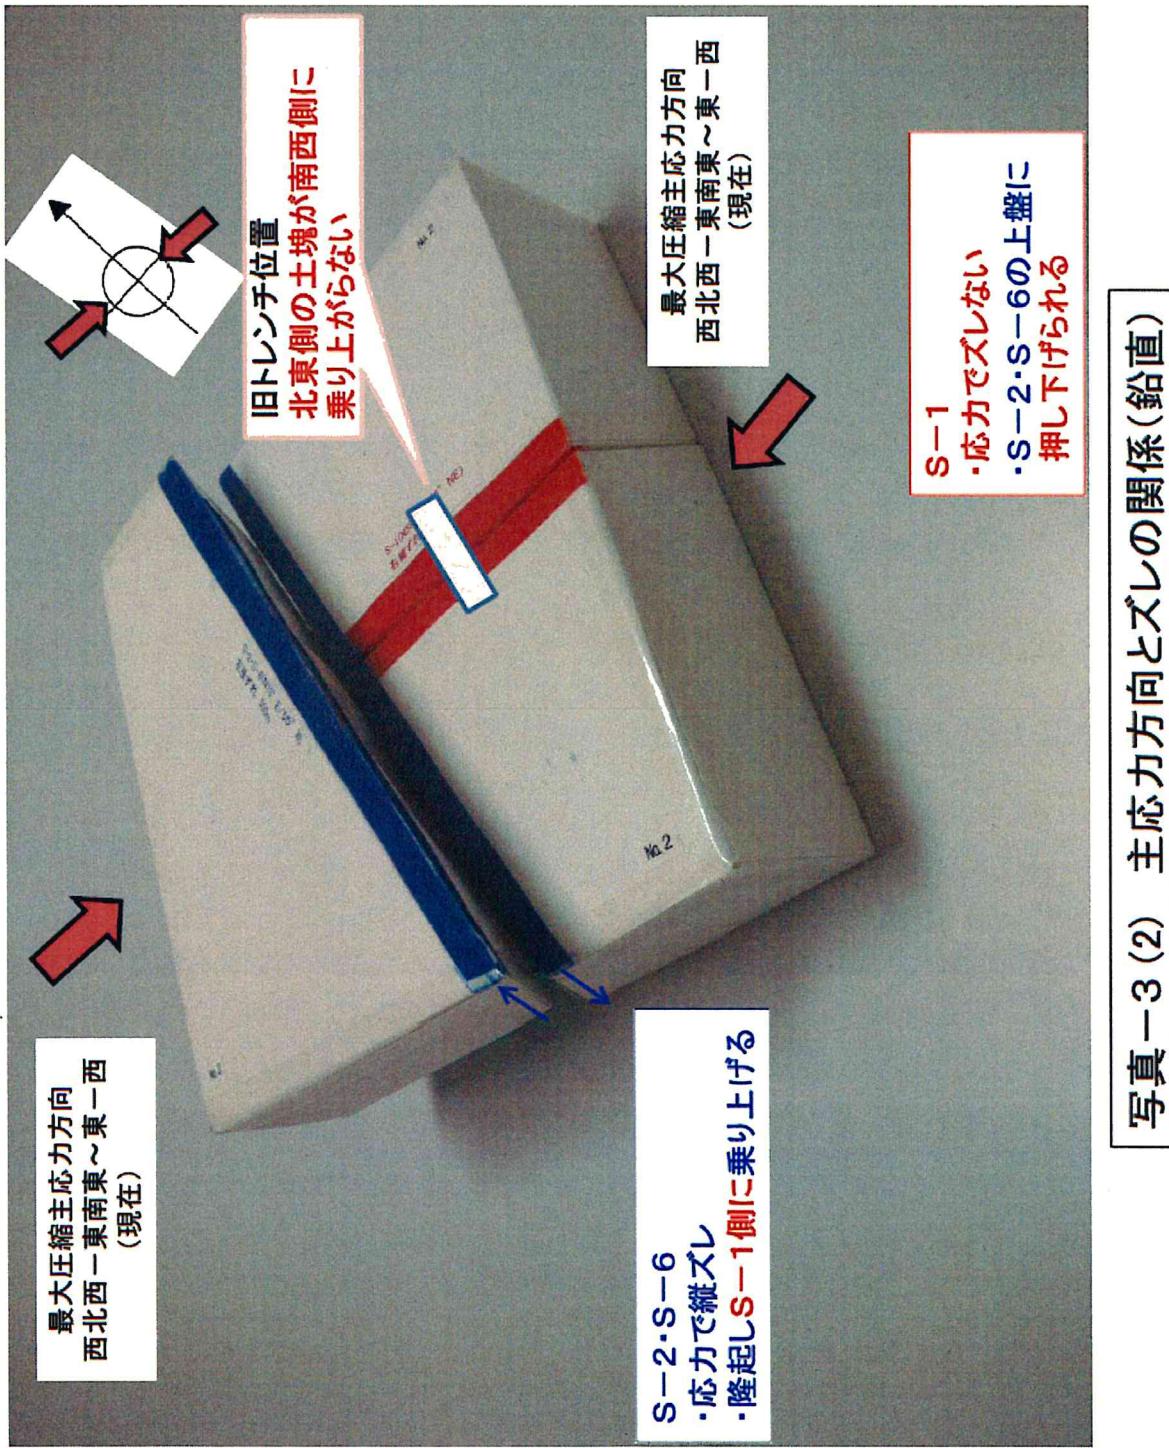
別図20 現在の応力場におけるS-1及びS-2・S-6の挙動の検討(太田(2016)の写真-3(2))

写真-3(2) 主応力方向とズレの関係(鉛直)

太田名譽教授は、「(VI)まとめ」として、「①中新世後期の約1000万～約500万年前を中心とした北北西～南南東方向の圧縮応力場のもとで、シームS-1のズレ移動面（せん断面）が形成された。シームのせん断面に残された破碎時の痕跡（条線）に見合う応力場もやはり中新世後期のものである。②現在の最大主応力方向（圧縮）はほぼ西～東であり、この応力場でシームS-1が再び右横ズレ移動を起こし、シームS-2・S-6が再び左横ズレ移動を起こすということは、力学的に決して起こり得ない。（略）現在の応力場が続くと予想される今後1000年、1万年、少なくとも施設の耐用年数をはるかに上回る将来において、シームS-1ならび

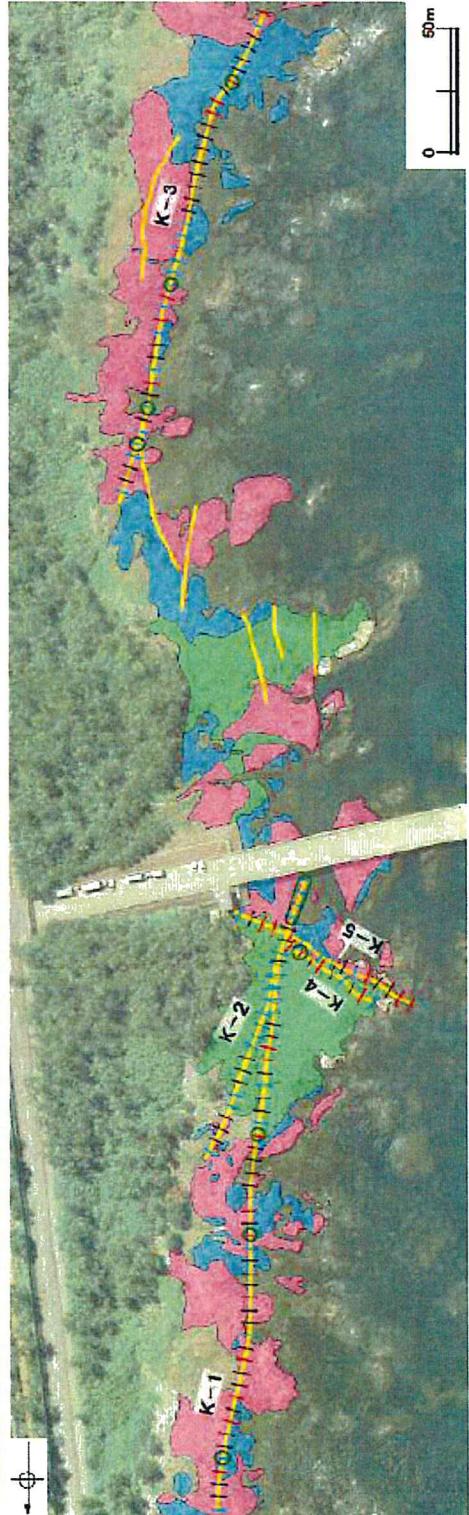
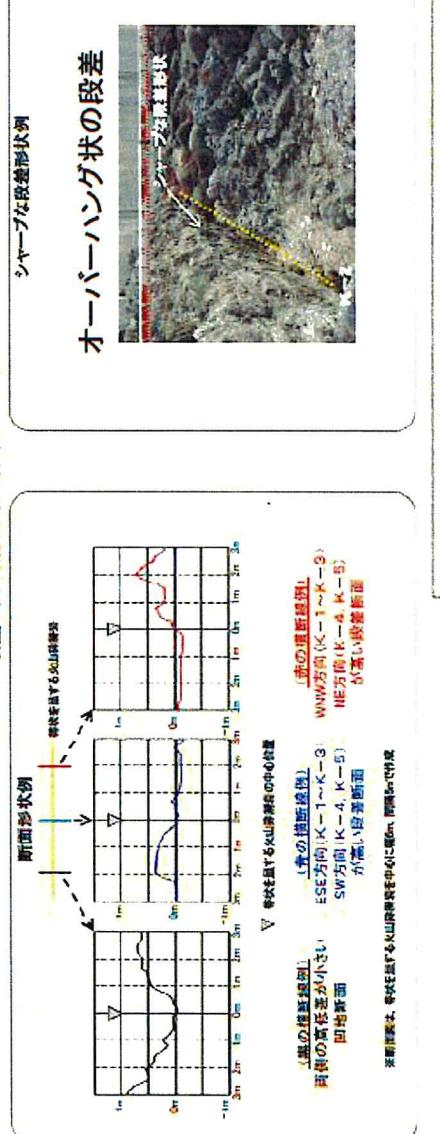
■ 海岸部の断長を呈する火山碎屑岩(一部)にシーラーを挿在[†]は全体として堅硬な岩石であるが、それに沿い、幅数10cm~5m程度の範囲で凹地や段差が認められることから、この形状について分析を実施した。
 ■ 分析の方針は、航空ヘリーナット測定から作成したDEMにより岸状を呈する火山碎屑岩沿いの規模の大きいK-1~K-5を対象に断面図を作成し、詳細な形状は現地踏査を実施した。

岩盤上面の断面形状の分布(K-1~K-5)

- ・岩盤上面の断面形状は、片側が一様に高い傾向は認められない。
- ・一部にシャープな段差形状が見られる。

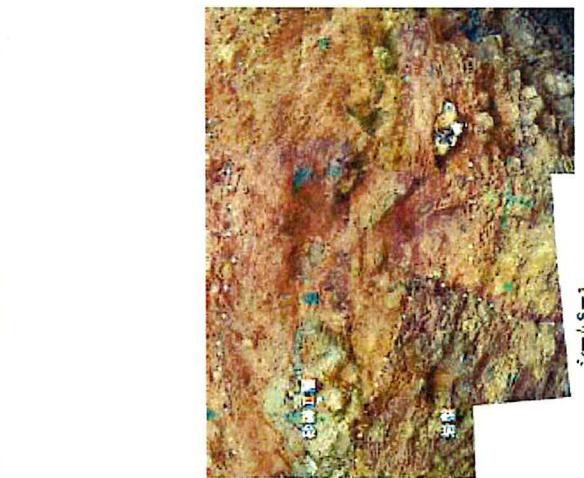
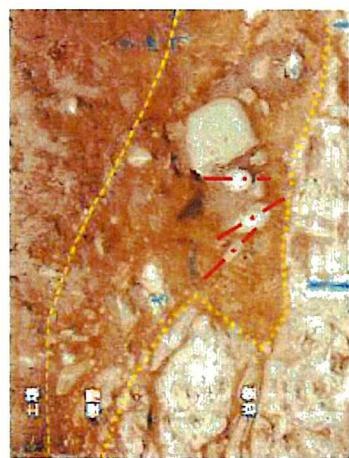
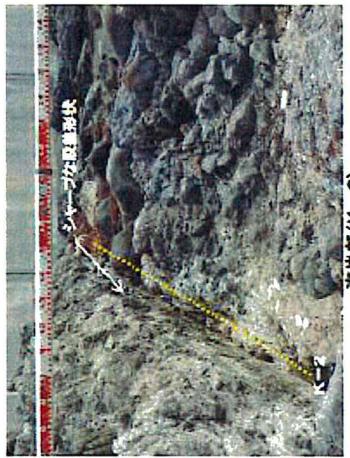
シームS-1(1号設置許可時のAトレシチ南東壁)と防潮堤基礎部(42BL)・海岸部(K-2)の比較

シームS-1(1号設置許可時のAトレシチ南東壁)

段差の直上部で
礫の長軸が傾い
ている様子

防潮堤基礎部(42BL)

・岩盤上面には、オーバーハングしたシャープな段差形状が見られる。
・岩盤の凹地を埋めるように傾斜して堆積する堆層の中には、礫の長軸方向が急傾斜など不規則に堆積する状況が見られる。

海岸部(K-2)
