別図1 本件敷地内シーム及びその周辺の地質構造に係る模式図

別図3 旧トレンチの写真からはS-1が活断層ではないことは明らかであること  
(小島(2017)の本文説明用資料2)

別図4 地層の堆積状況等からすれば、仮に、旧トレンチにおいてS-1が活動すれば、必ず段差上部の砂礫Ⅱ層にせん断面や擾乱が生じること(小島(2017)の本文説明用資料3)

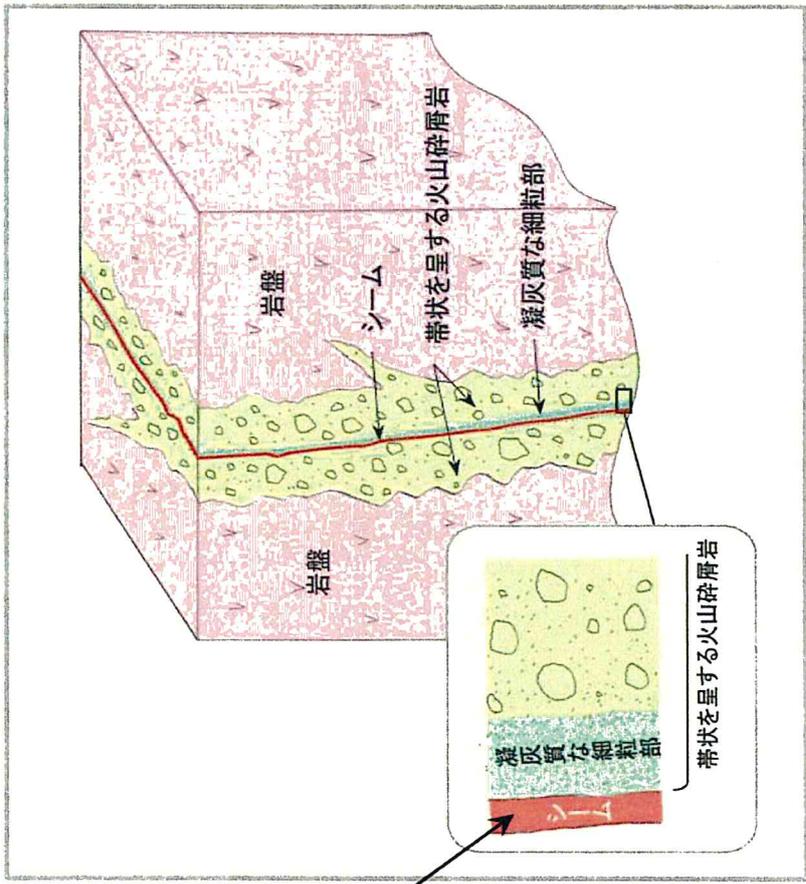
- ・シームは“帯状を呈する火山砕屑岩”中の粘土質薄層で、粘土はスメクタイトで、低温の熱水変質でできる鉱物。
- ・シームの厚さは最大数 cm、平均的には mm オーダーで、主に“凝灰質な細粒部”に沿って分布。

シーム及びシーム周辺の地質(概念図)

図A シーム関連構造(シームと成因的に密接に関わる地質構造)の模式図

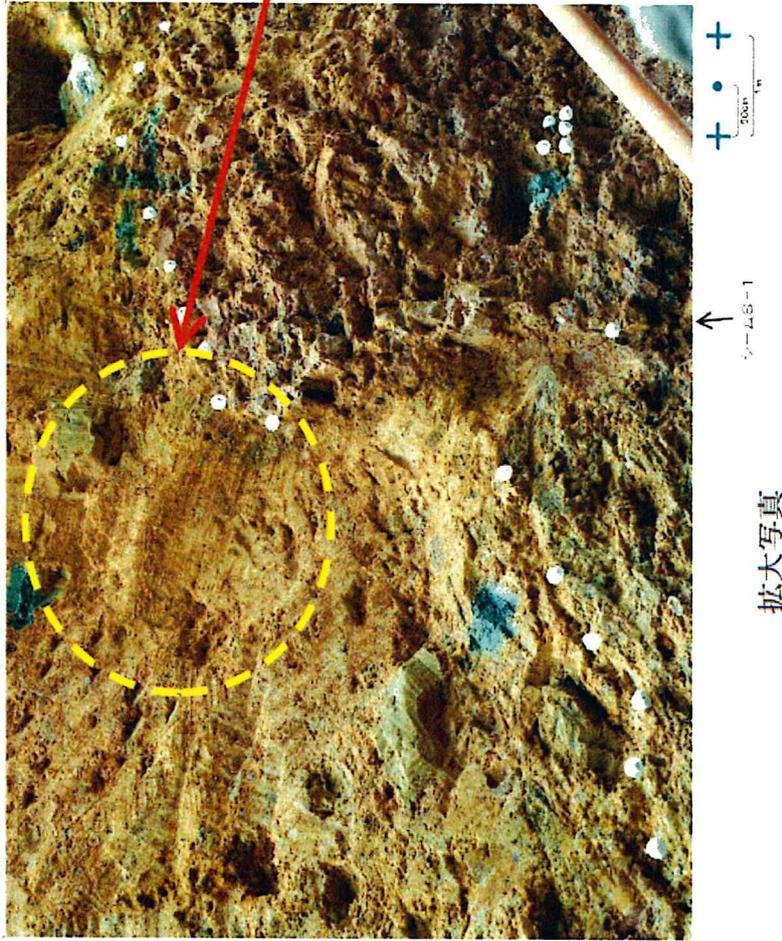
**旧トレンチは直接確認できないが、評価に係る重要な事柄は、スケッチと写真から相当な程度判断できる  
(旧トレンチ北西壁の堆積層基底面の段差直上の拡大写真から観察できることの例)**

※壁面表面の随所にみられる細い筋は、壁面整形の際の鎌による削り痕である。

- ・旧トレンチの段差20～35cmを変位とすると、厚さ1m程度の砂礫Ⅱ層で掘削時にこの変位が生じたこととなる。
- ・もし、S-1が活動したのであれば、少なくとも段差の直上の砂礫Ⅱ層にせん断や擾乱が生じていなければならない。
- ・しかし、せん断や擾乱は全く認められない。

断層変位はなかったことを示す。

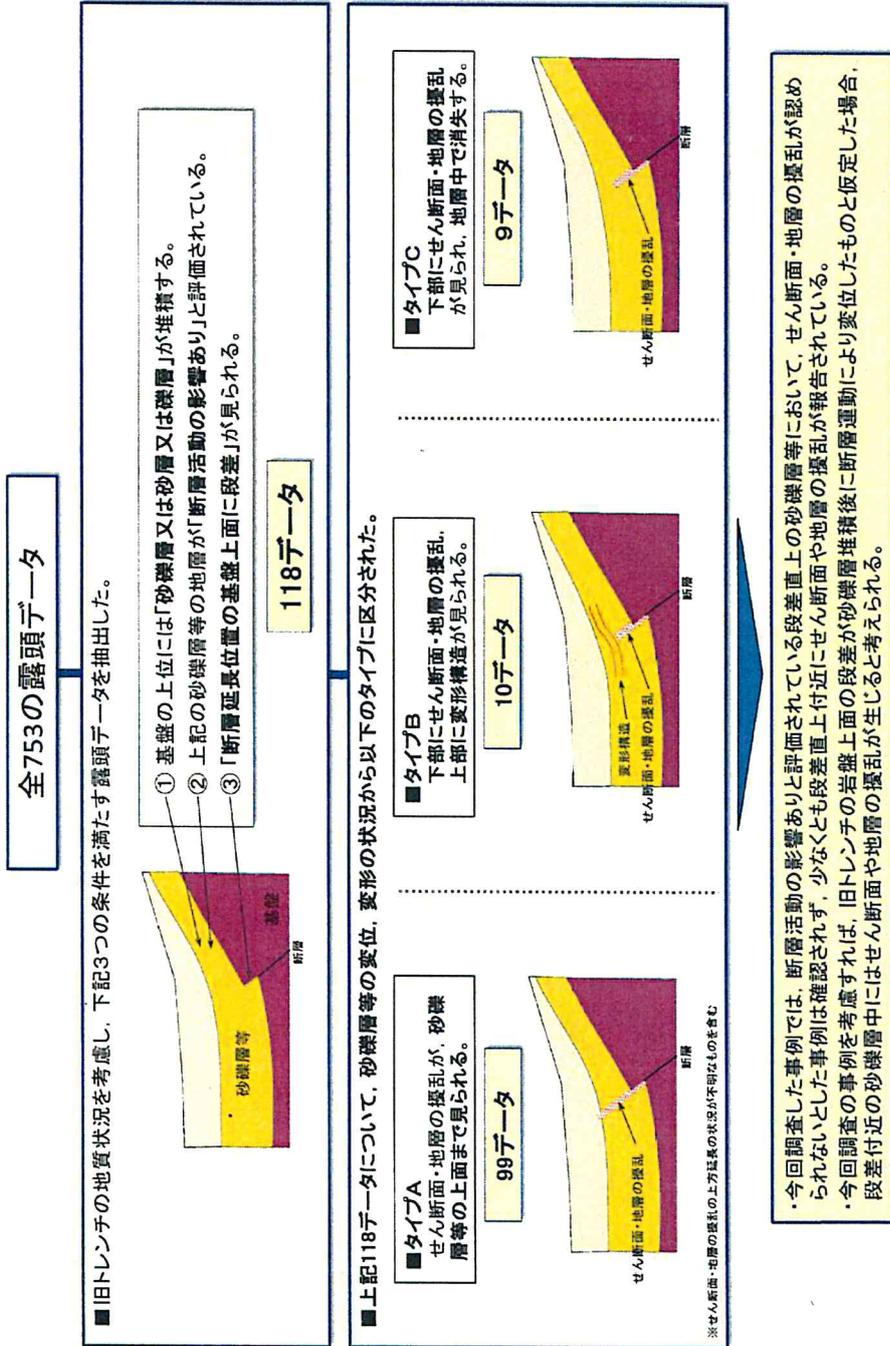
# 活断層調査において砂礫Ⅱ層のような砂礫層を対象に上載地層法を適用した事例を文献で調べたところ、全ての例でせん断面や擾乱が生じている

- 断層活動を受けた堆積物(礫層、砂礫層、砂層)のせん断構造の出現形態について、国内で実施された活断層調査等の文献調査を行った。
- 調査にあたっては、地震調査委員会による活断層長期評価で用いられた参考文献、(独)産業技術総合研究所の活断層データベース ([https://gbank.gsj.jp/activefault/index\\_gmap](https://gbank.gsj.jp/activefault/index_gmap)) から活断層調査等に関連する文献を調査対象とした。対象となった文献は539編、753の露頭データ(スケッチの記載があるもの)である。

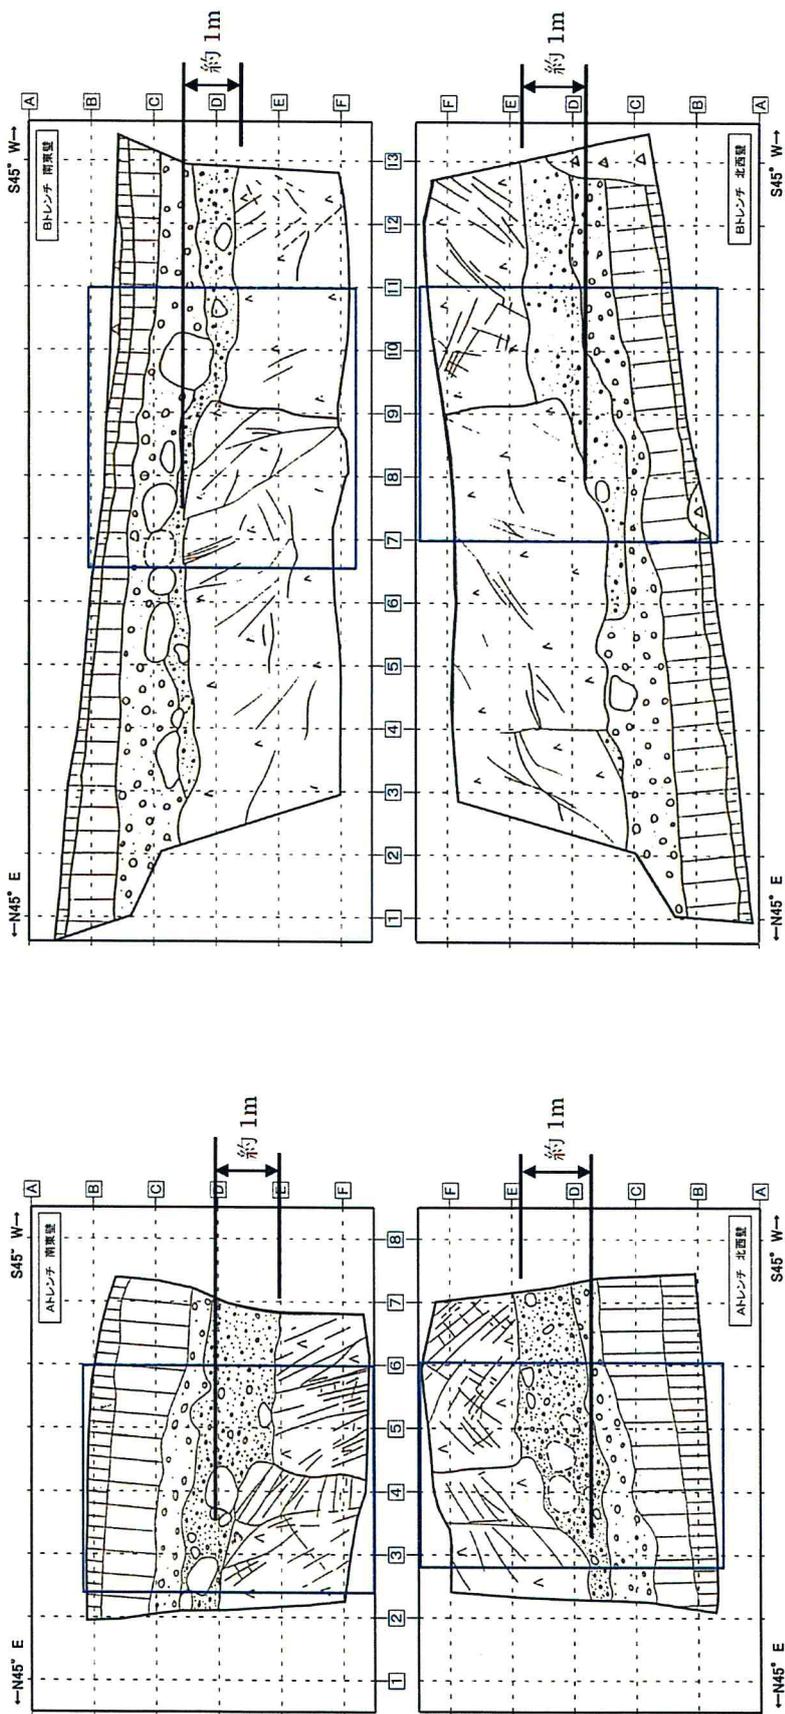
別図6 本件評価書の想定するS-1の活動間隔や活動規模は科学的にあり得ないこと

B トレンチスケッチ

A トレンチスケッチ

・評価書では、形態的特徴が旧A・Bトレンチの4つの壁面に共通して認められることをS-1北西側の活動性を認定する根拠にしている。  
 ・4つの壁面ですべて1mの変位を認定し、『・・・4壁面全てに共通して見られることから、ある地点に偶然かつ局所的に生じたものではない。』としている。  
 ・これは、評価書が想定した変位基準に北東側隆起を示唆する1mの落差があり、これが4つの壁面に共通しているのは、1mの落差が浸食等ではなく断層変位でできたことを示唆する根拠になる、ということを行っているに等しい。

・壁面の堆積層基底面の段差に断層変位を想定する他、さらに同基底面の一部に変位基準面を認定して1mもの変位を指摘するのであれば、本来、その妥当性が断層の活動実態に照らしてチェックされていなければならないが、評価書中にこれに関する記述はまったくない。

図L 旧A・Bトレンチにおける変位基準面認定の妥当性

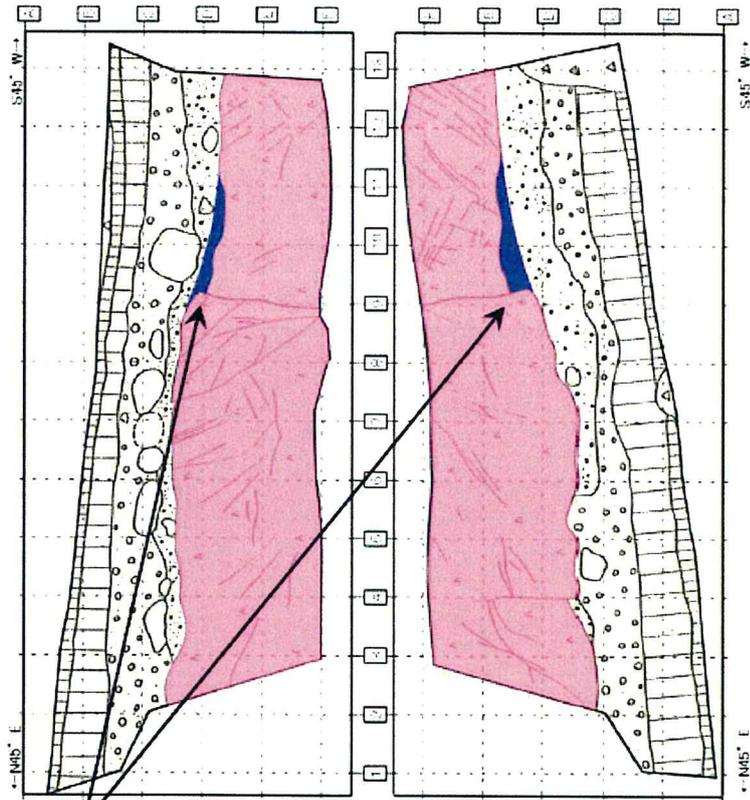
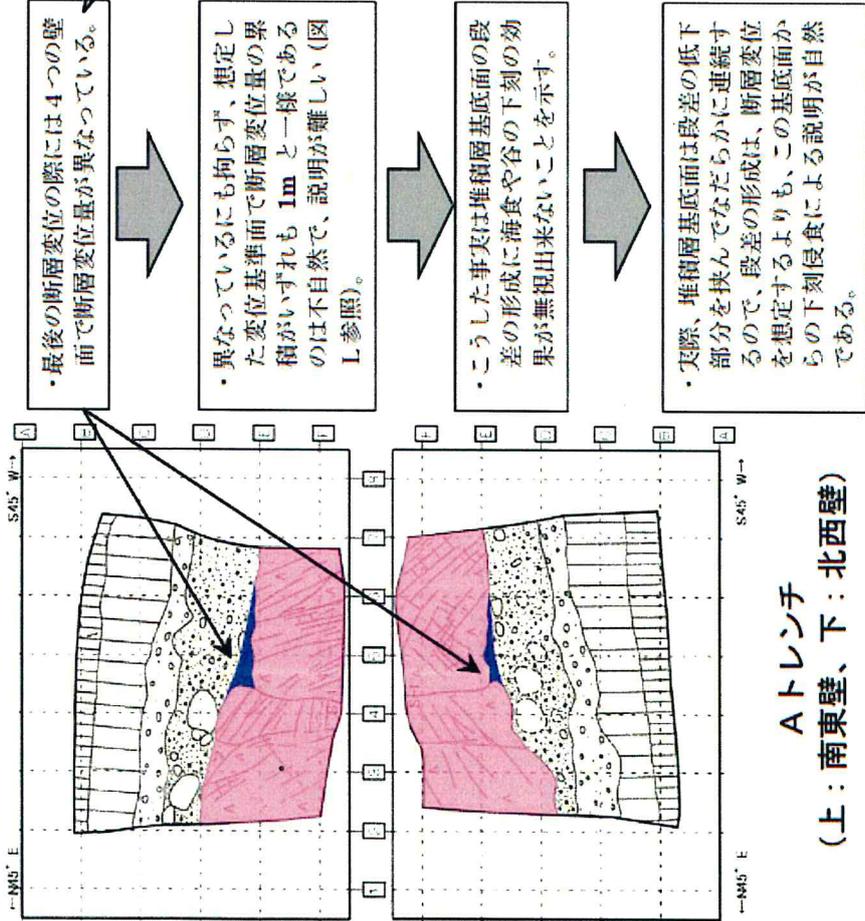
別図7 旧トレンチの段差は自然な侵食により形成されたものであること

**Bトレンチ**  
(上：南東壁、下：北西壁)

**Aトレンチ**  
(上：南東壁、下：北西壁)

- 最後の断層変位の際には4つの壁面で断層変位量が異なっている。
- 異なっているにも拘らず、想定した変位基準面で断層変位量の累積がいずれも1mと一緒であるのは不自然で、説明が難しい(図L参照)。
- こうした事実は堆積層基底面の段差の形成に海食や谷の下刻の効果が無視出来ないことを示す。
- 実際、堆積層基底面は段差の低下部分を挟んでなだらかに連続するので、段差の形成は、断層変位を想定するよりも、この基底面からの下刻侵食による説明が自然である。

**図M 旧A・Bトレンチの堆積層基底面の分布から見る段差形成の要因が侵食であることの妥当性**

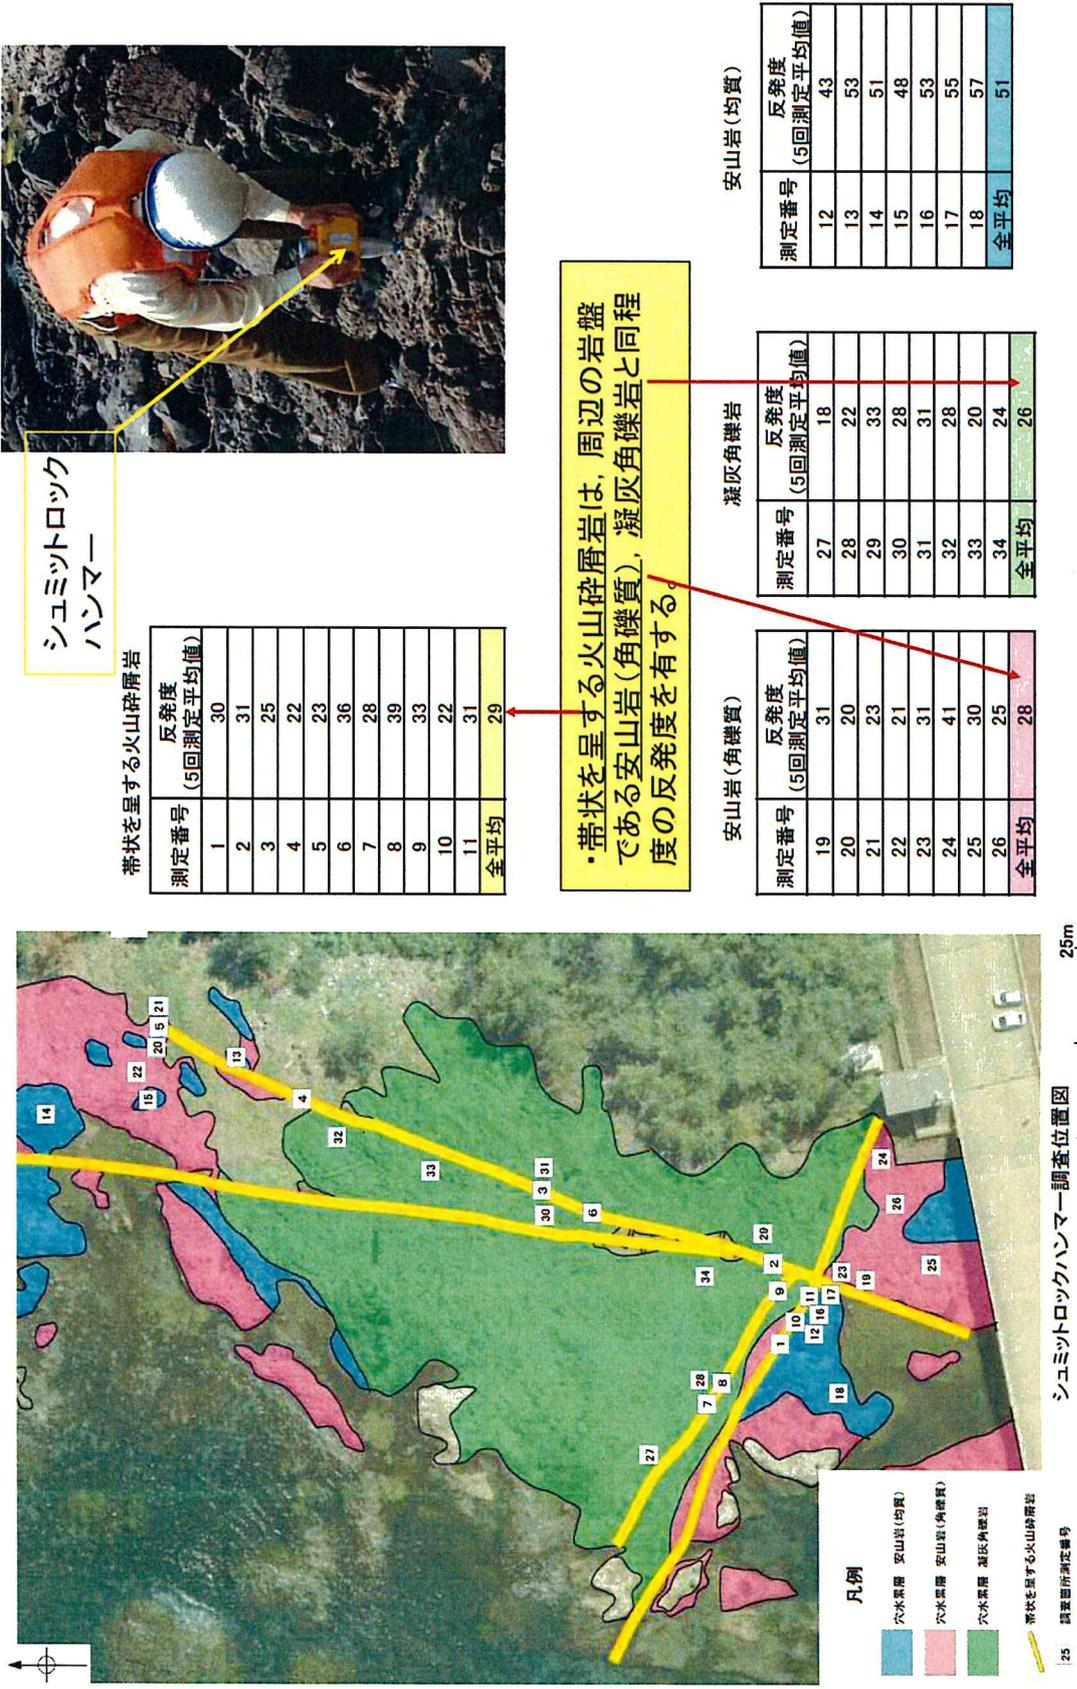
別図8 凝灰質な細粒部は軟質ではなく周辺の岩盤と同程度に堅硬であること

■前頁で示した帯状を呈する火山砕屑岩(凝灰質な細粒部を含む)の硬軟について、定量的に把握するため、シュミットロックハンマーを用いて確認した結果を以下に示す。

第2部 付図17 “帯状を呈する火山砕屑岩”の硬さは周辺の穴水累層と同じである

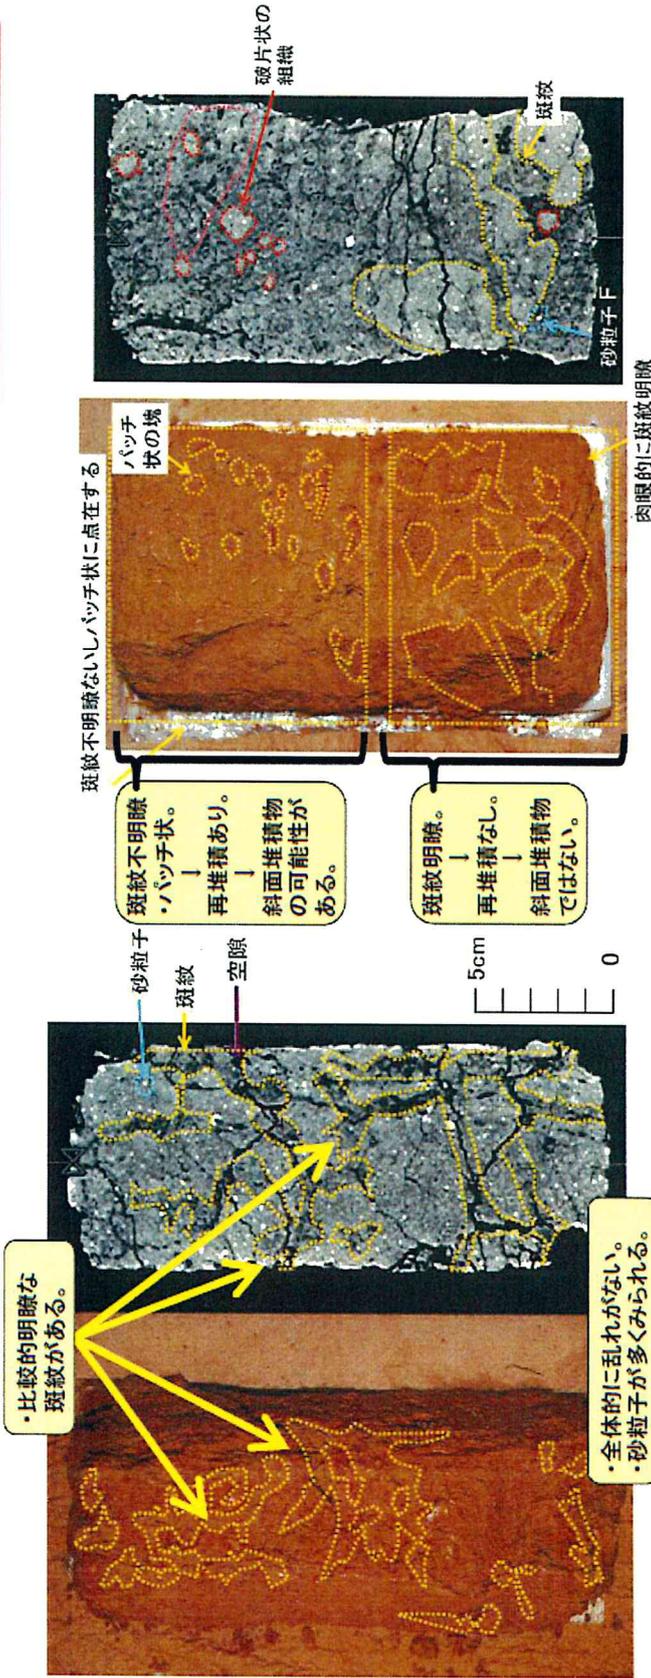
別図9 駐車場南側法面の堆積層は再堆積したものでないこと

駐車場南側法面の堆積層中の赤色土壌は再堆積したのではなく、少なくとも12~13万年前よりも古いものである

駐車場南側法面の赤色土壌 (S-1直上付近)

- ・駐車場南側法面の堆積層中の赤色土壌にはトラ斑と呼ぶ特有の土壌構造が認められる。
- ・肉眼でも土壌形成後の擾乱がないことは確認できるが、さらにCT画像観察などの理化学分析でも擾乱が無いことが確認されている。

赤色土壌および下位の堆積層は少なくとも12~13万年前よりも古い地層である。これに変位・変形がないことから、S-1には12~13万年前以降の活動はない。

斑紋に乱れがある例

- ・土壌形成後に再堆積した斜面堆積層の可能性のあるところとそうでないところは明瞭に判別できる。

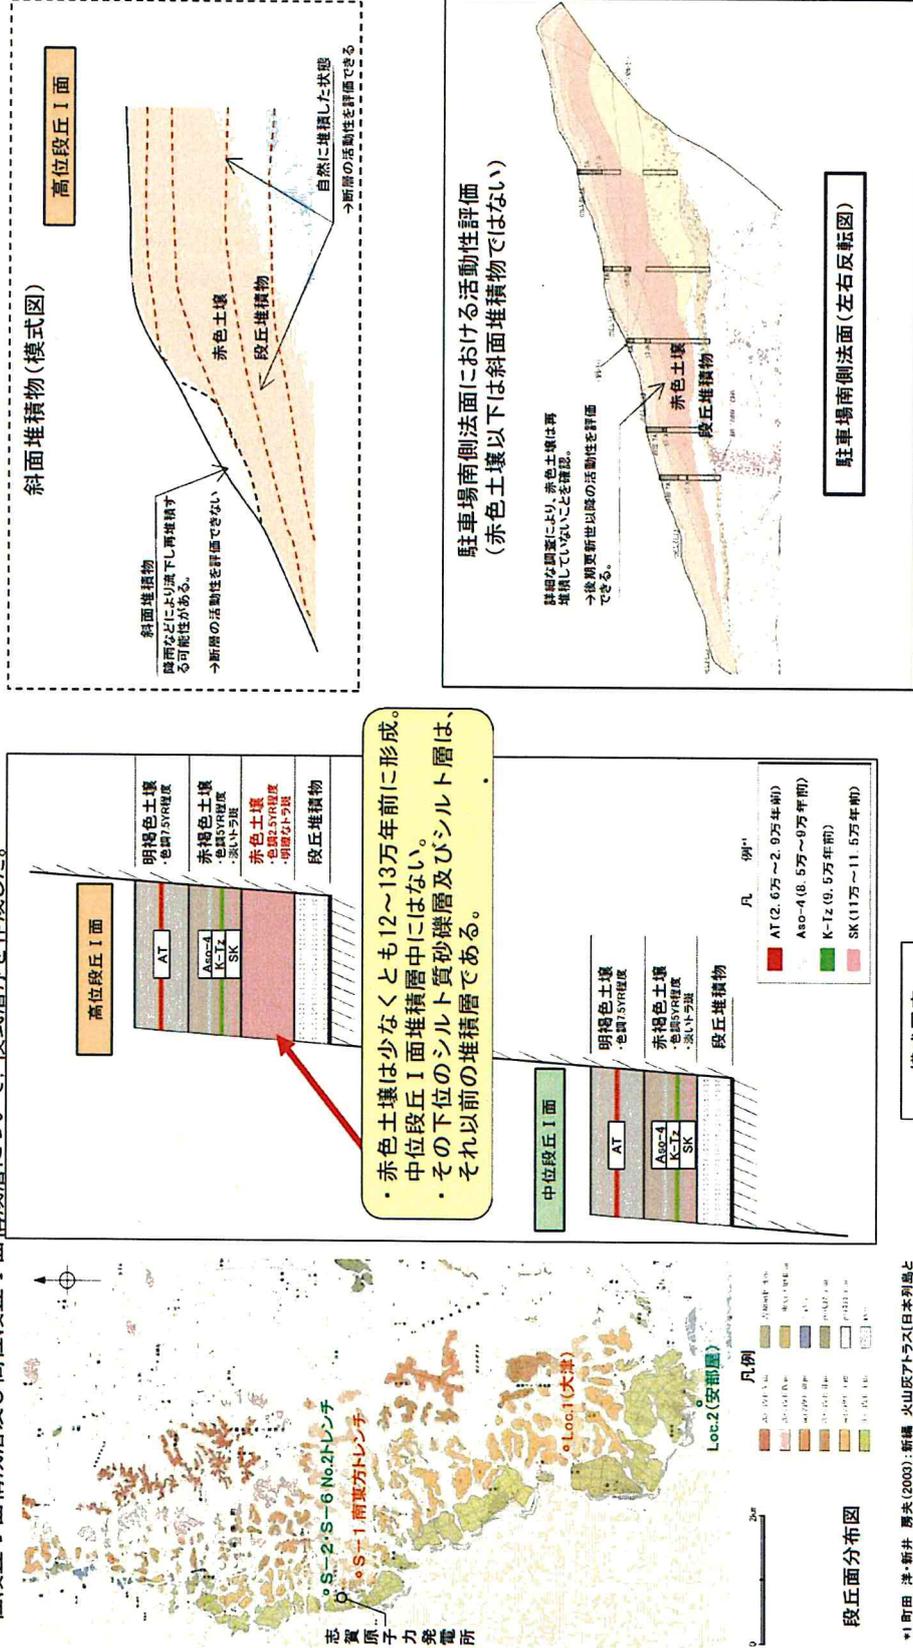
別図10 駐車場南側法面においてS-1は後期更新世以降活動していないこと

■敷地に主に認められる高位段丘I面及び中位段丘I面の海成段丘面について、敷地近傍を含め、テフラとの関係、堆積物及び古土壌の性状等の検討を行い、中位段丘I面構成層及び高位段丘I面構成層について、模式層序を作成した。

・赤色土壌は少なくとも12～13万年前に形成。  
中位段丘I面堆積層中にはない。  
・その下位のシルト質砂礫層及びシルト層は、それ以前の堆積層である。

・中位段丘I面の構成層は、下位より段丘堆積物、赤褐色土壌、明褐色土壌からなる。  
・高位段丘I面の構成層は、下位より段丘堆積物、赤色土壌、赤褐色土壌、明褐色土壌からなる。

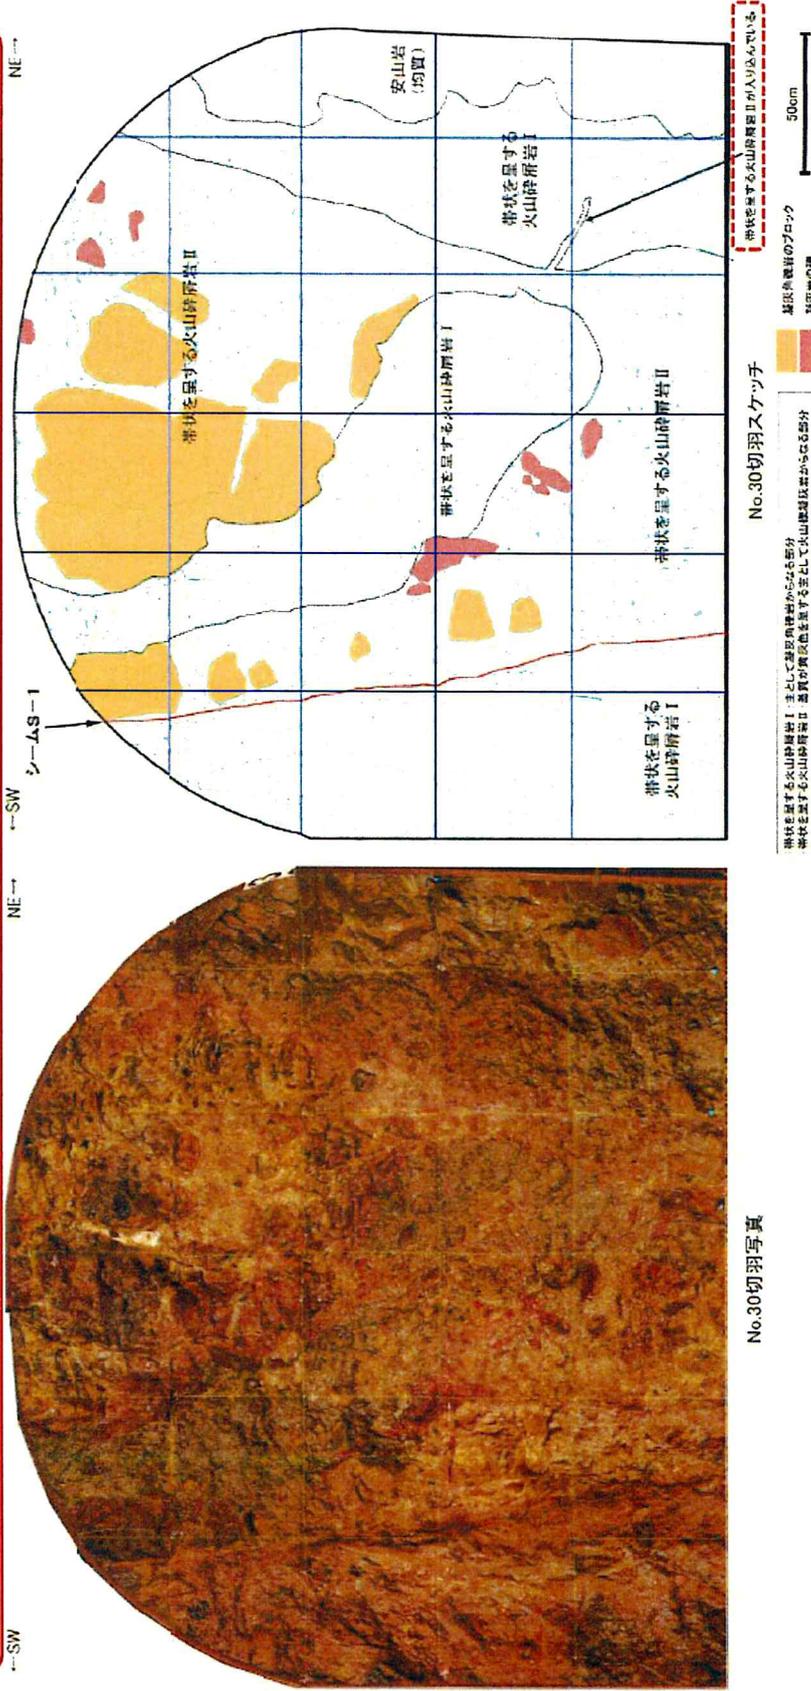
別図12 本件1号機原子炉建屋底盤と岩盤調査坑とでは帯状を呈する火山碎屑岩の岩相が異なること  
(小島(2017)の本文説明用資料9)

**“帯状を呈する火山碎屑岩”はしばしば貫入-被貫入関係を示す複数の岩相からなる  
(岩盤調査坑での事例)**

• “帯状を呈する火山碎屑岩”内にはしばしば貫入-被貫入関係を示すさまざまな岩相があり、場所毎に様相が異なる。  
 • 岩盤調査坑の“帯状を呈する火山碎屑岩”を分断する“帯状を呈する火山碎屑岩”は同じものではない。

• 従って、志賀1号機原子炉建屋基礎底面のS-1を分断する“帯状を呈する火山碎屑岩”の岩相が活動性評価に使えないとする有識者の判断に科学的合理性はない。

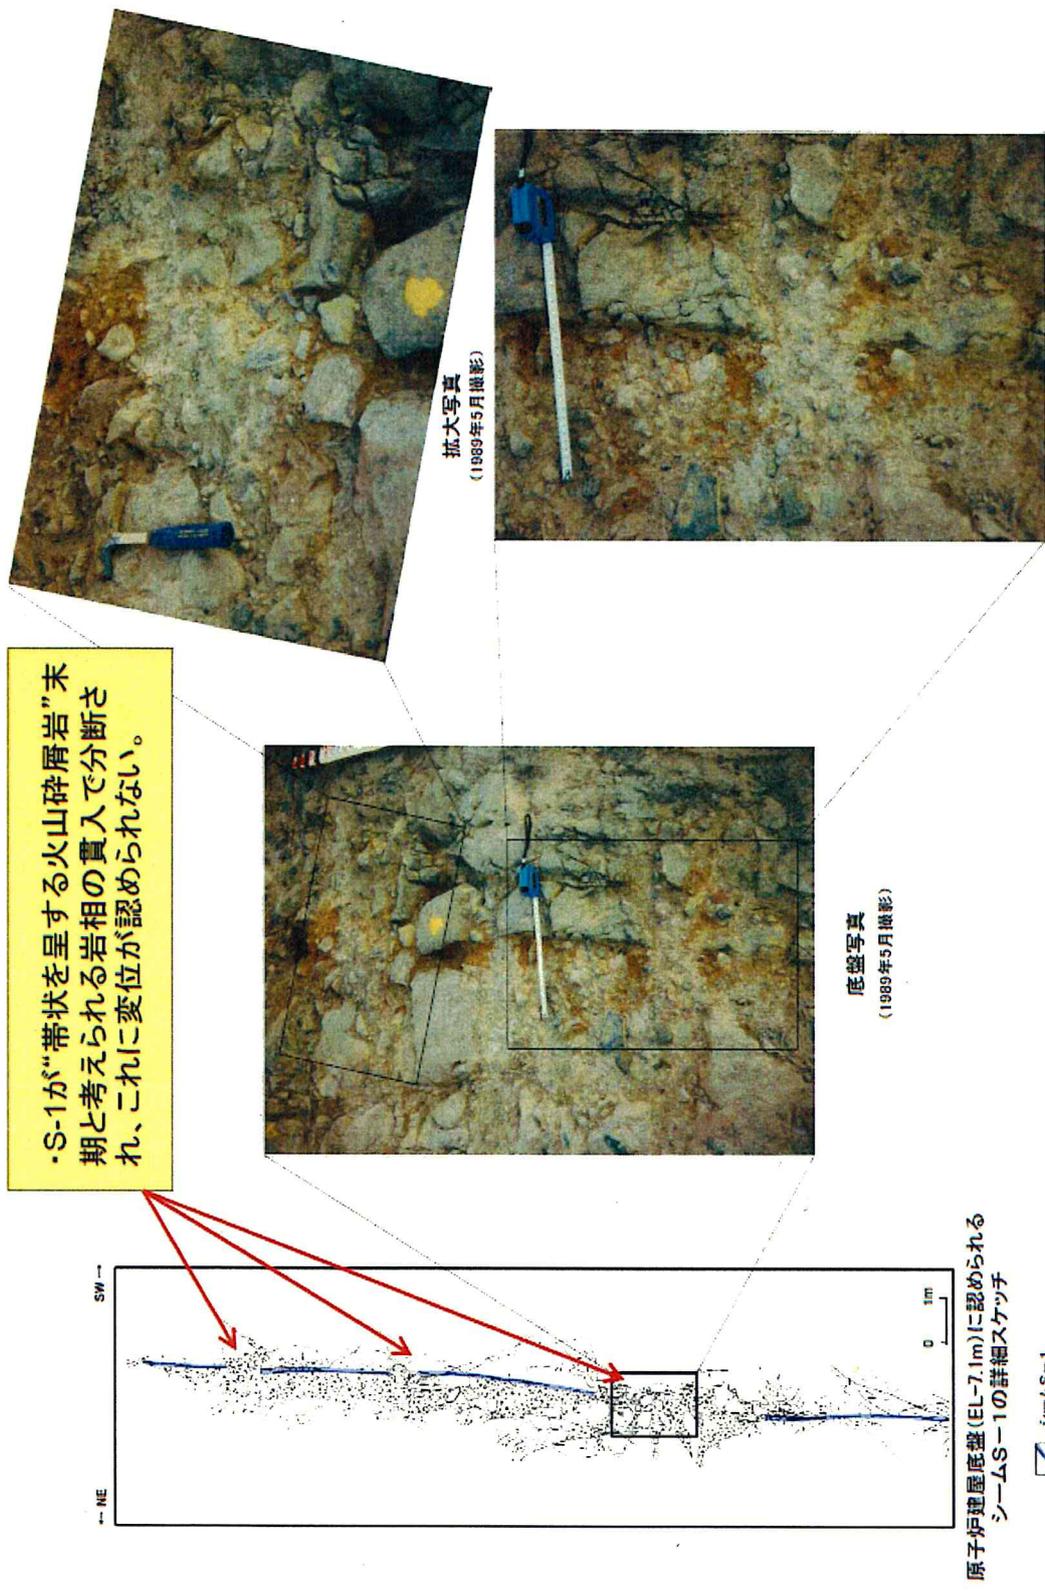
別図13 本件1号機原子炉建屋底盤において、S-1が帯状を呈する火山砕屑岩に分断されており、同岩の貫入以降、S-1はずれ動いていないこと(金折(2016)の第2部付図3)

・S-1が“帯状を呈する火山砕屑岩”末期と考えられる岩相の貫入で分断され、これに変位が認められない。

第2部 付図3 志賀原子力発電所1号機建屋基礎のS-1を分断する“帯状を呈する火山砕屑岩”に  
破断等の変状はない(最終報告書 2-134を編集・加筆)

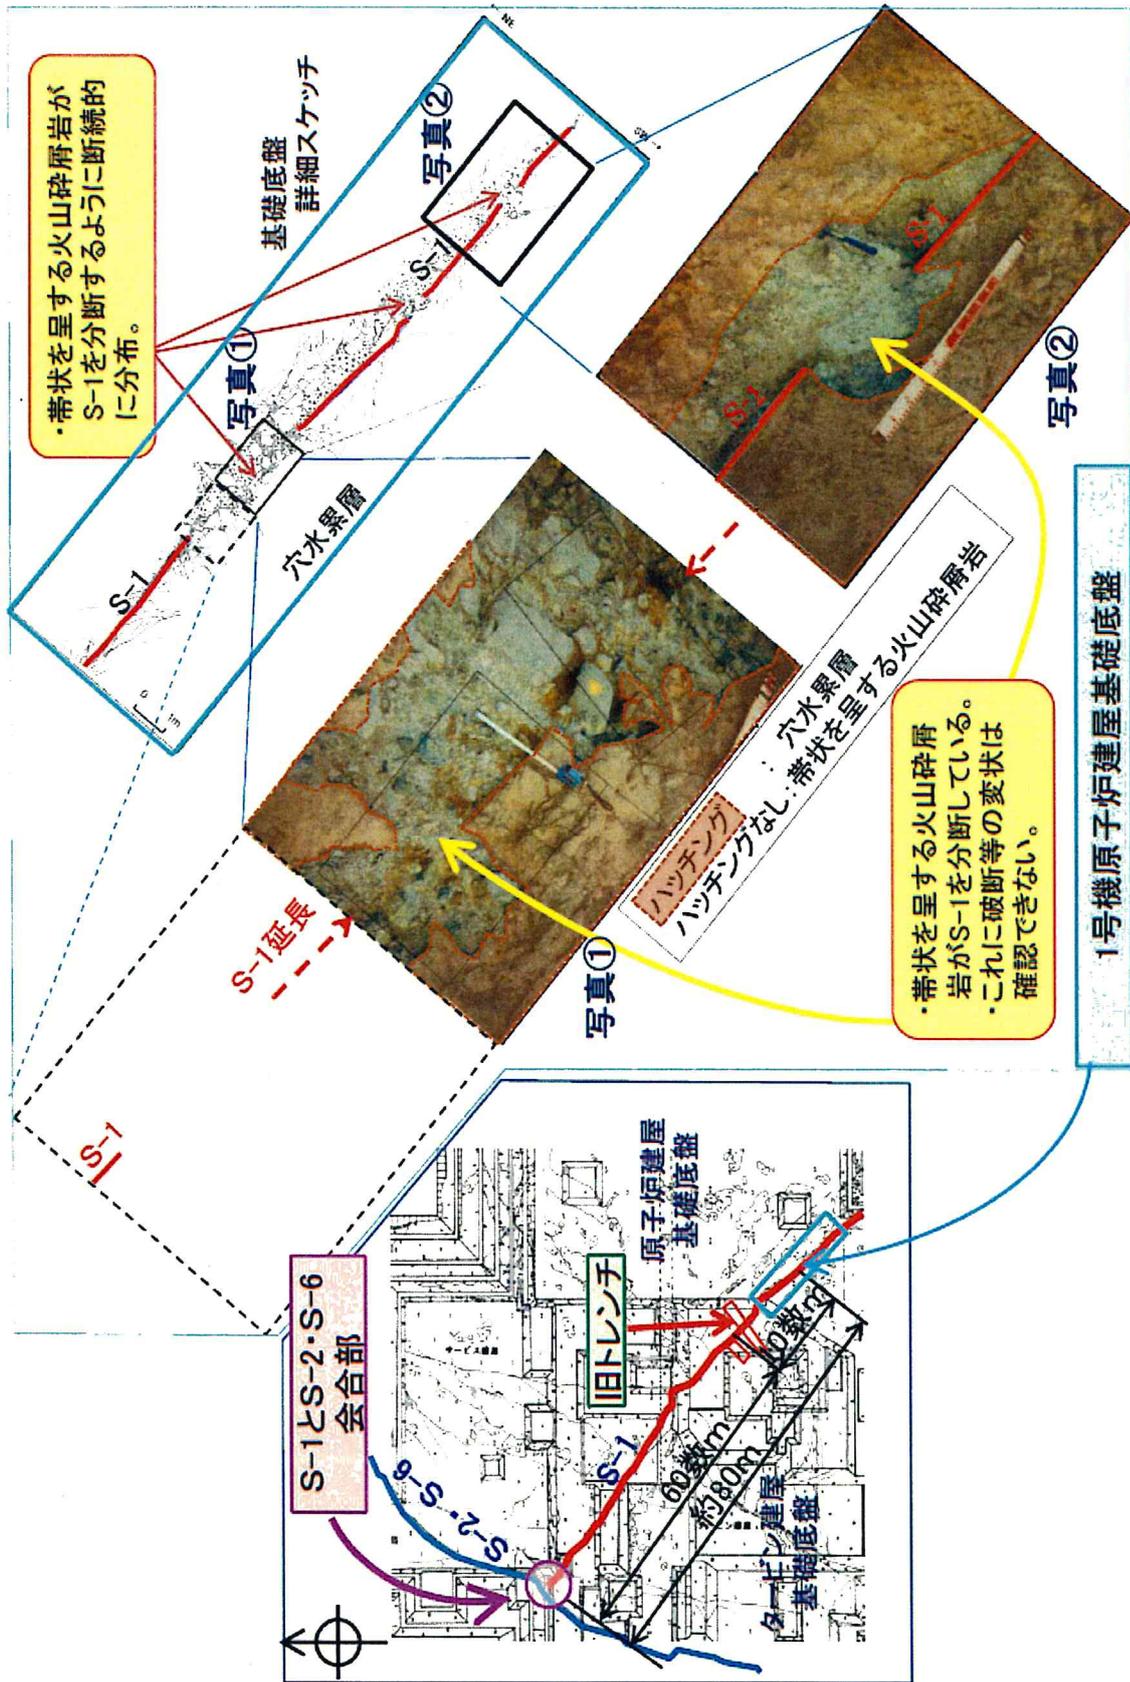
別図14 本件1号機原子炉建屋底盤においてS-1が迂回しているように見え見えないこと

図5-2 シームS-1を分断する帯状を呈する火山砕屑岩の状況

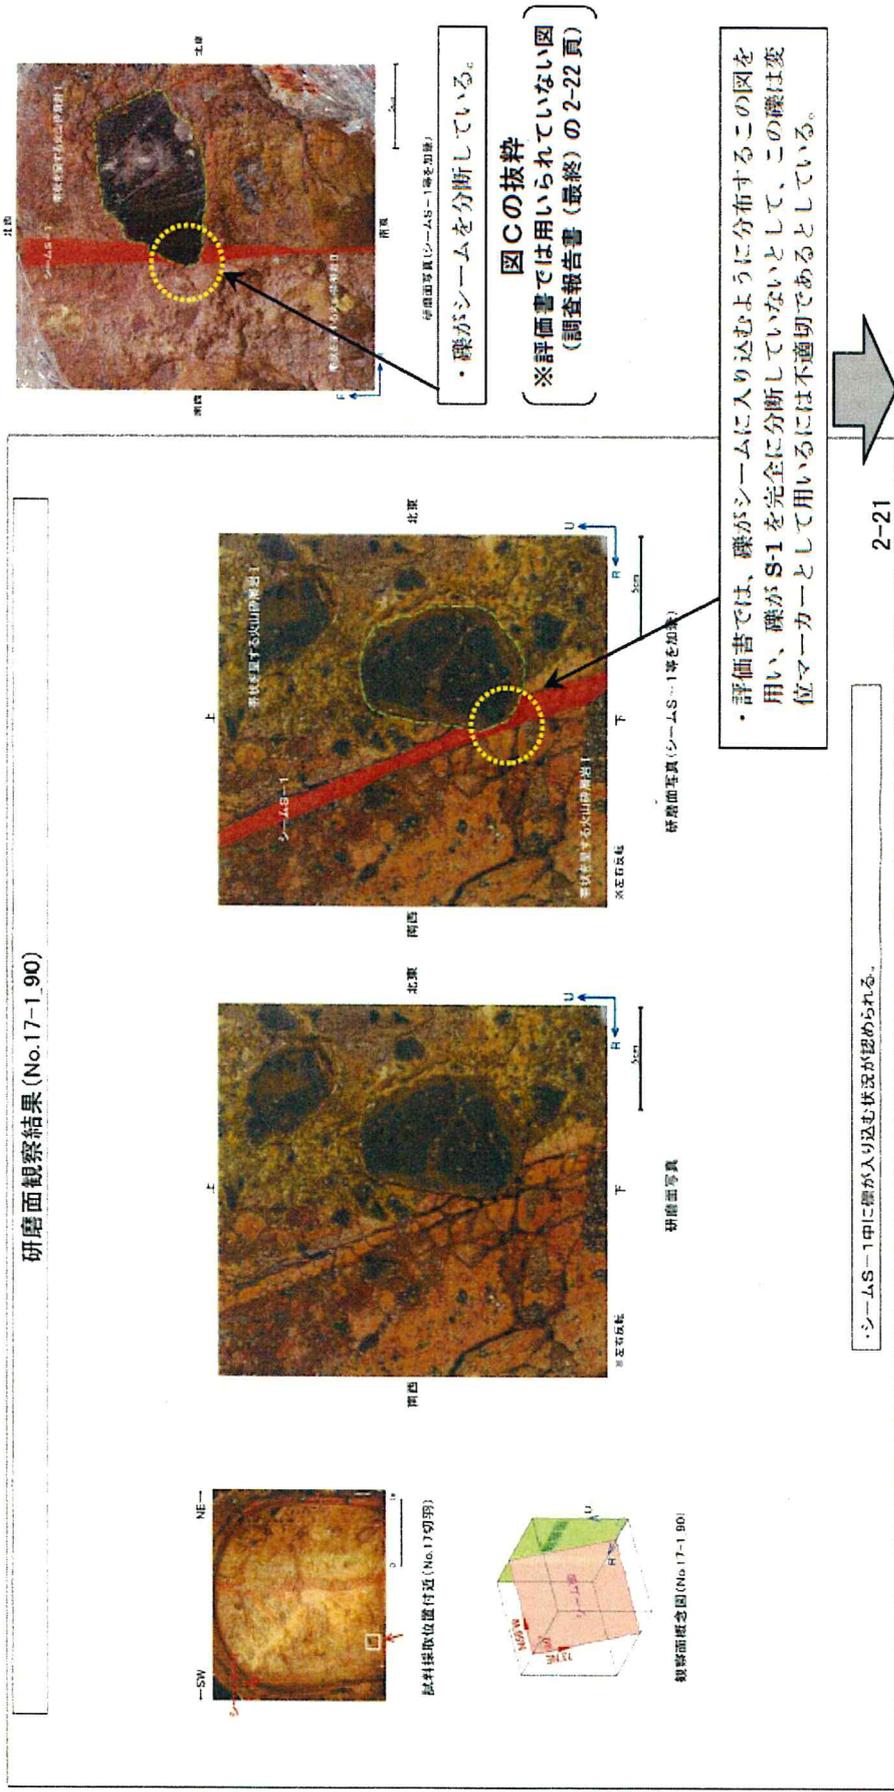
別図15 被告は岩盤調査坑におけるS-1に入り込んだ礫を「変位マーカー」とはしていないこと (徳山 (2017) の図K)

図K 評価書で用いられている礫の写真

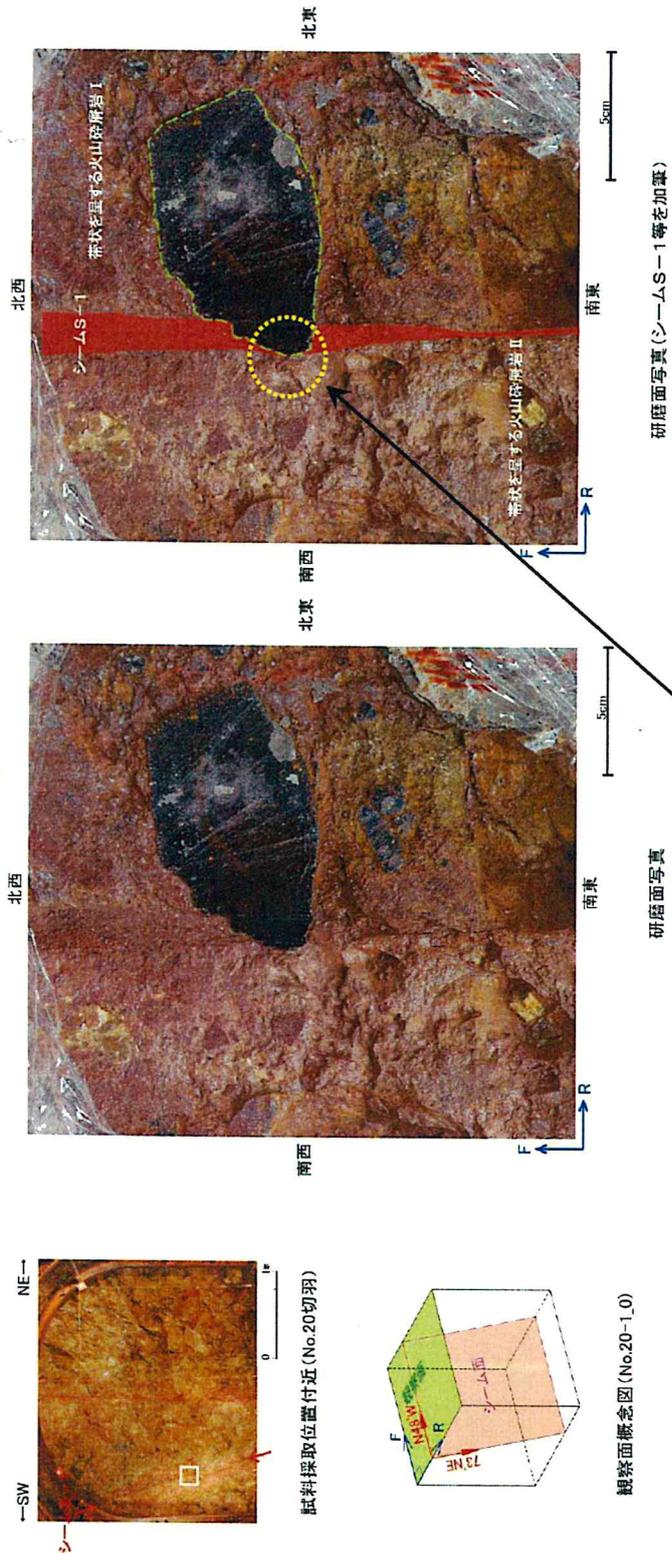
別図16 礫が本件敷地内シームを横断するように分布していること

・シームについて、S-1を対象に実施した岩盤調査坑の調査では、周辺の“帯状を呈する火山砕屑岩”中の礫がシームを横断するよう分布するのが観察できる。  
 ・もしシームが樹層破碎によってできたものなら、礫は破断し、ズレが生じていなければならないが、そうした現象は見られない。

図C シームを横断する礫の存在

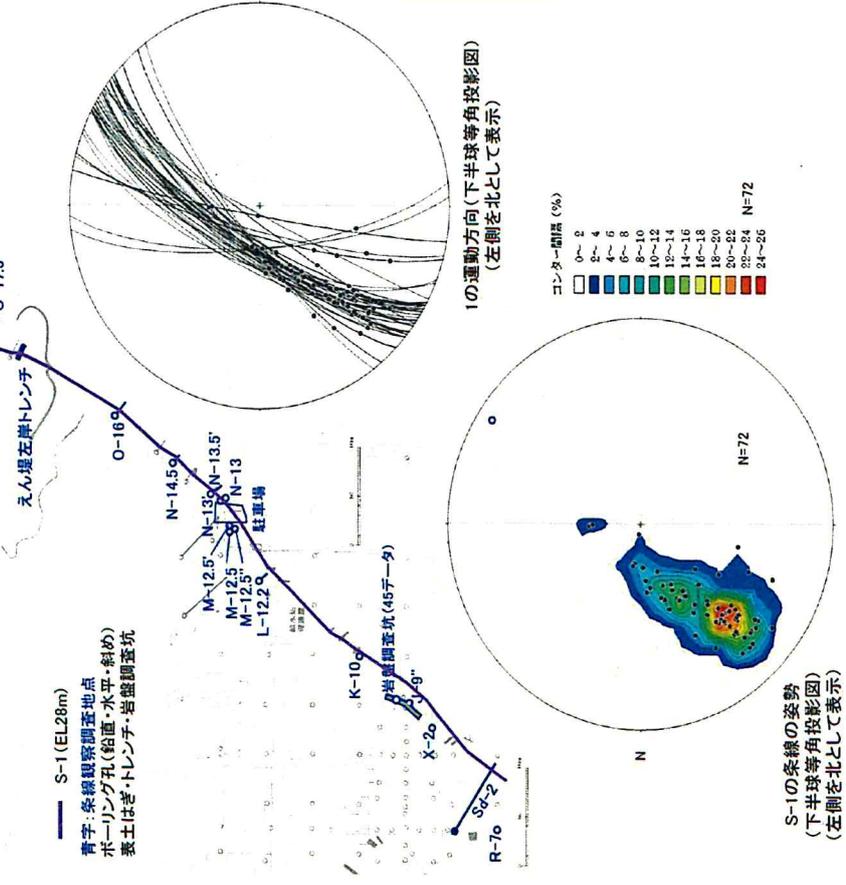
別図18 条線はS-1北西部のみが活動する根拠とはならないこと  
 (小島(2017)の本文説明用資料10)

**S-1の条線は全区間で同じ運動方向を示し北西側と南東側で同じ運動方向を示し北西側と南東側での違いはなく、北西部のみの活動性の認定はできない**

■ S-1全線にわたり、運動方向の観点からS-1の連続性を把握するために、北西部から南東部にかけた傾向の違いの有無について検討を行った。  
 ■ 条線観察結果として、S-1の条線の姿勢及び変位センサから求まるS-1の運動方向についての検討結果を以下に示す。

・S-1の運動方向について、北西部から南東部にかけての全線にわたり、その傾向は同様である。

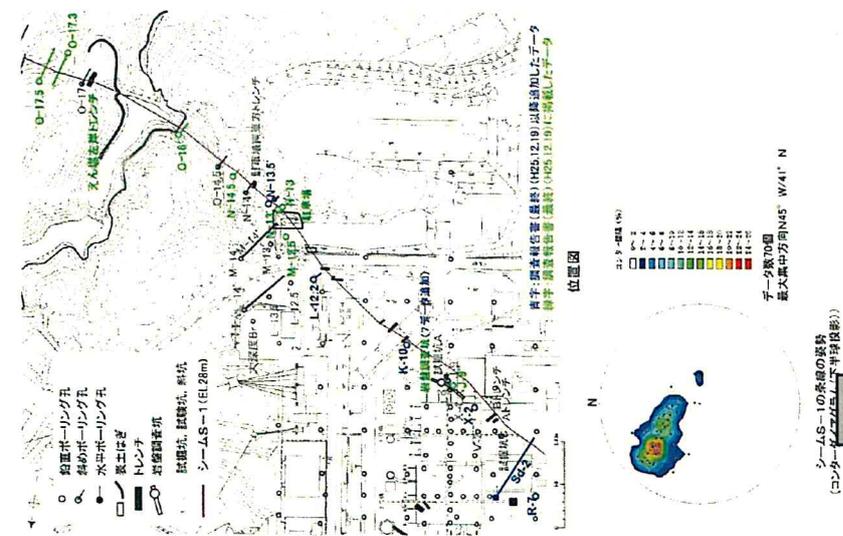
別図19 S-1の全線において条線方向は同じであること

・断層面上のすべった痕跡（条線という。）を調べることで、断層が動いた時の応力場を求めることができる。  
・それによれば、S-1は北西部も南東部も南北性の圧縮応力場で、S-2・S-6は北西-南東方向から東西性の圧縮応力場で動いたことが分かっている。

・シームS-1の条線の姿勢は、主に北西方向の中角度(30°~50°)である。  
・70データのうち、23データで逆断層センスが認められる。

・もしS-1の動きが広域応力場によるなら、少なくとも鮮新世以降の東西性応力場によるものではない。  
・何らかの局所応力場の変化によって動いた可能性については、いくつかの異なる弾性論を用い第四紀以降に敷地に影射を与えた可能性のある断層の活動を想定したが、S-1の条線形成は説明できない。

図G S-1の条線観察とその結果（傾向）

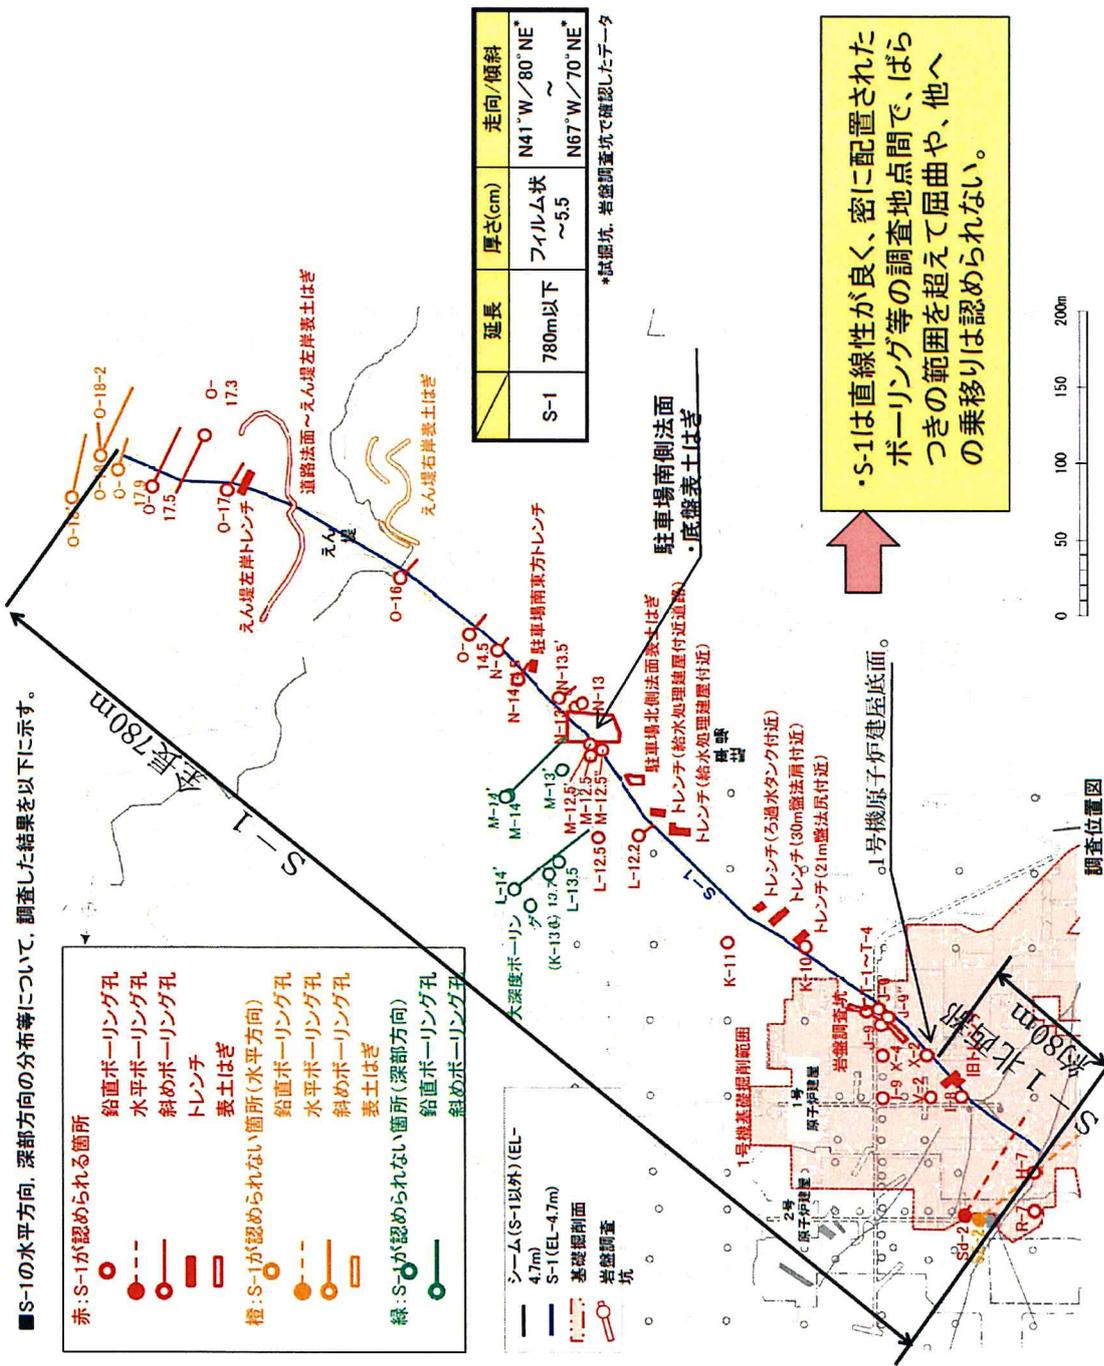
別図2-1 S-1に屈曲や他への「乗り移り」は認められないこと

第2部 付図2 S-1の水平方向の連続性 (最終報告書等に基づき作成)

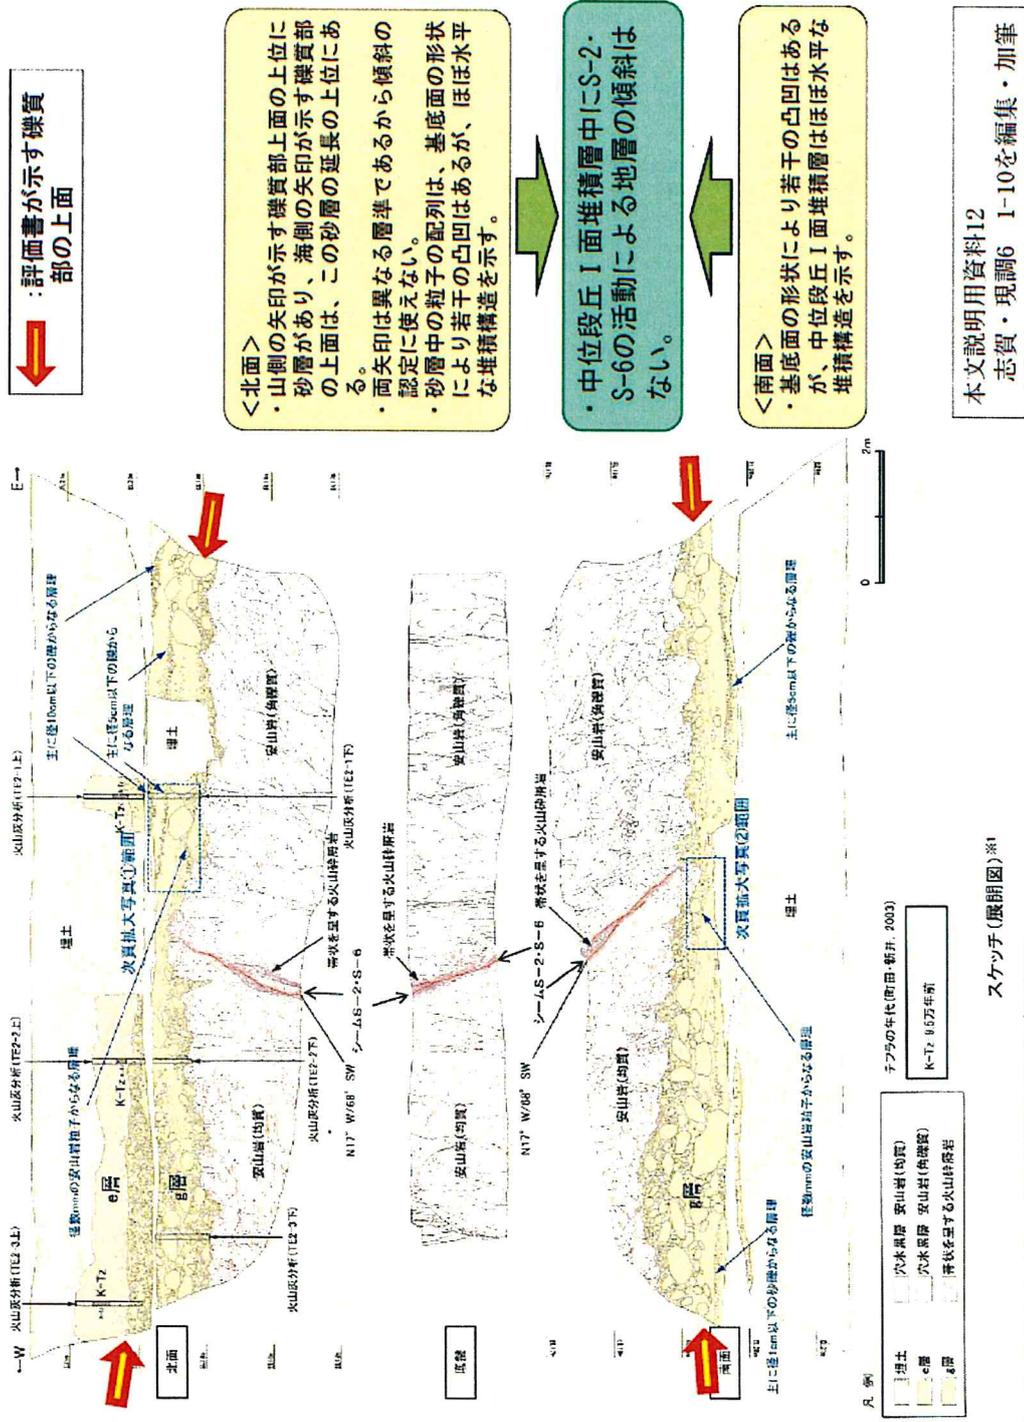
別図 2-2 本件評価書においては No. 2 トレンチの地層の識別が誤っていること (小島 (2017) の本文説明用資料 1-2)

# No. 2トレンチ北面での中位段丘 I 面堆積層の傾斜の認定等には誤りがある

■No.2トレンチにおいて、一部削り込みを含めて再清掃を行った後、堆積構造等について詳細観察を実施し、再スケッチを行った。
