別図1 本件敷地内シーム及びその周辺の地質構造に係る模式図

別図3 旧トレンチの写真からはS-1が活断層ではないことは明らかであること  
(小島(2017)の本文説明用資料2)

別図4 地層の堆積状況等からすれば、仮に、旧トレンチにおいてS-1が活動すれば、必ず段差上部の砂礫Ⅱ層にせん断面や擾乱が生じること(小島(2017)の本文説明用資料3)

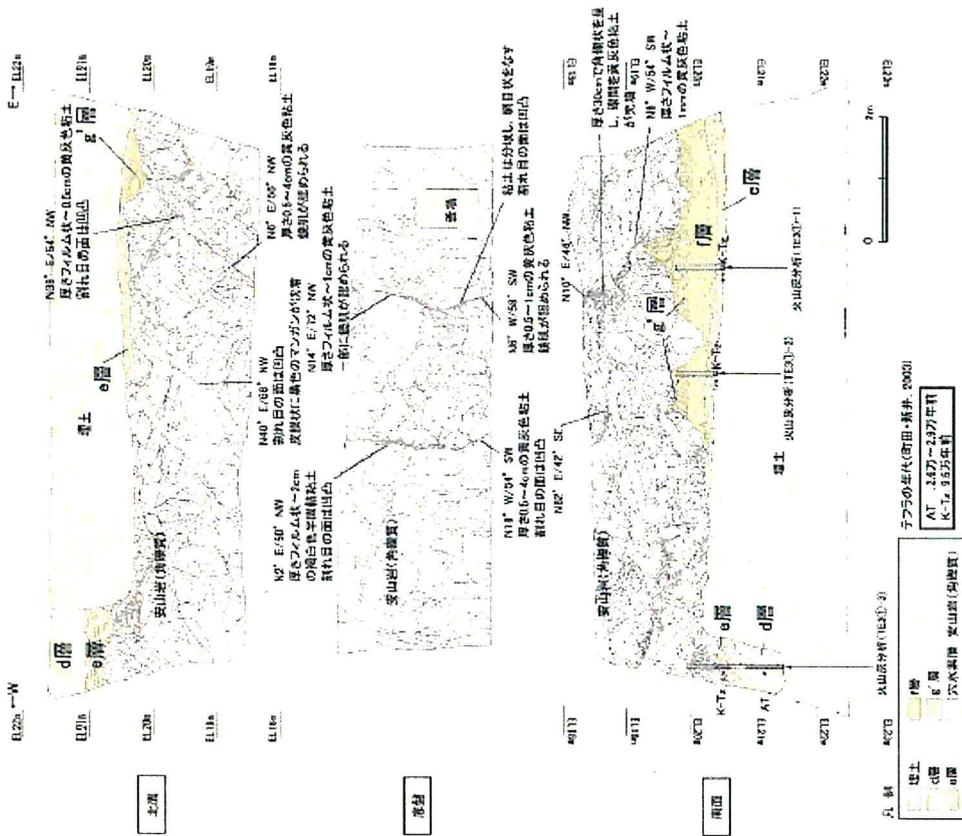
別図23 No.3トレンチにおいてもS-2・S-6の活動の痕跡は認められないこと (小島(2017)の本文説明用資料13)

# 凸状地形の頂部付近に位置するNo.3トレンチの中段丘I面堆積層に傾斜は認められない

- <北面>
  - ・g層、f層、e層はほぼ水平な堆積構造を示す。
- ・No.3トレンチは、エリア5の凸状地形の頂部に位置する。
- ・凸状地形がS-2-S-6の活動による変形できたのなら、No.3トレンチについても中位段丘I面堆積層には海側から山側に傾斜してはいけないが、全く認められない。
- <南面>
  - ・g層(中位段丘堆積層)の上面はやや海側に傾斜。

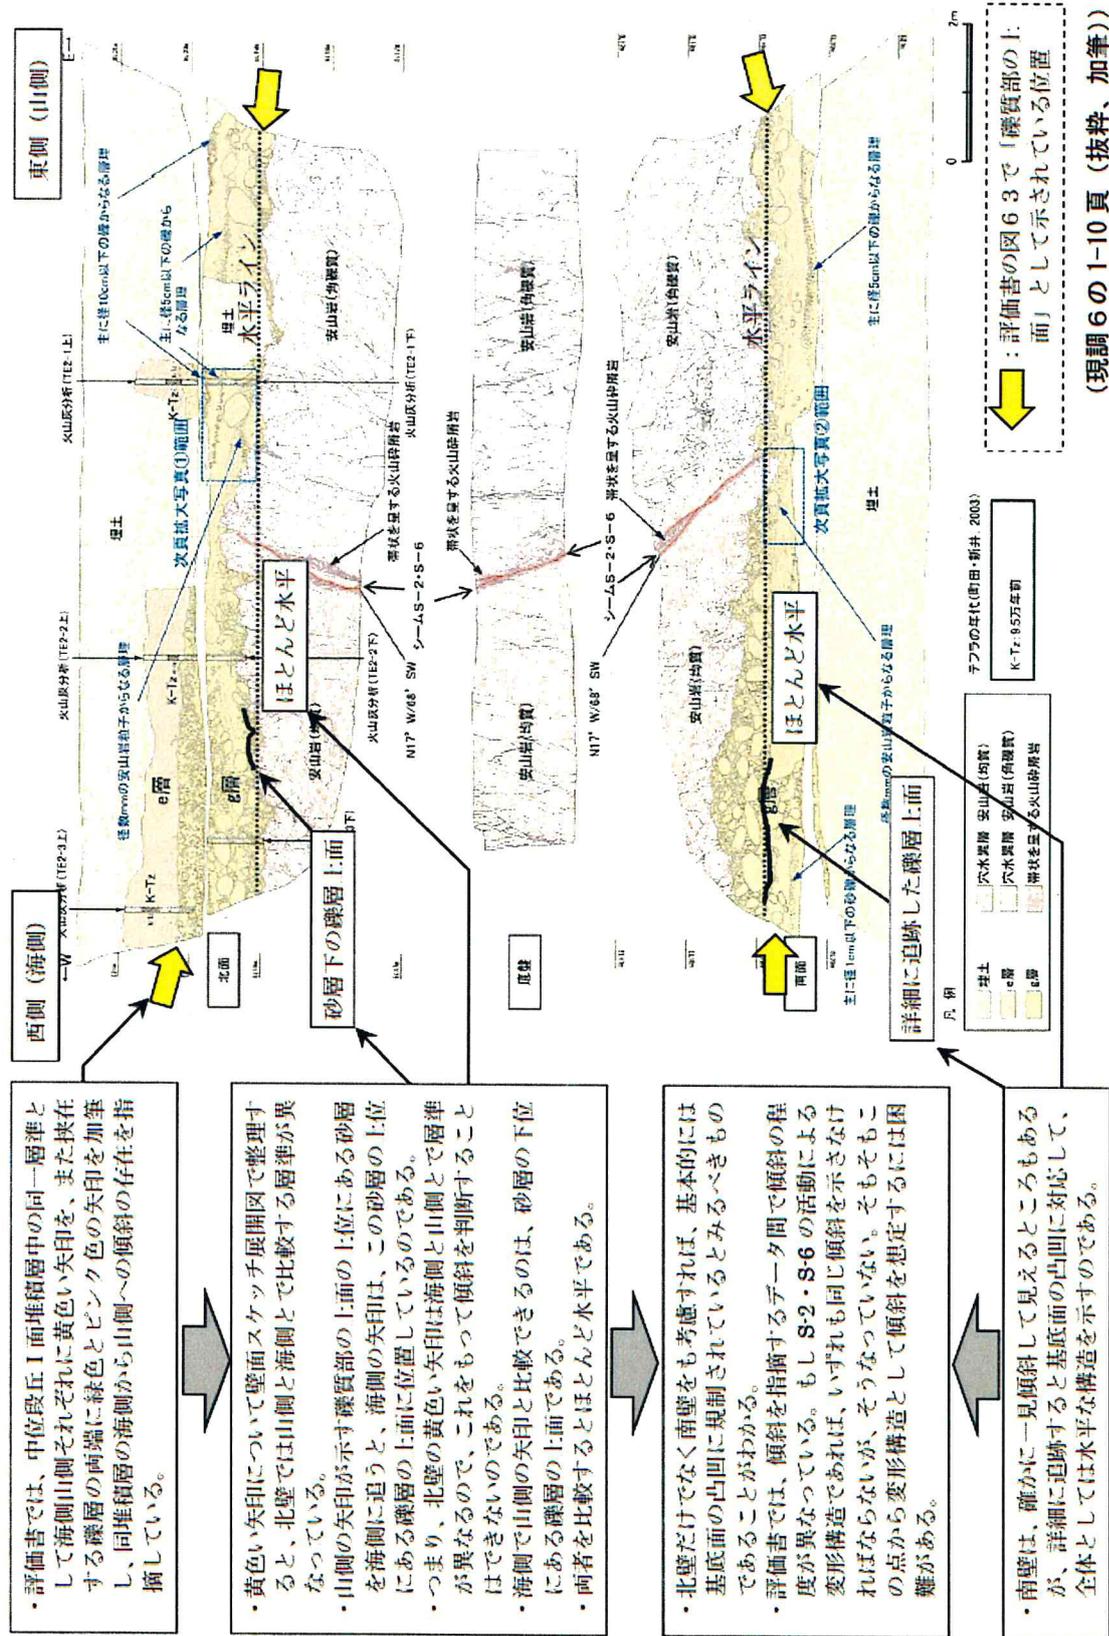
別図24 No. 2トレンチにおいて断層活動の痕跡は認められないこと

図P S-2・S-6北端付近のNo.2トレンチの壁面スケッチ

・評価書では、中段段丘I面堆積層中の同一層準として海側山側それぞれに黄色い矢印を、また挟む層の両端に緑色とピンク色の矢印を加筆し、同堆積層の海側から山側への傾斜の存在を指摘している。

・黄色い矢印について壁面スケッチ展開図で整理すると、北壁では山側と海側とで比較する層準が異なっている。  
 ・山側の矢印が示す礫質部の上面の上位にある砂層を海側に追うと、海側の矢印は、この砂層の上位にある礫層の上面に位置しているのである。  
 ・つまり、北壁の黄色い矢印は海側と山側とで層準が異なるので、これをもって傾斜を判断することはできないのである。  
 ・海側で山側の矢印と比較できるのは、砂層の下部にある礫層の上面である。  
 ・両者を比較するとほとんど水平である。

・北壁だけでなく南壁をも考慮すれば、基本的には基底面の凸凹に規制されているとみるべきものであることがわかる。  
 ・評価書では、傾斜を指摘するデータ間で傾斜の程度が異なっている。もしS-2・S-6の活動による変形構造であれば、いずれも同じ傾斜を示さなければならぬが、そうならぬ傾斜を示さぬ点から変形構造として傾斜を想定するには困難がある。

・南壁は、確かに一見傾斜して見えるところもあるが、詳細に追跡すると基底面の凸凹に対応して、全体としては水平な構造を示すのである。

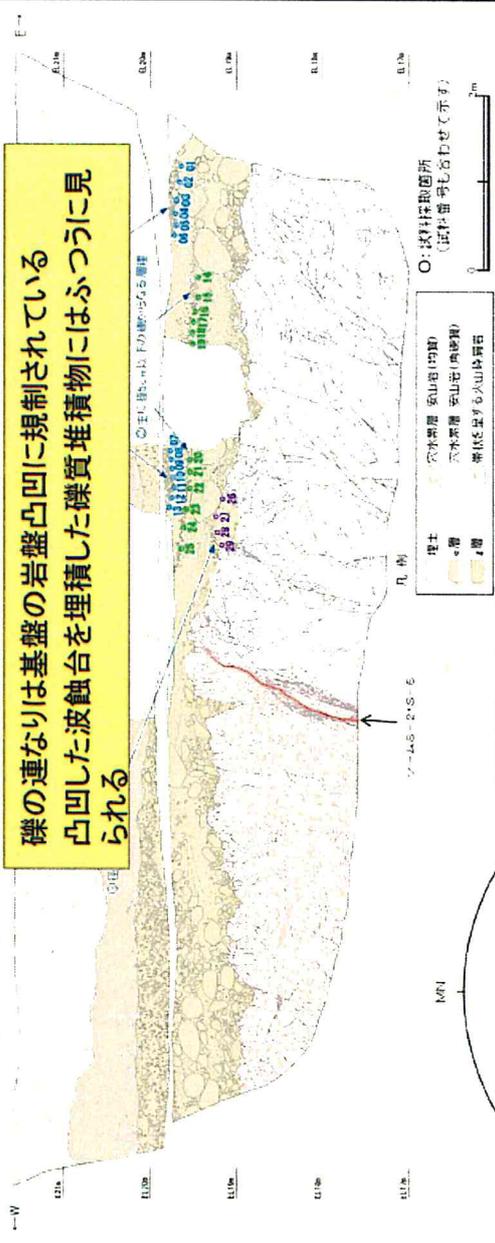
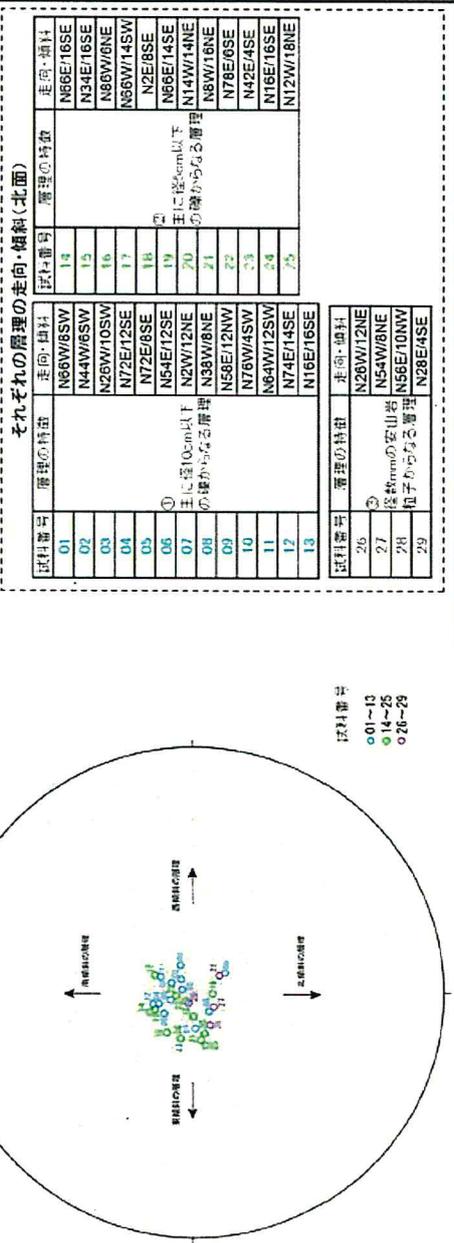
別図26 No. 2トレンチのg層中に層理の傾斜は認められないこと(金折(2016)の第2部付図8-1)

・No.2トレンチにおいて、北面の箇所、南面の箇所の層理の走向・傾斜を測定した。その結果を北面、南面の順で以下に示す。

調査位置図(No.2トレンチ北面)

シュミットネット 下半球投影(北面主体)

・各測定点の傾斜は、20°の範囲(20°の範囲でのバラツキ)にある。

第2部 付図8-1 砂層に挟在する礫の配列(緑とピンクの矢印)に海側から山側への逆傾斜は認められない(コメント回答(その2)(H27.5.7)7を編集・加筆)

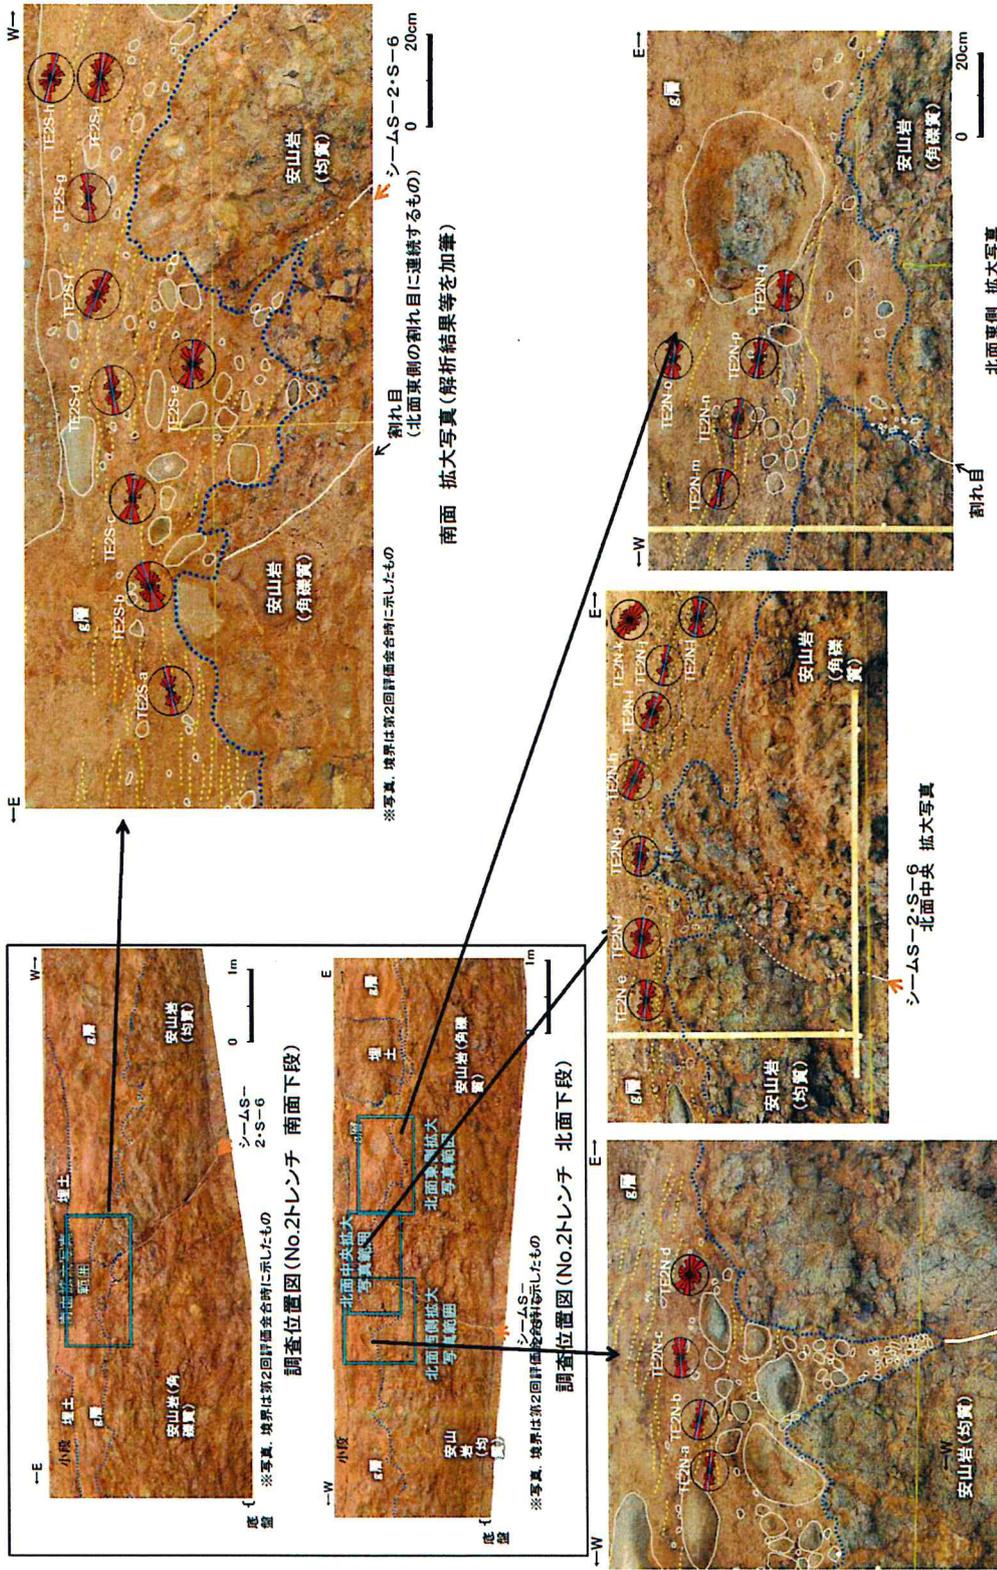
別図27 No. 2トレンチの地層は、礫の長軸分布によれば、岩盤の凹凸を埋めるように堆積したものであり、海岸周辺部で一般に認められる自然な堆積構造であること（金折（2016）の第2部付図9）

・礫の長軸分布の連なりは岩盤面の凸凹に規制されている。  
 ・こうした堆積構造は凸凹した波食台を埋積した礫質堆積物には普通に見られる。

第2部 付図9 礫の長軸分布に海側から山側への逆傾斜は見られない  
 (志賀・現調6 1-16, 1-17を編集・加筆)

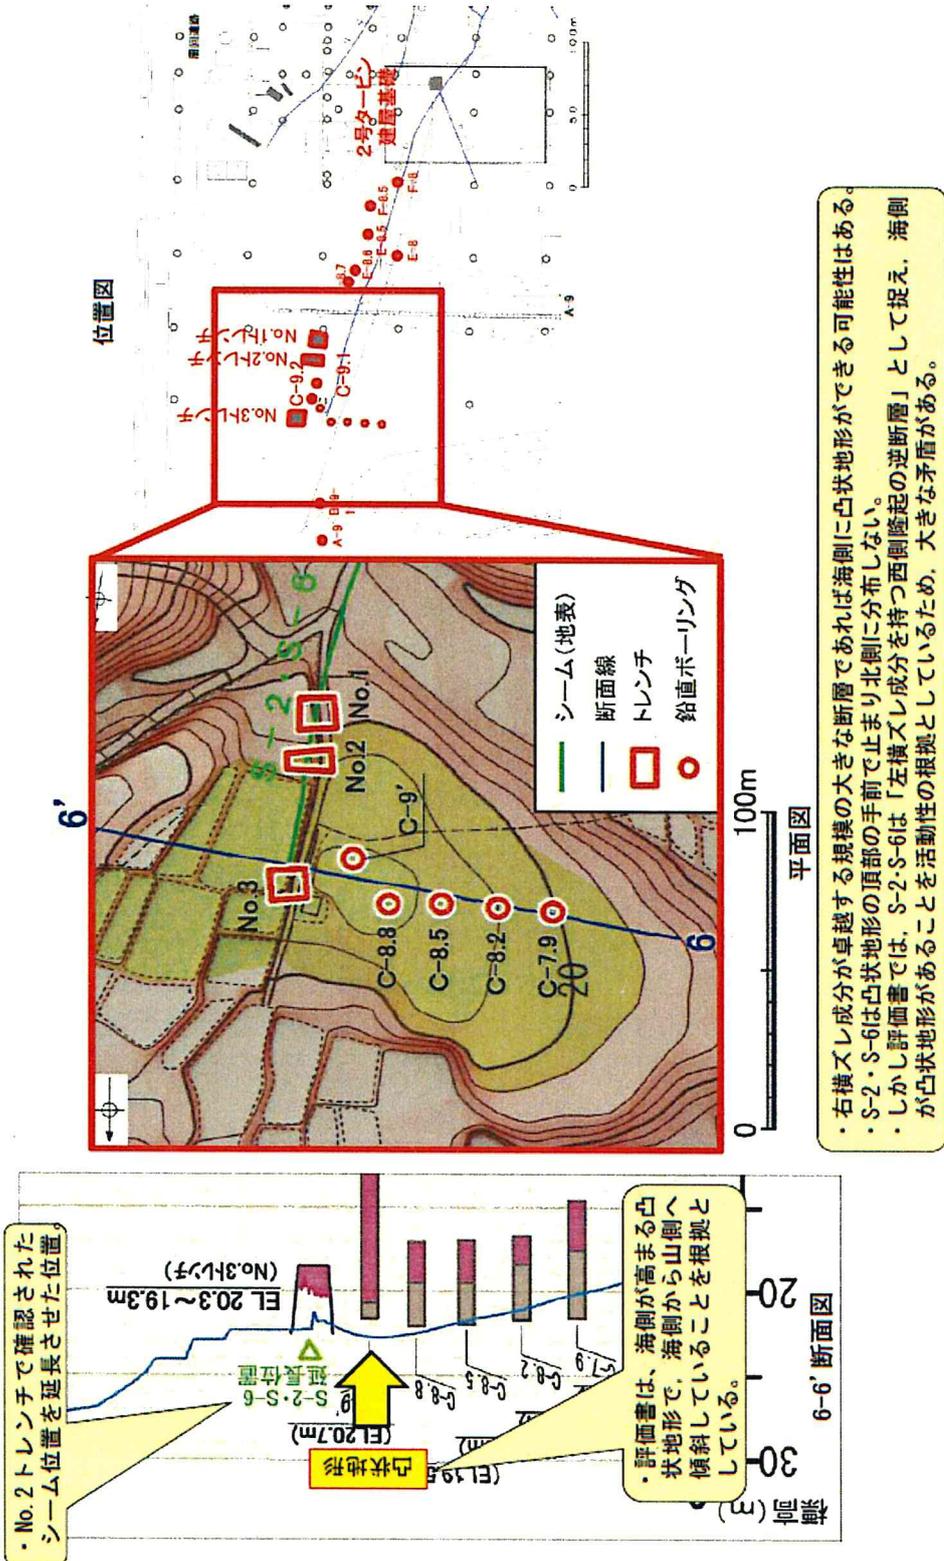
別図28 凸状地形までS-2・S-6は延長していないこと

凸状地形の形成はS-2・S-6の活動では説明できない

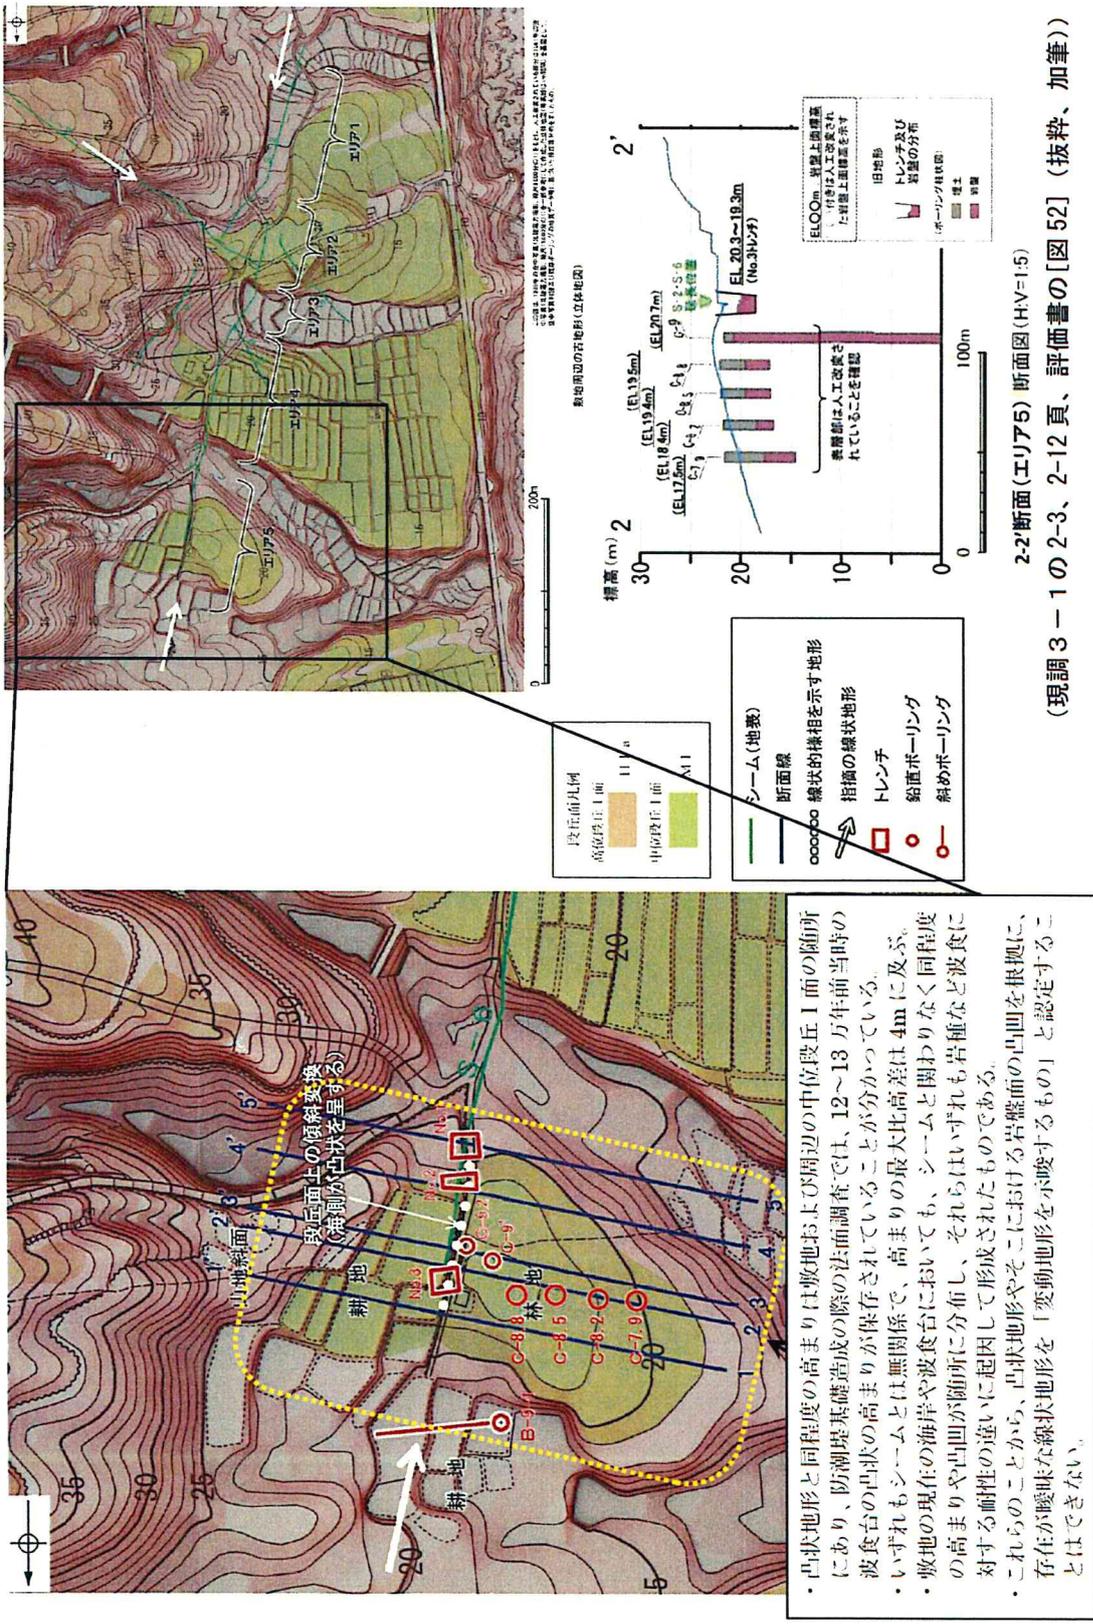
別図29 凸状地形は断層活動の痕跡ではなく自然な侵食で生じた地形であること

2-2'断面(エリア5) 断面図(HV=1:5)  
 (現調3-1の2-3、2-12頁、評価書の[図52] (抜粋、加筆))

図O S-2・S-6北端付近の地形と調査位置

- 凸状地形と同程度の高まりは敷地および周辺の中位段丘1面の箇所  
 にあり、防潮堤基礎造成の際の法面調査では、12~13万年前当時の  
 波食台の凸状の高まりが保存されていることが分かっている。
- いずれもシームとは無関係で、高まりの最大比高差は4mに及ぶ。
- 敷地の現在の海岸や波食台においても、シームと関係なく同程度  
 の高まりや凸凹が随所に分布し、それらはいずれも岩種など波食に  
 対する耐性の違いに起因して形成されたものである。
- これらのことから、凸状地形やそこにおける岩盤面の凸凹を根拠に、  
 存在が曖昧な線状地形を「変動地形を示唆するもの」と認定するこ  
 とはできない。

この地形は人工改変の影響が大きく、議論の相上りにのせるべきレベルのものではない。

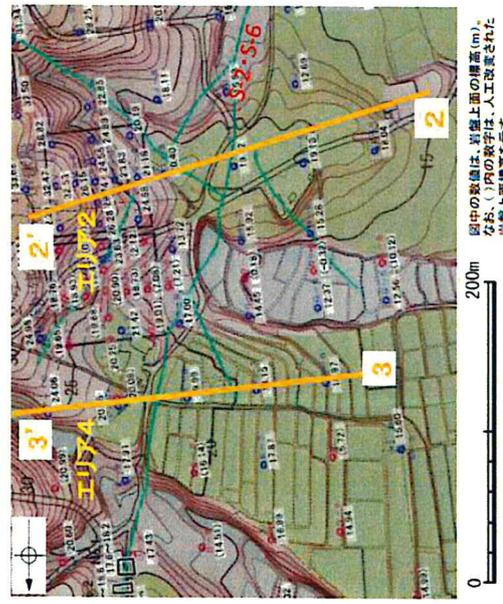
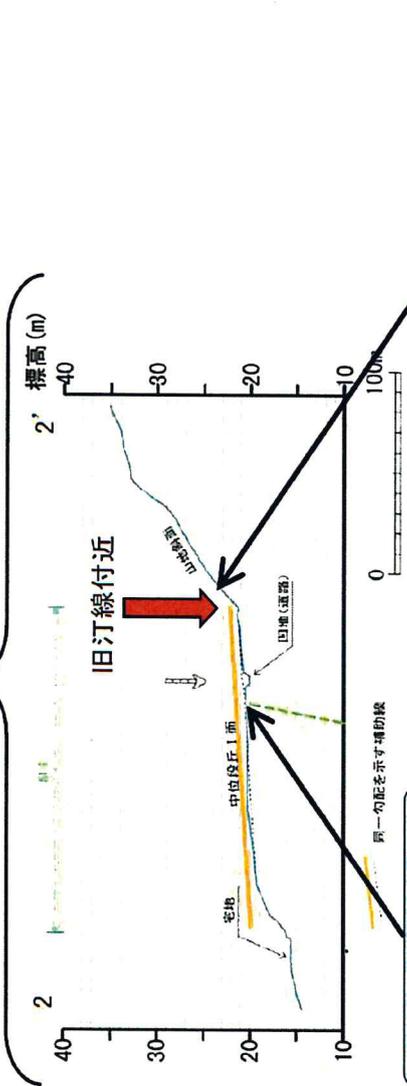
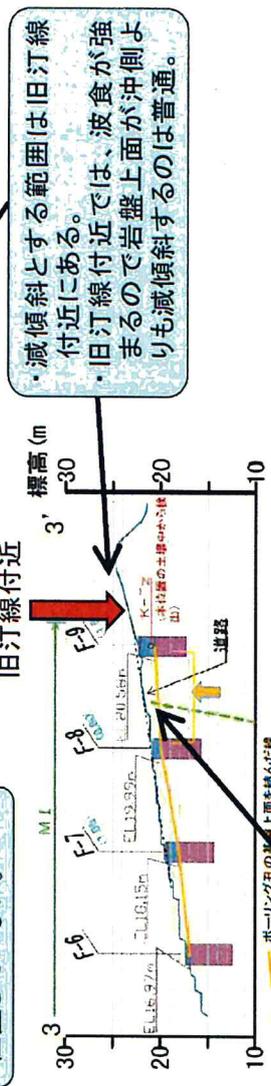
別図31 本件評価書のいう地盤の傾斜は、変動地形として本来検討すべきレベルにはない、あまりに小規模な地形を取り上げるものであること(山崎(2017)の図14)

S-2・S-6が旧汀線に位置していない。

減傾斜とする範囲は旧汀線付近にある。  
旧汀線付近では、波食が強まるので岩盤上面が沖側よりも減傾斜するのは普通。

図14 エリア2およびエリア4の地形と基底面高度に変動地形は想定できない (評価書 図53を編集・加筆)

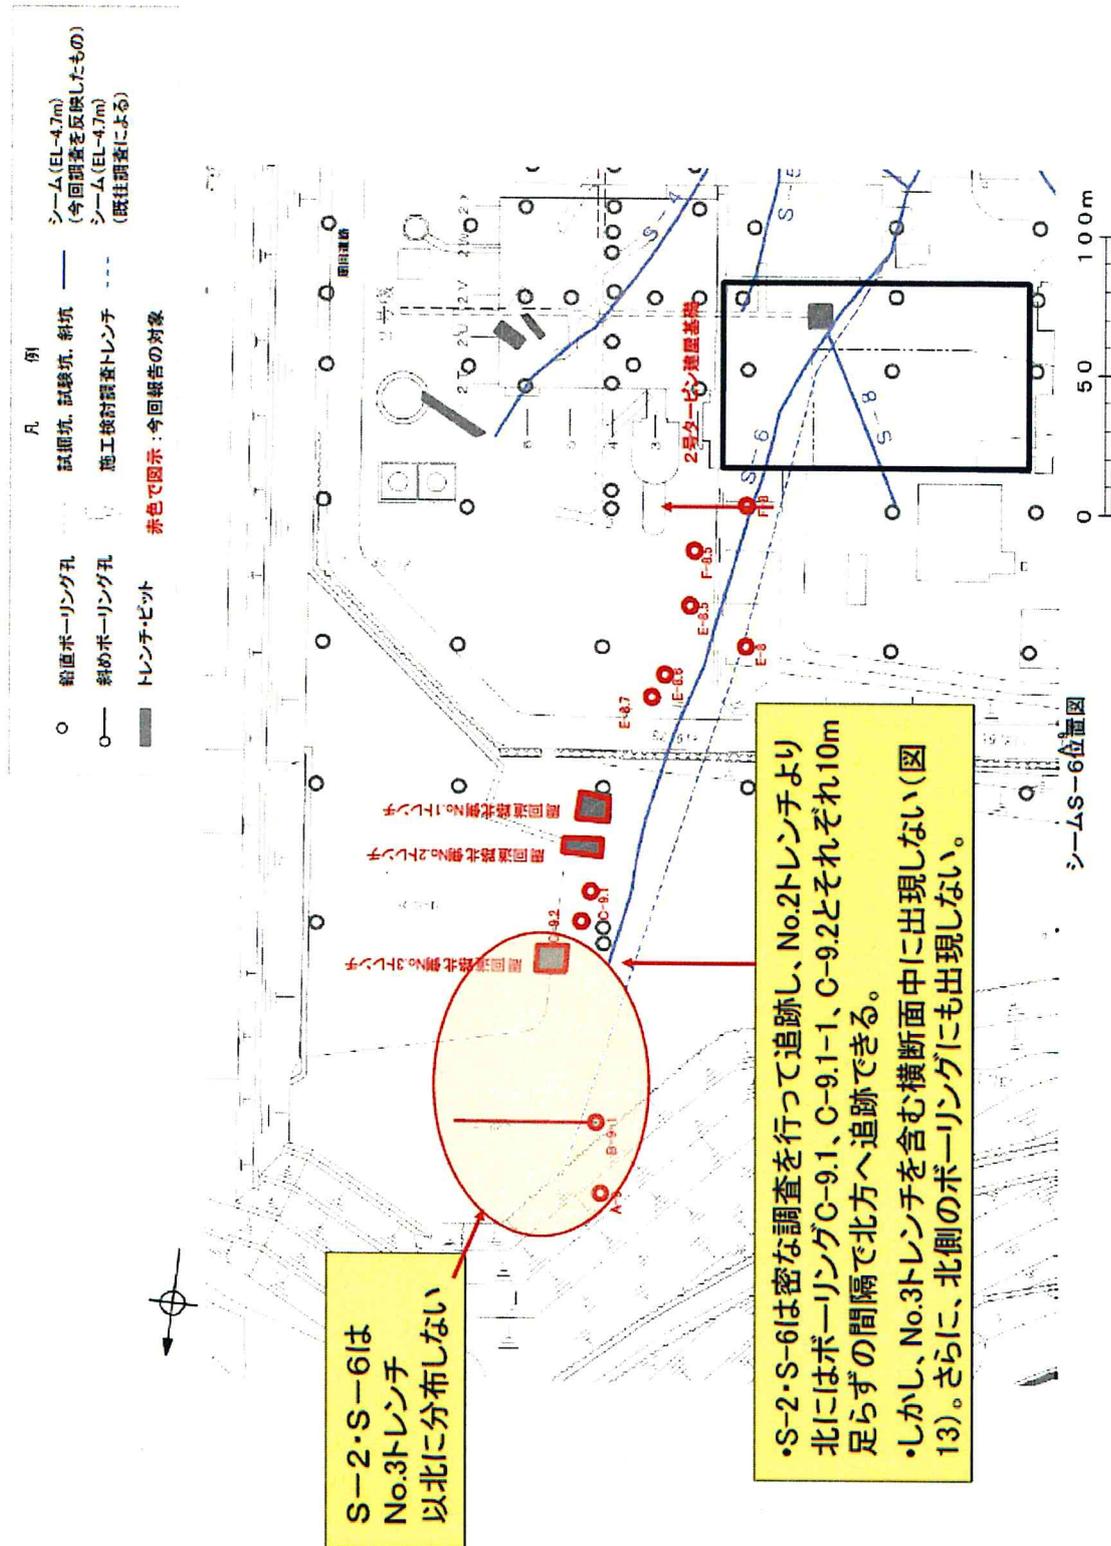
第2部 付図11 S-2・S-6の北端は密な調査に基づいて判断 (最終報告書 2-161を編集)  
 別図3 2 凸状地形までS-2・S-6が延長しないことは、綿密な調査により確認されていること  
 (金折(2016)の第2部付図11)

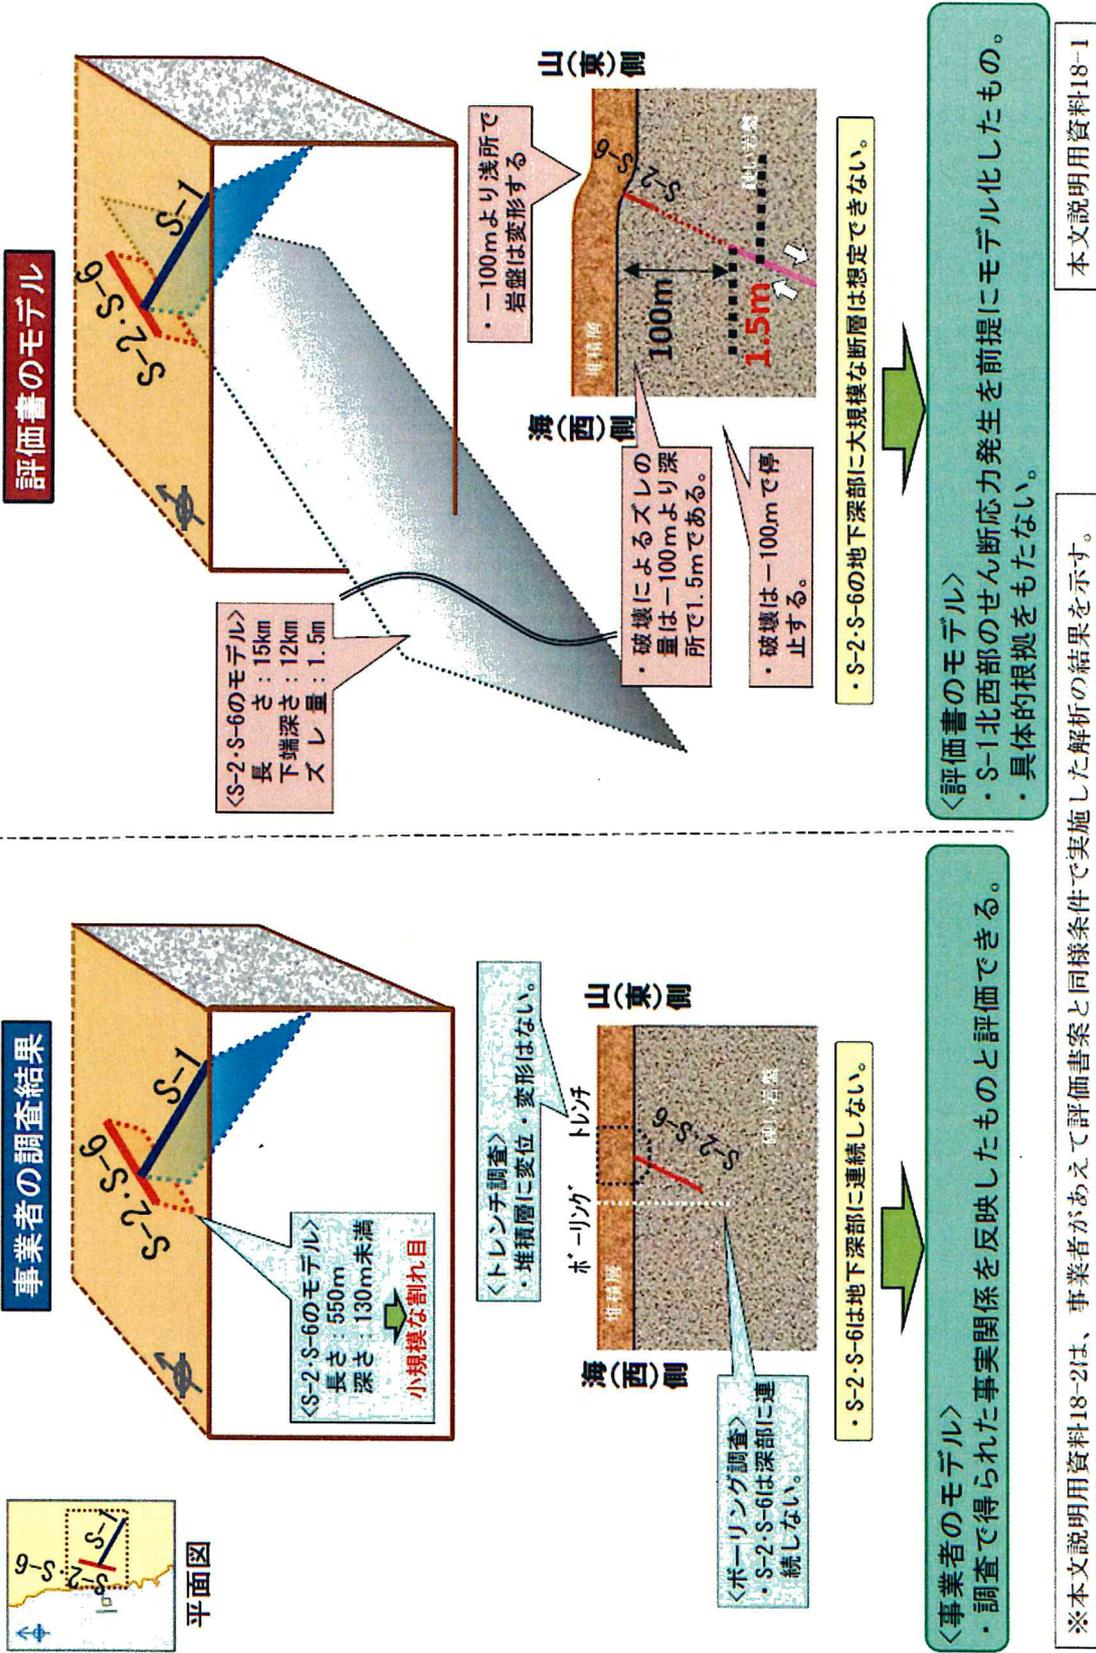
別図3-4 本件評価書の断層モデルは地形や地質に係る調査結果から得られた事実を無視したものであること

# 事業者の調査資料に基づくモデルと評価書のモデル

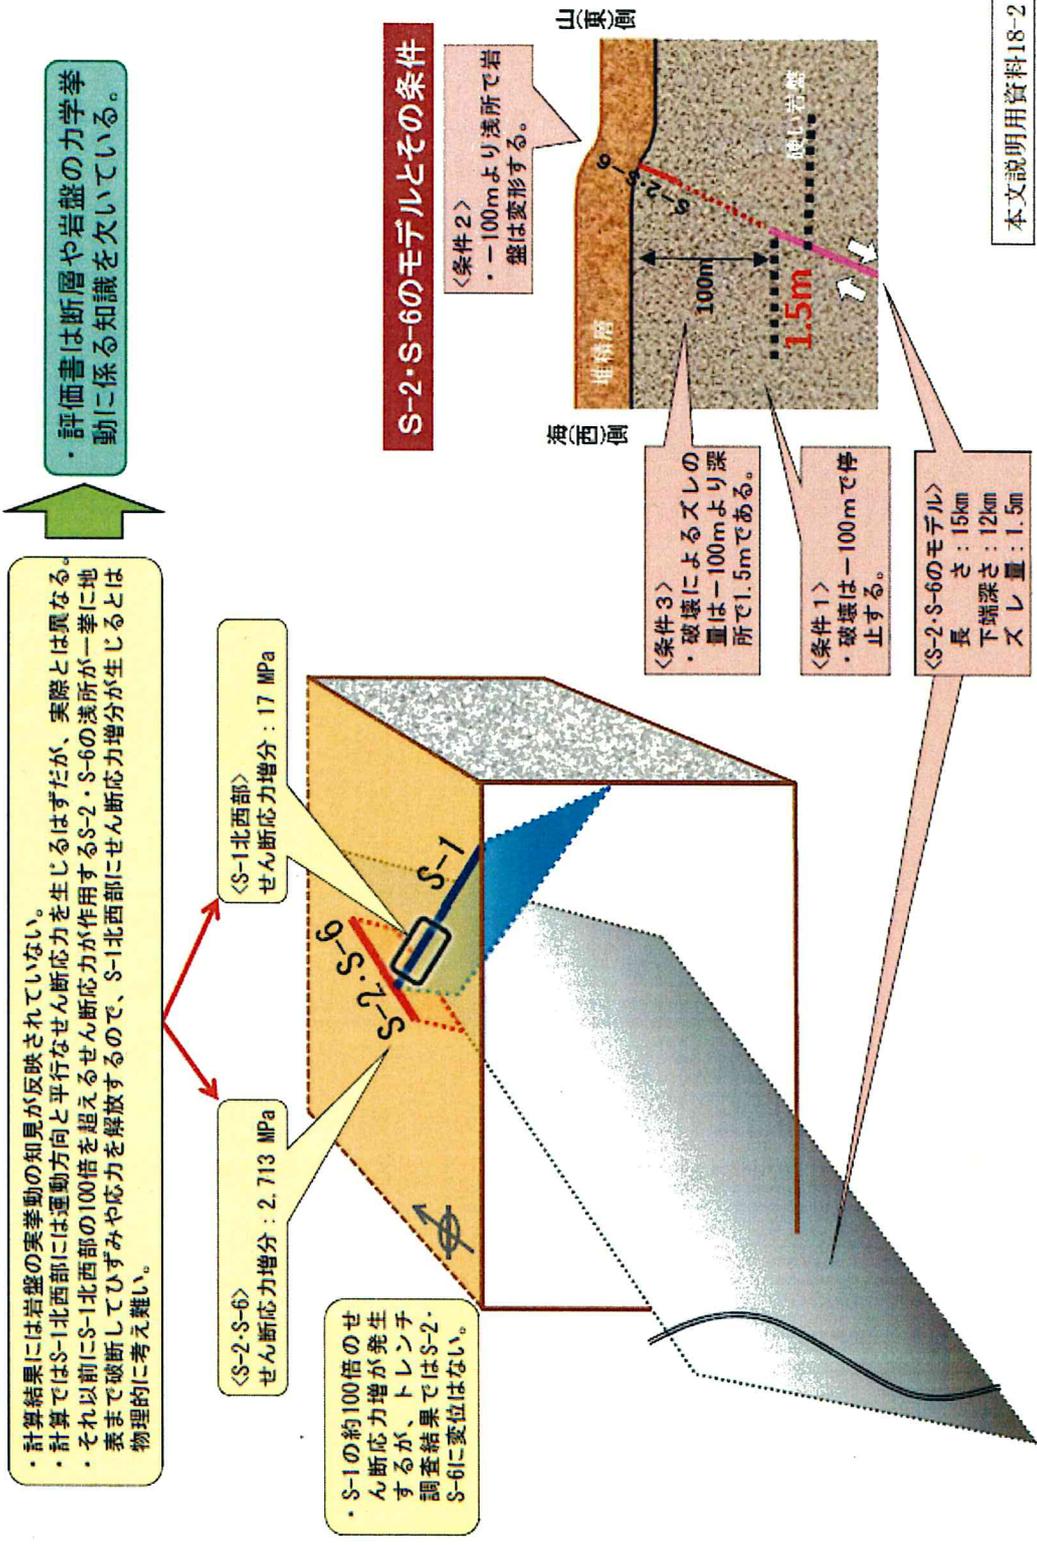
別図3-5 本件評価書の結論は、本件評価書の想定した断層モデルから導かれる解析結果と矛盾する矛盾すること  
 (小島(2017)の本文説明用資料18-2)

**評価書のモデルを用い、実際にS-1北西部とS-2・S-6浅所のせん断応力増分を算出すると、計算値は評価書の主張と矛盾する事態を招来する**

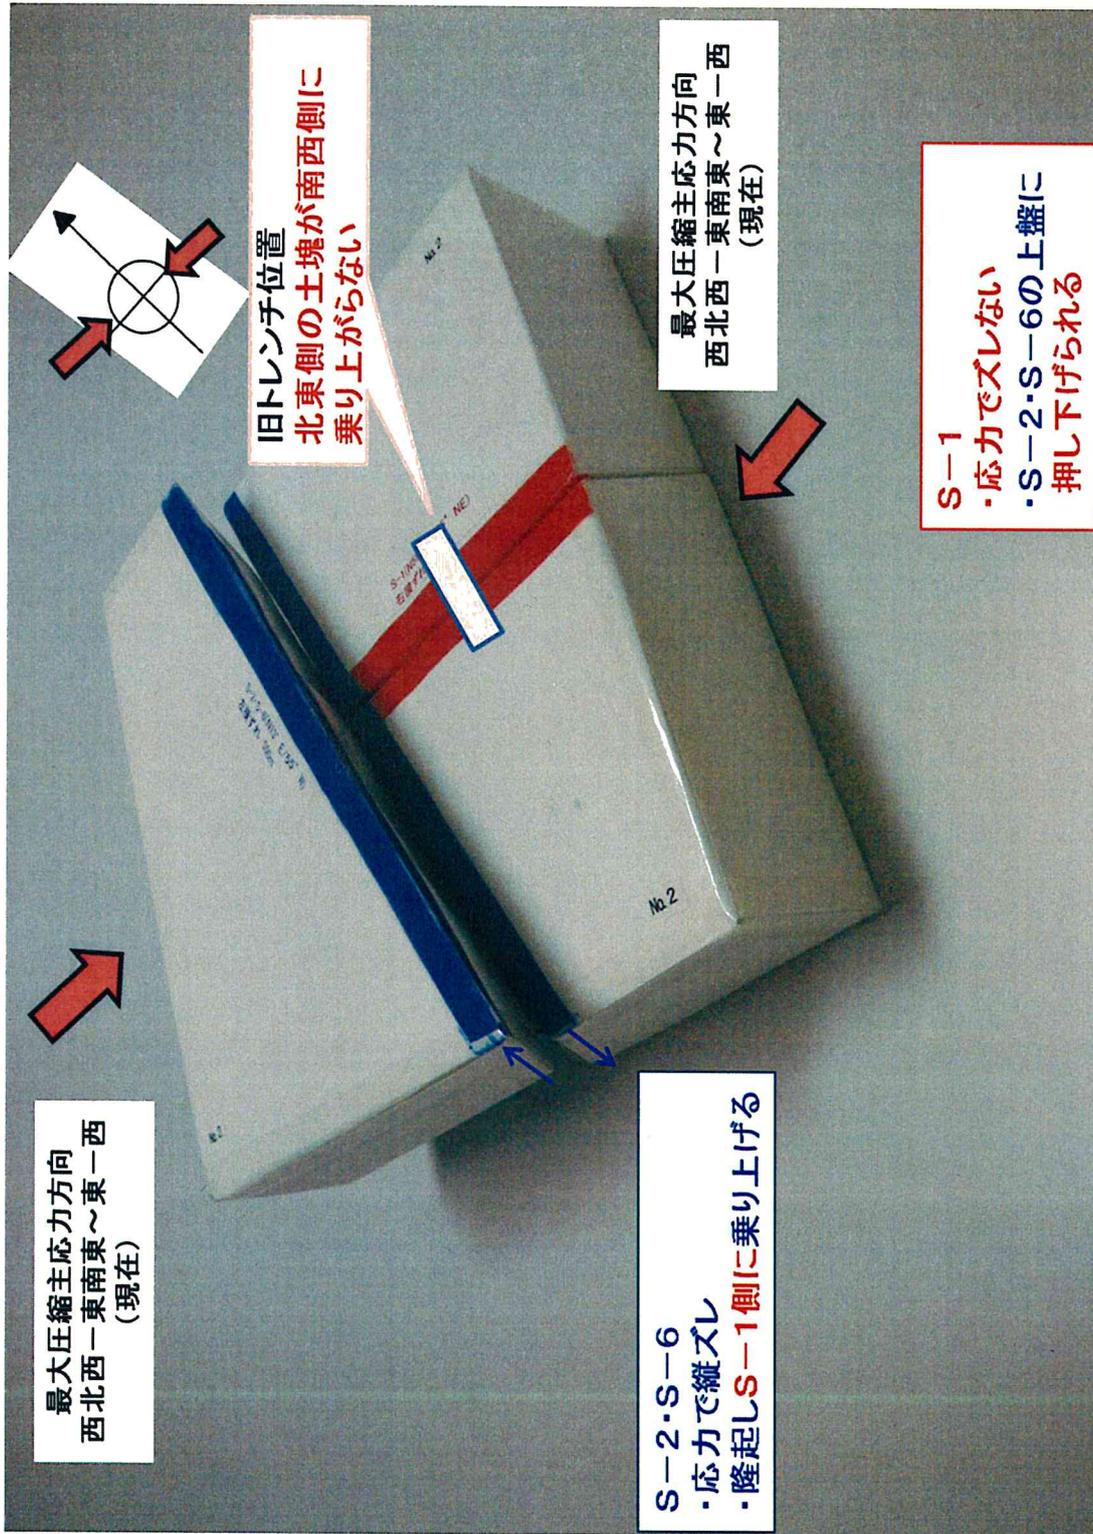
別図36 S-2・S-6の活動を仮定しても旧トレンチの段差を形成するようなS-1の活動(北東側が隆起し南西側が沈降する活動)は地盤工学的に起こり得ないこと(太田(2016)の写真-3(2))

**写真-3(2) 主応力方向とズレの関係(鉛直)**
