上 申 書

志賀原子力発電所の設備状況

- 令和6年能登半島地震により、志賀原子力発電所では一部設備に被害が発生しましたが、外部電源や冷却設備等の重要な機能は維持しており、原子炉施設の安全確保に問題は生じておりません。
- 主な設備に関する現況写真をご紹介いたします。

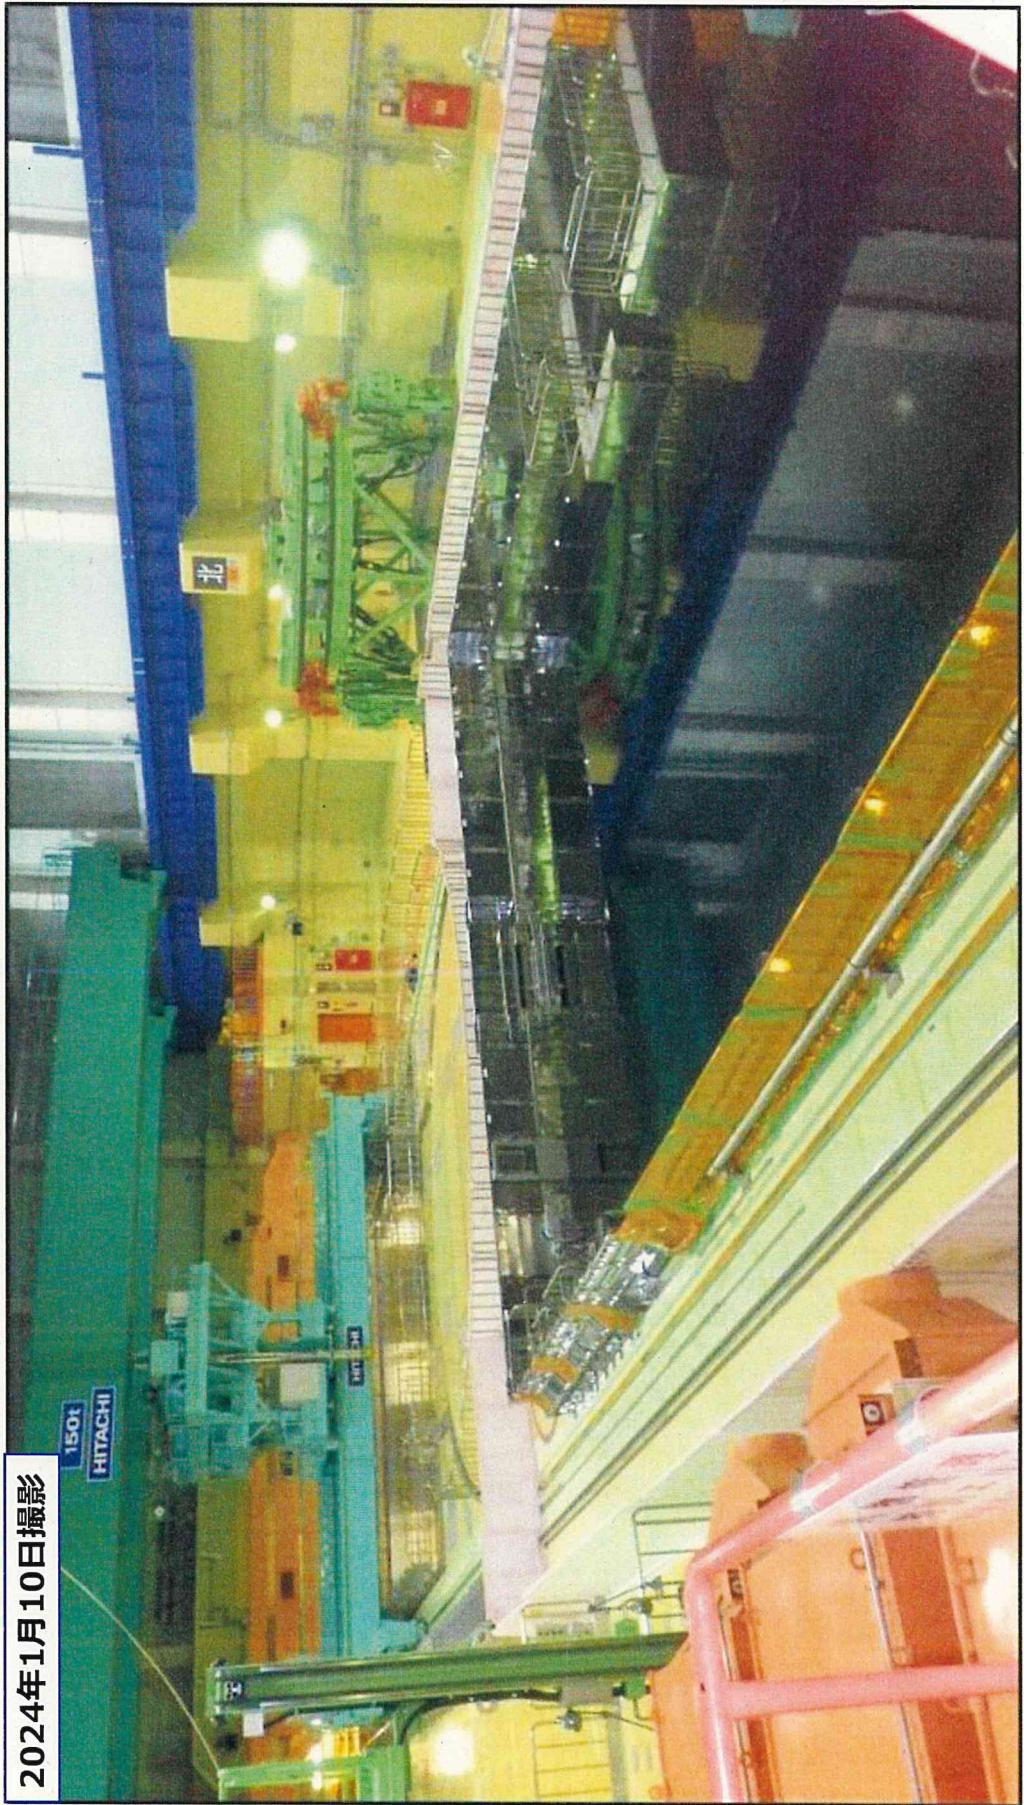
■ 2号機 使用済燃料貯蔵プール

- 1月1日の地震により、使用済燃料貯蔵プール水が床面に飛散しましたが、外部への放射能の影響はない、既にふき取りを完了しています。（1号機：約95リットル、2号機：約326リットル）
- 水位に有意な変化はなく、冷却ポンプも正常に運転しております、使用済燃料の冷却方に問題はありません。

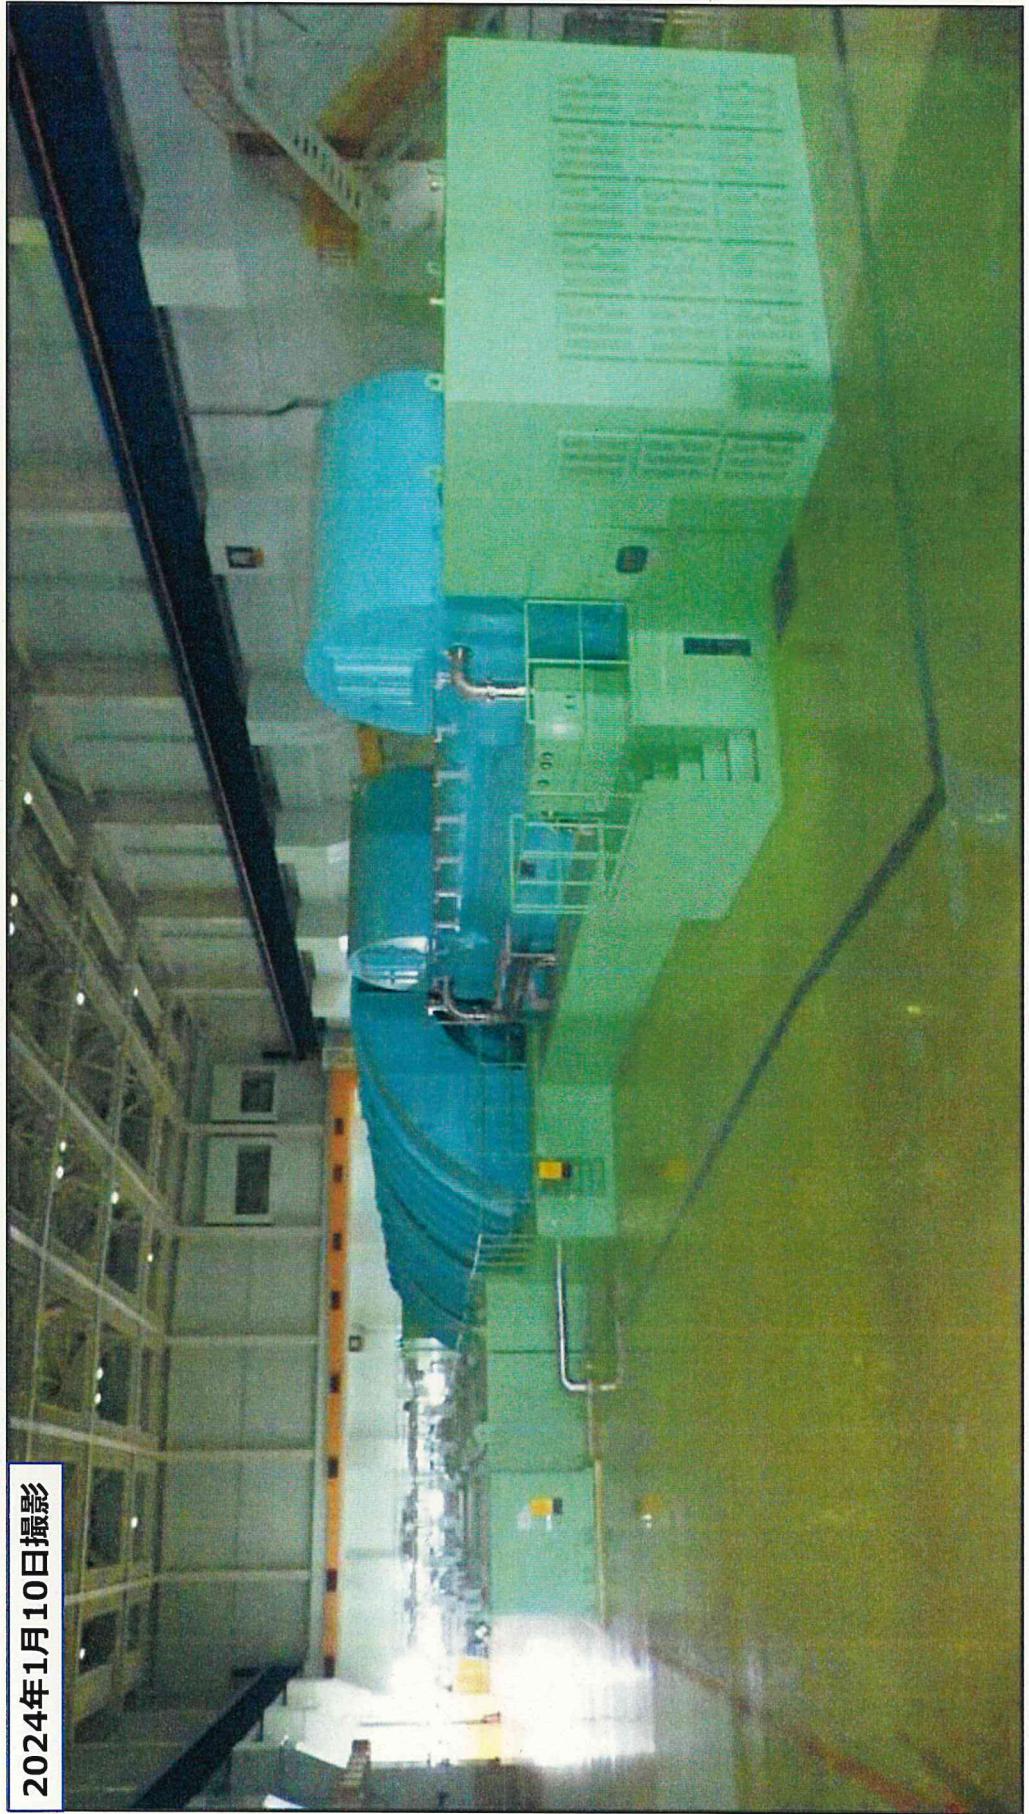
■ 2号機 タービン建屋内

- 停止中の2号機低圧タービンにおいて「伸び差大」警報が発生しましたが、原子炉施設の安全確保に影響はありません。
- 今後、タービン内部の損傷の有無について確認することとしています。

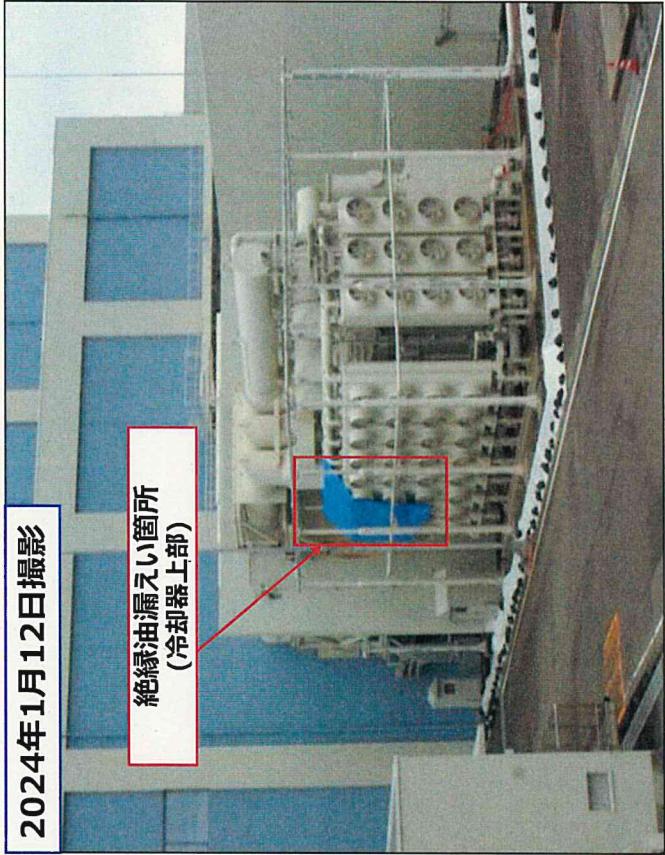
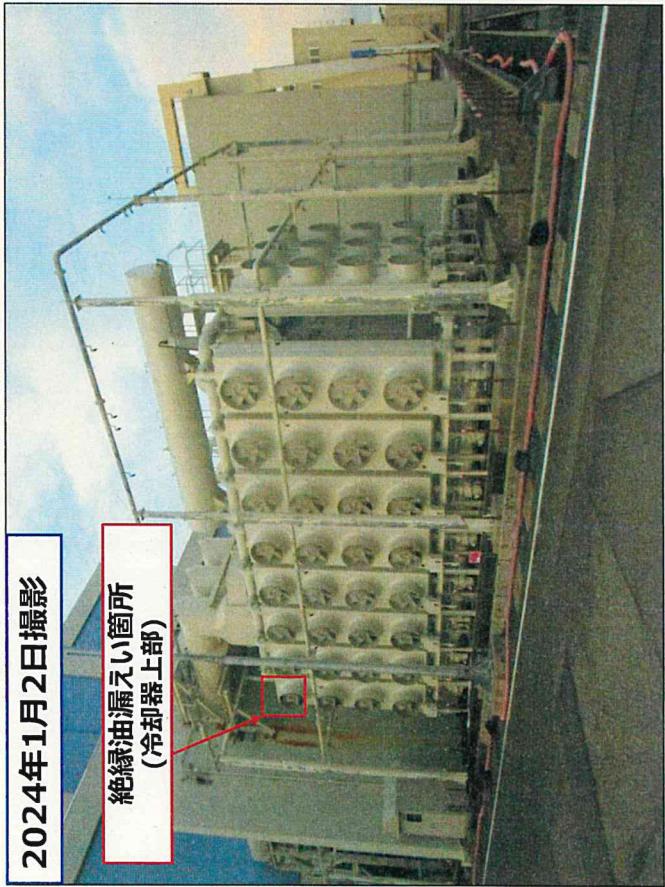
■ 2号機 主変圧器（1/1地震による油漏れを受け、停止中）

- 1月1日の地震により、2号機主変圧器の保護回路が動作し、自動的に予備電源変圧器に切り替わりました。主変圧器から漏えいした絶縁油(は1月5日に回収が完了しています(絶縁油約19,800リットル(水分も含め約24,600リットル))。
- 発電所前面の海域で絶縁油が流れ出した可能性がある油膜をこれまでに2回確認しており、以下の対応を実施しています。いずれも、放射線管理区域内の漏油検知器等に異常ではなく、外部への放射能の影響はありません。
- ✓ 1月7日に確認したものは、中和剤等により処理を完了。
- ✓ 1月10日に確認したものは、排水ゲートを開止し、海岸部にオイルフェンスを設置。
- 現在、主変圧器の絶縁油漏えい箇所には、雨水侵入防止のブルーシートを被せています。

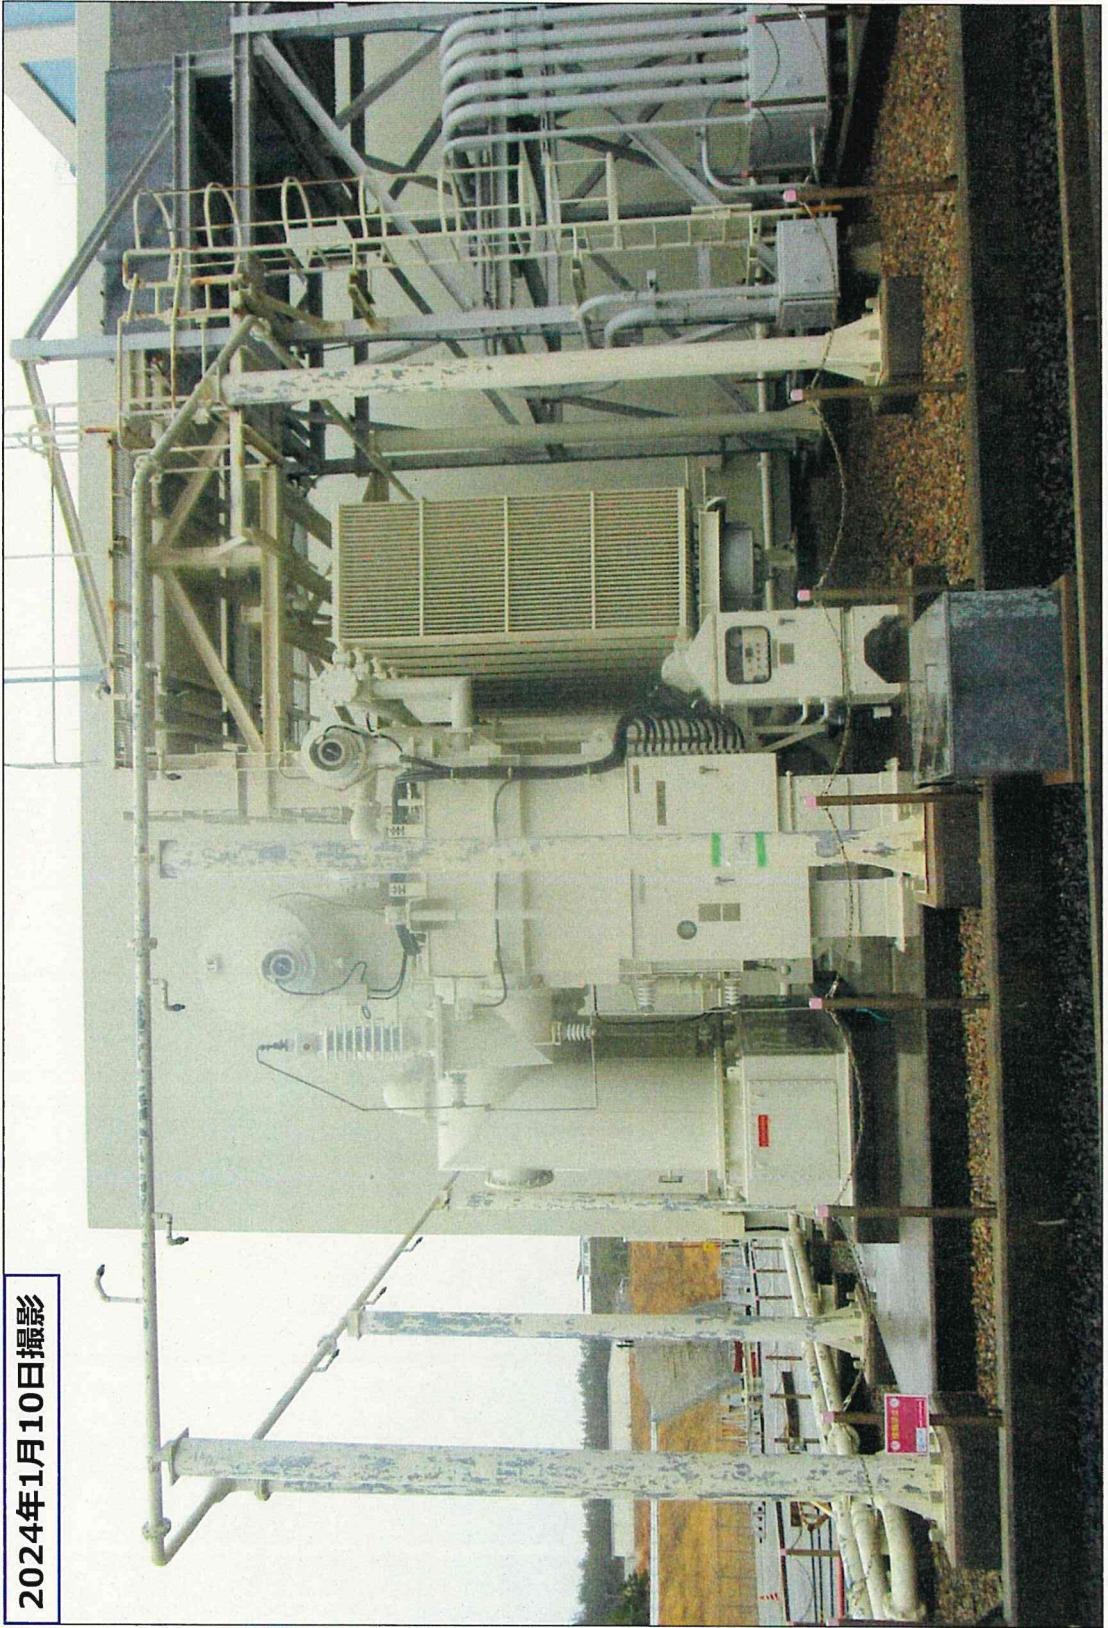
■ 2号機 予備電源変圧器（現在稼働中）

- 1月1日の地震により、主変圧器の保護回路が動作し、自動的に予備電源変圧器に切り替わりました。
- 現在、予備電源変圧器より受電しており、原子炉施設の安全確保に問題はありません。

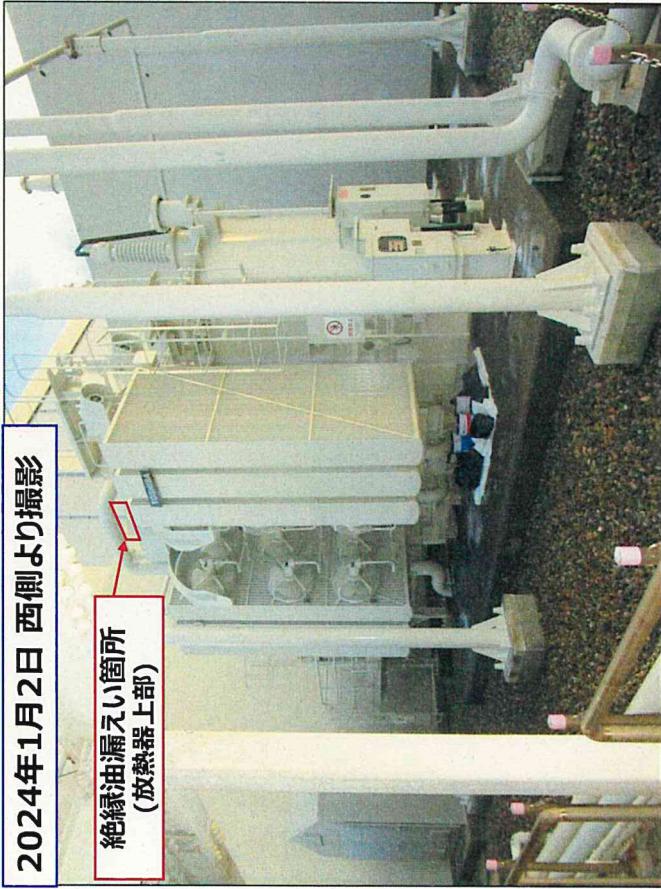
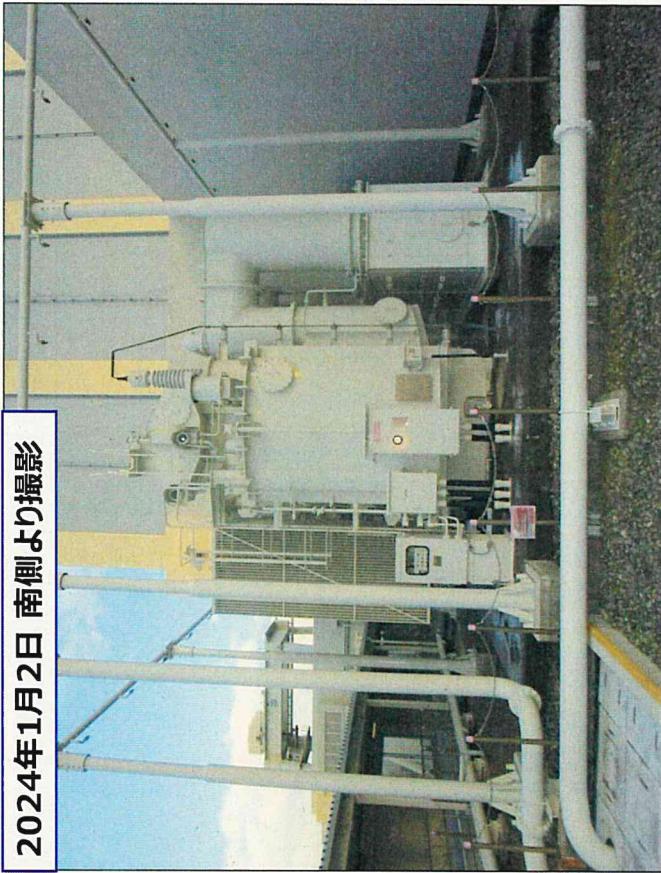
■ 1号機 起動変圧器（1/1地震による油漏れを受け、停止中）

- 1月1日の地震により、1号機起動変圧器からの油漏れがあることを確認したことから、同日、代替の予備電源変圧器への切替操作を実施しました。
- 起動変圧器から漏えいした絶縁油は1月2日に回収が完了しています（噴霧消火水を含め約4,200リットル）。

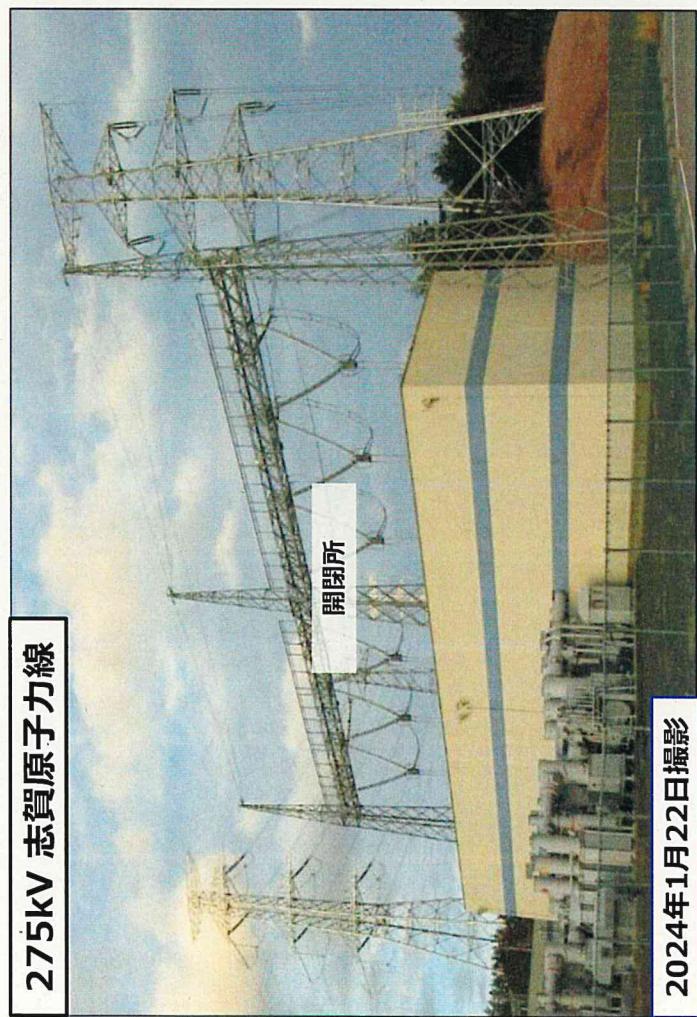
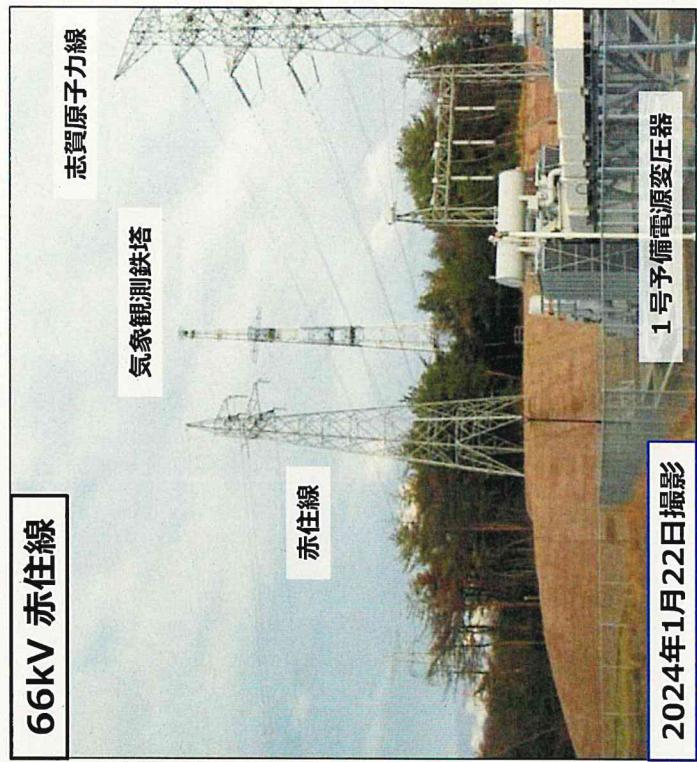
■志賀原子力線（275kV）開閉所・赤住線（66kV）

- 志賀原子力発電所への外部電源5回線のうち2回線（志賀中能登線2回線）が使用できない状態にありますが、1号機、2号機とも3回線（志賀原子力線1号線、志賀原子力2号線、赤住線）が使用可能です。
- 現在、1号機、2号機とも志賀原子力線から受電しています。

275kV 志賀原子力線
開閉所

66kV 赤住線
志賀原子力線
気象観測鉄塔
赤住線
2024年1月22日撮影

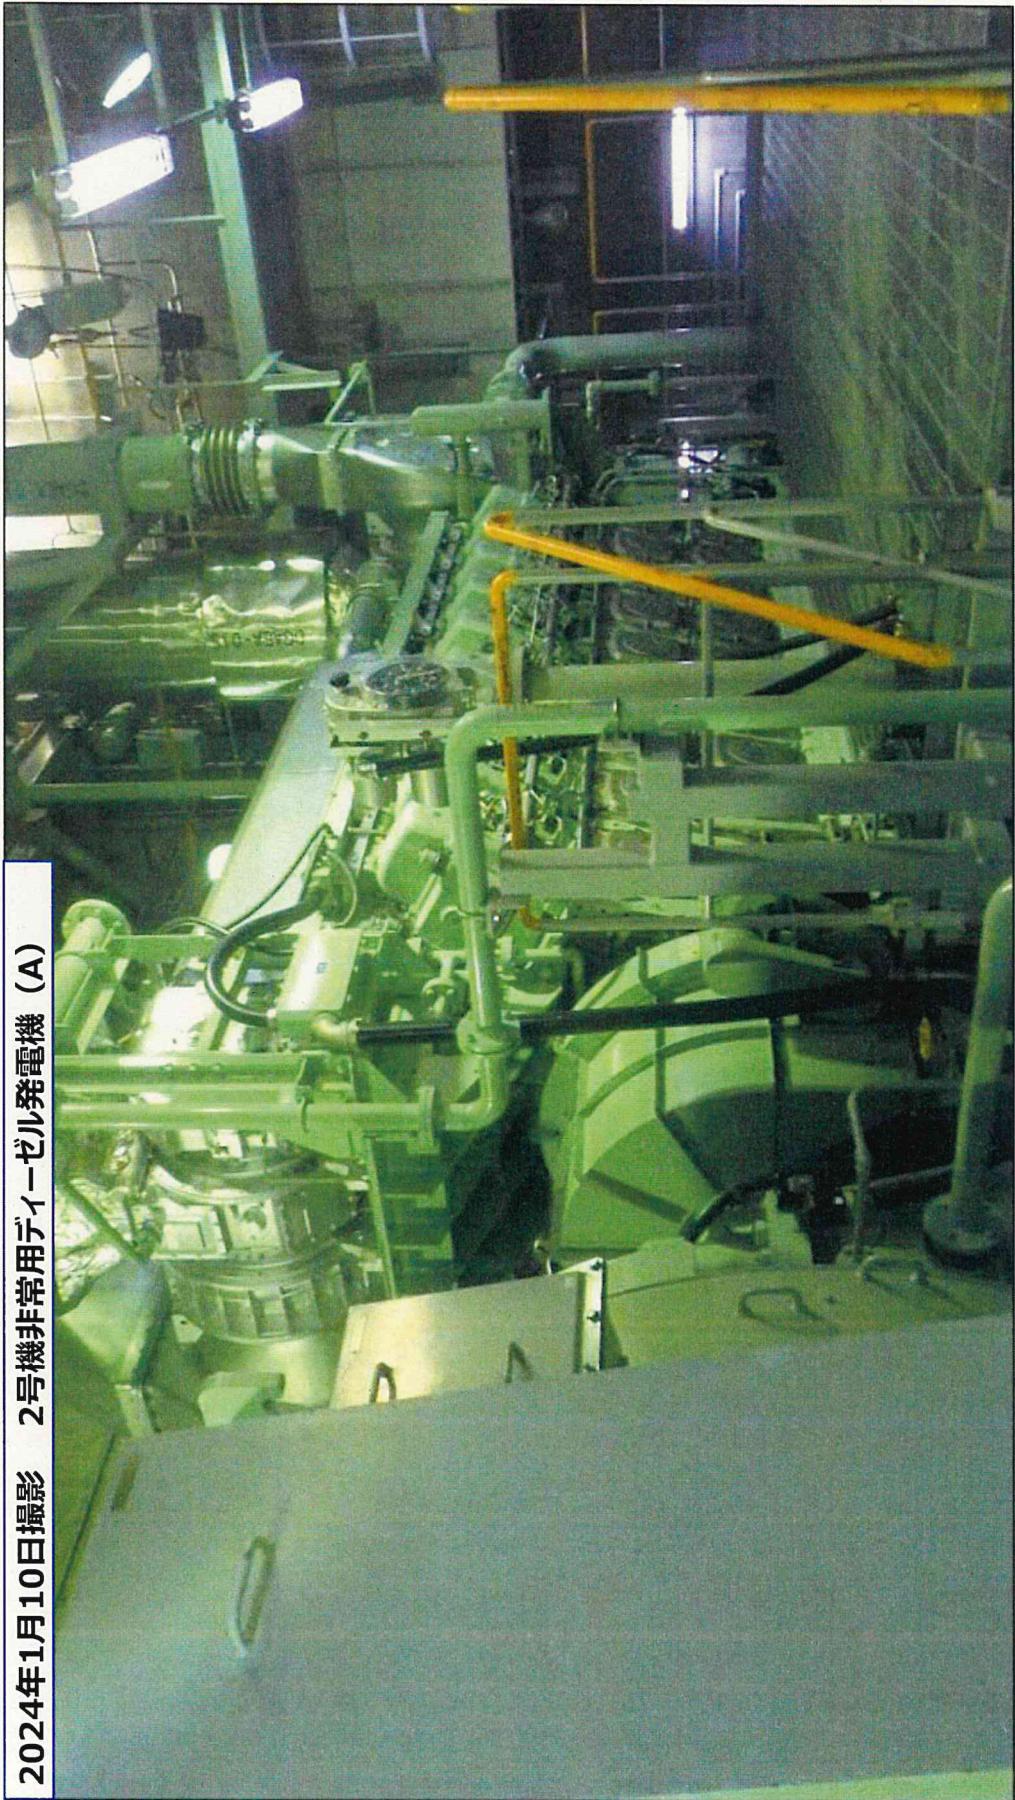
■ バックアップ電源－非常用ディーゼル発電機

- 外部電源のバックアップ電源として非常用ディーゼル発電機（1号機：3台、2号機：3台 [うち1台点検中]）を確保しています。

2024年1月10日撮影 2号機非常用ディーゼル発電機 (A)

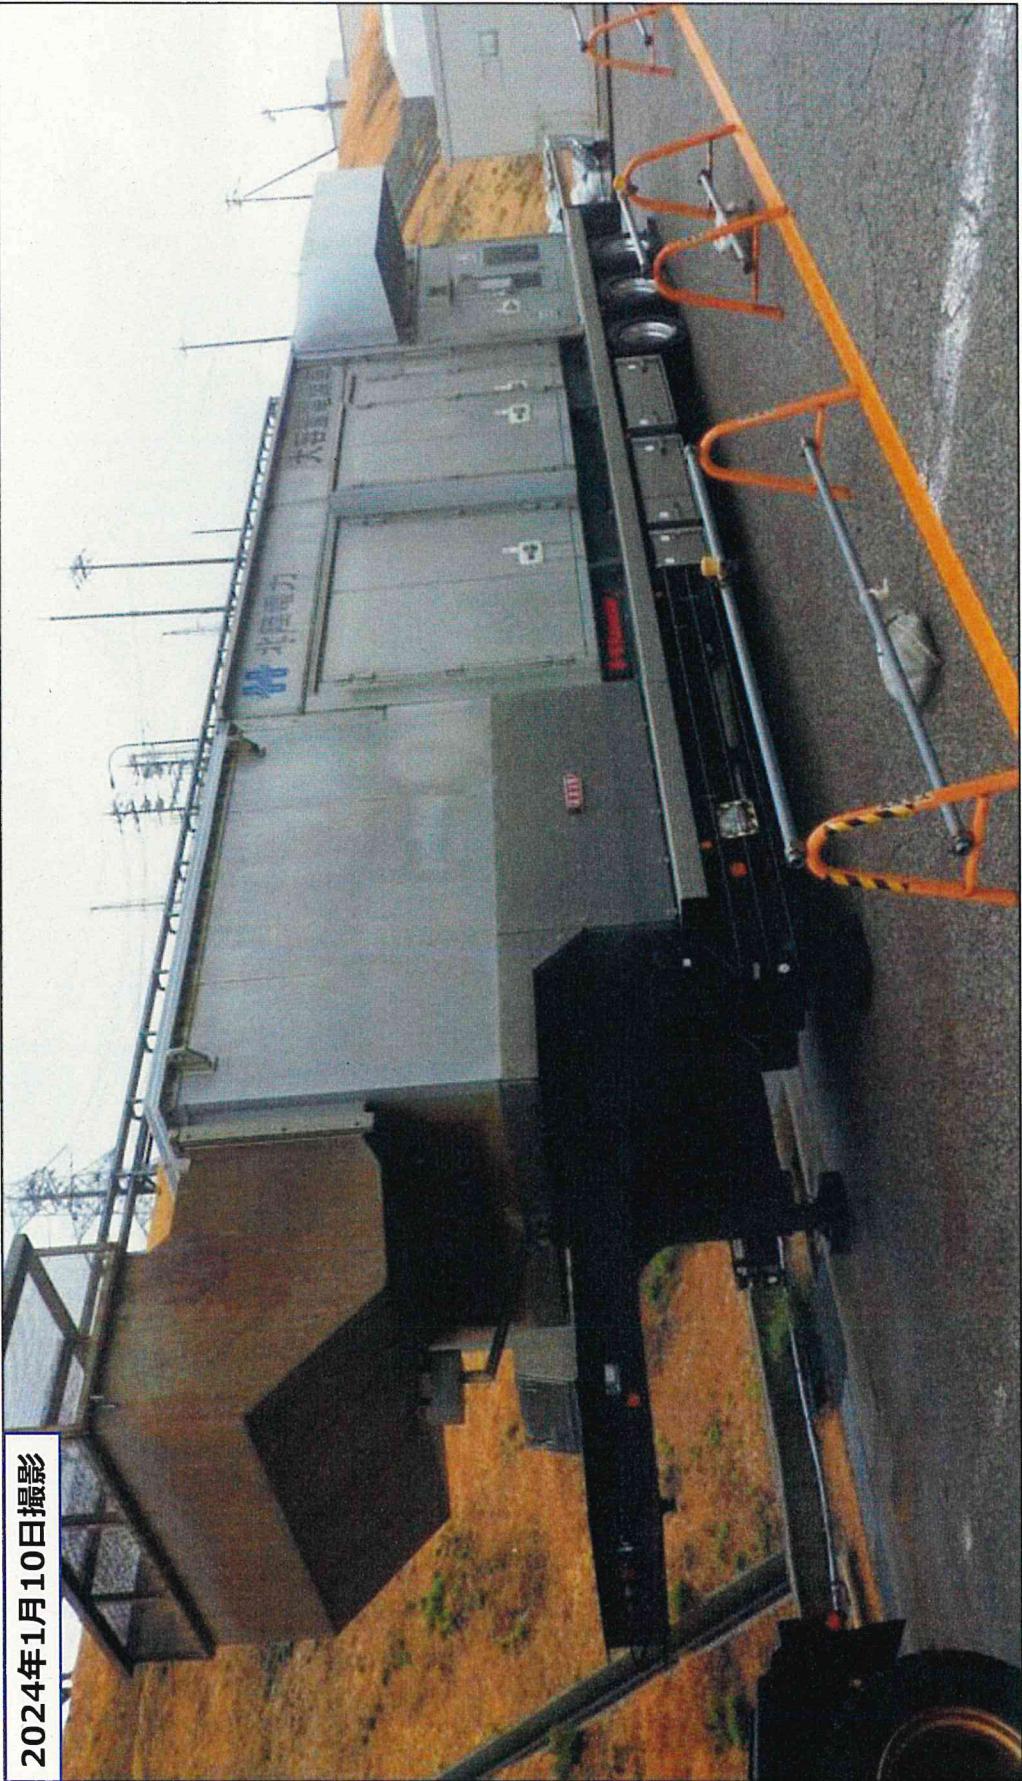
■ バッカアップ電源－大容量電源車

- 外部電源のバッカアップ電源として大容量電源車 2 台を配備しています。

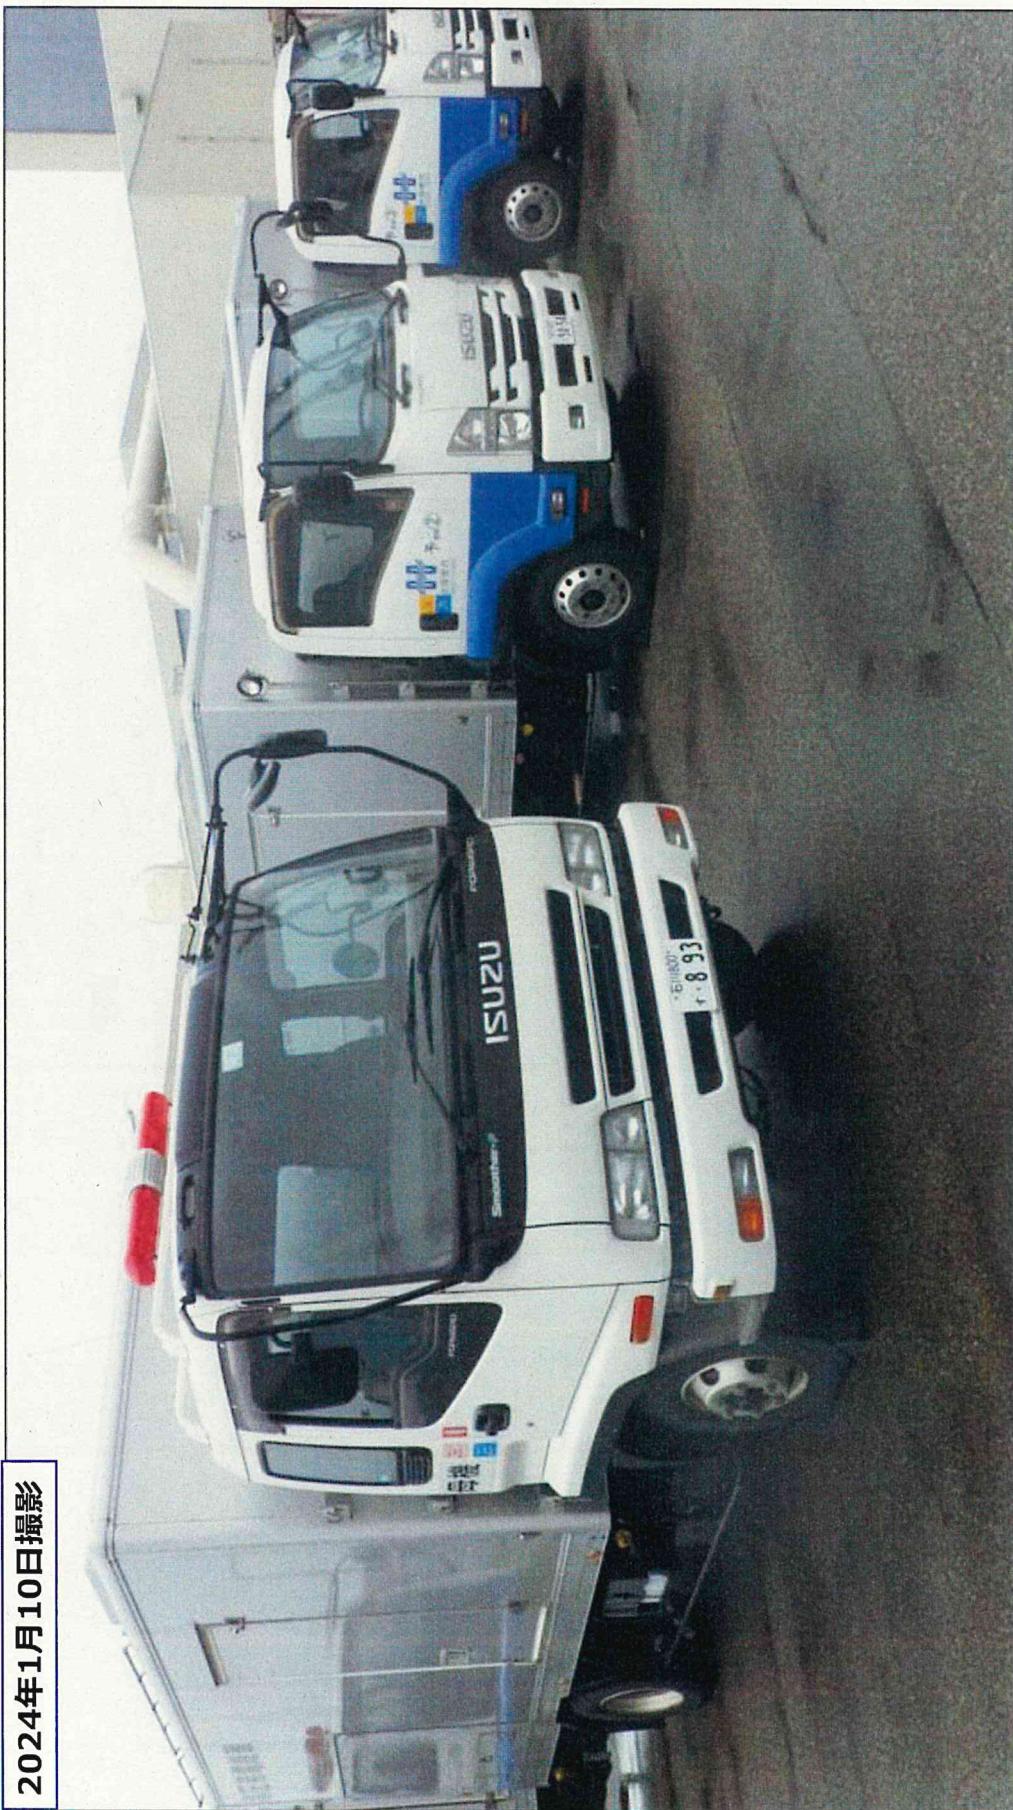
■ バックアップ電源－高圧電源車

- 外部電源のバッカアップ電源として高圧電源車 8 台（うち 1 台点検中）を配備しています。

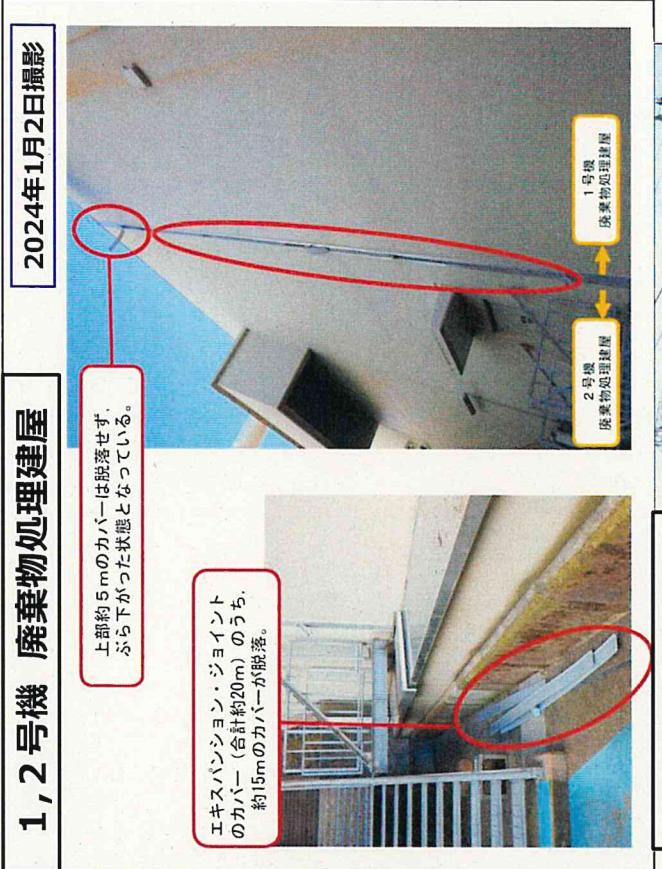
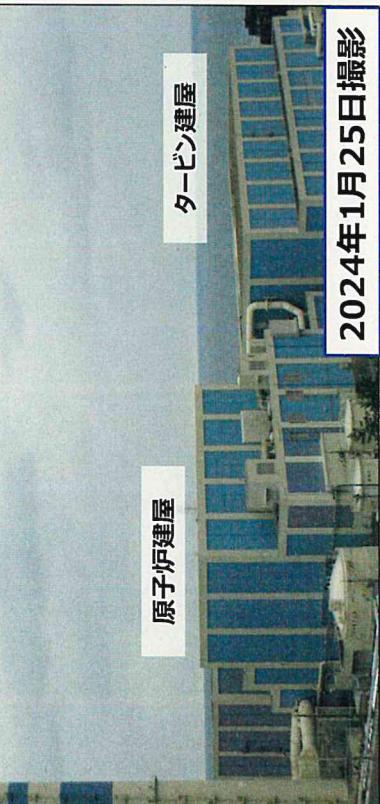
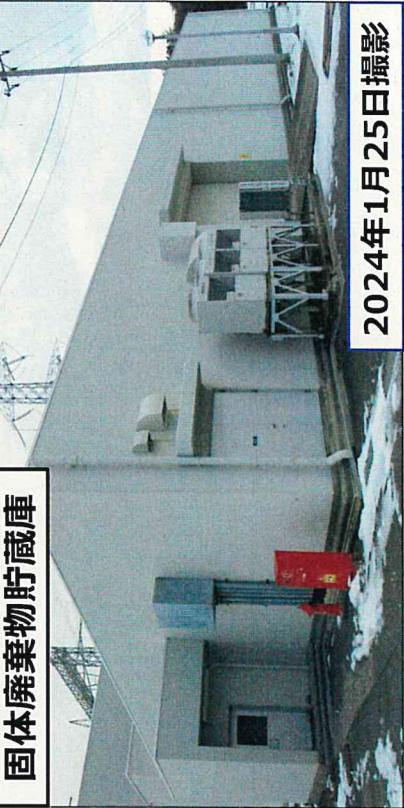
1, 2号機 廃棄物処理建屋

- 1号機廃棄物処理建屋と2号機廃棄物処理建屋を接続するゴム製のシール部材（エキスパンション）を覆う金属製カバーの脱落がありましたが、シール部材自体に損傷がないことから、外部への放射能等の影響はありません。

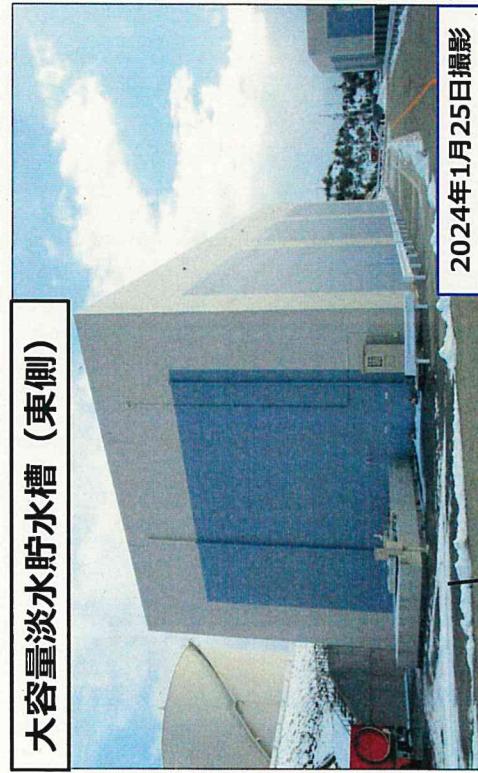
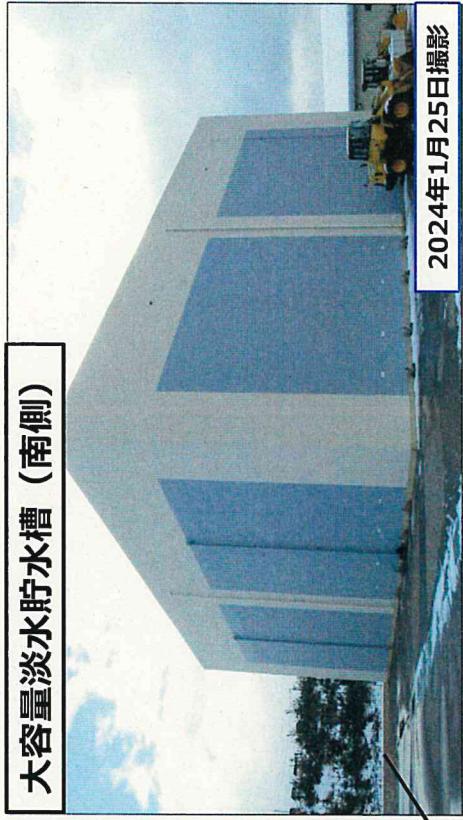
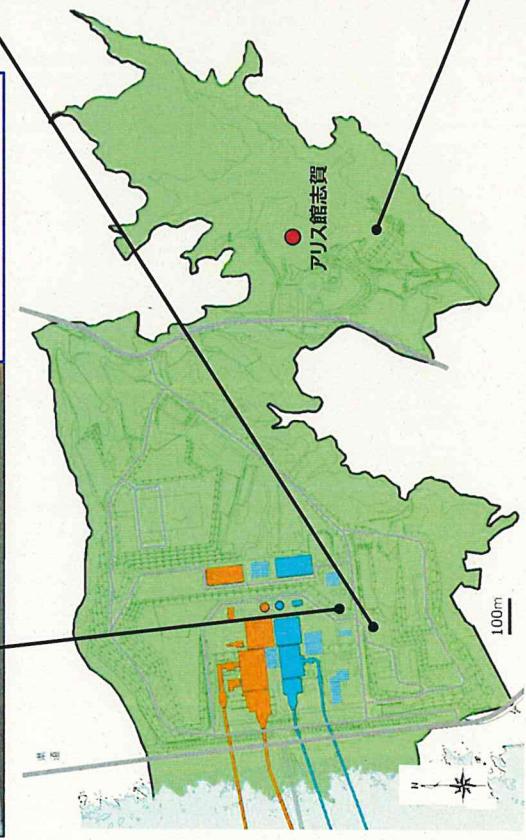
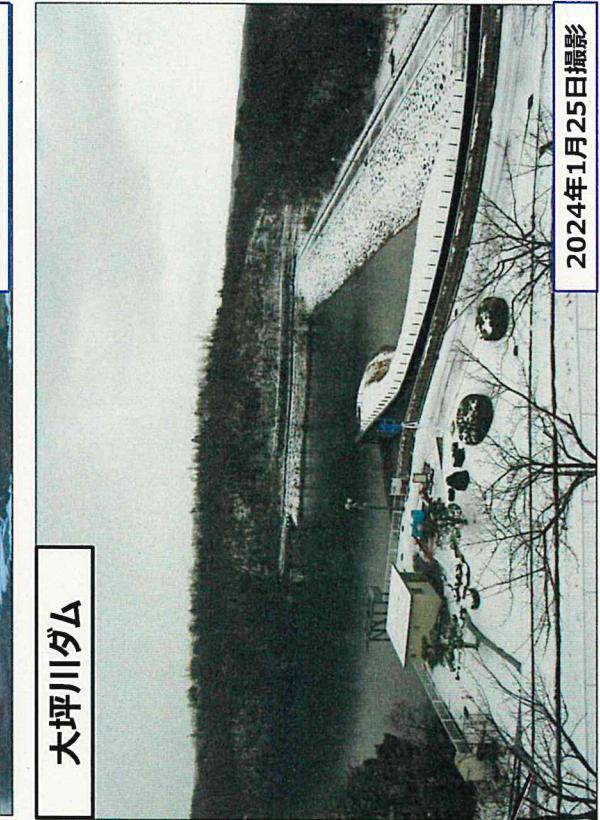
■大坪川ダム・大容量淡水貯水槽

- 使用済燃料の冷却等に必要な水源の大坪川ダム（360,000m³）およびバックアップ水源の大容量淡水貯水槽（東側4,900m³、南側5,100m³）には、被害はなく、水源の確保に問題はありません。

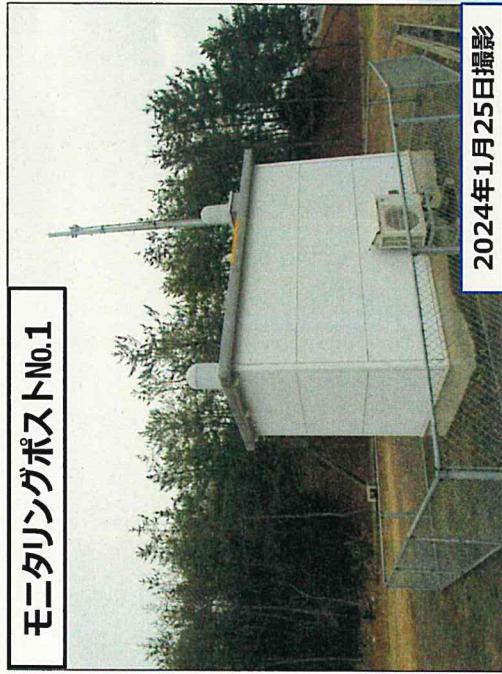
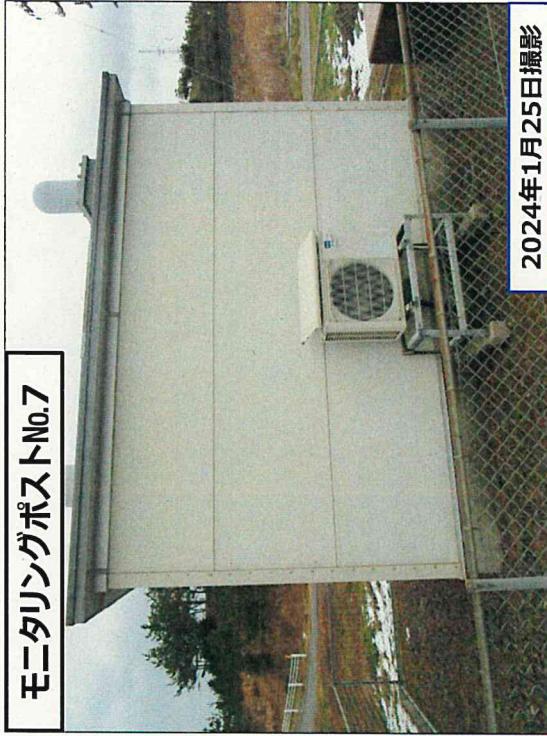
■モニタリングポスト

- ・発電所敷地境界付近に7箇所設置し、空気中の放射線量率を常時測定記録するとともに中央制御室で集中監視を行っています。
- ・地震発生前後を通じ正常に測定しており、これまでに外部への放射能の影響がないことを確認しています。
