志賀原子力発電所運転差止請求事件

第57準備書面

—令和6年能登半島地震で明らかになった耐震安全性上の問題点など—

2024年5月7日

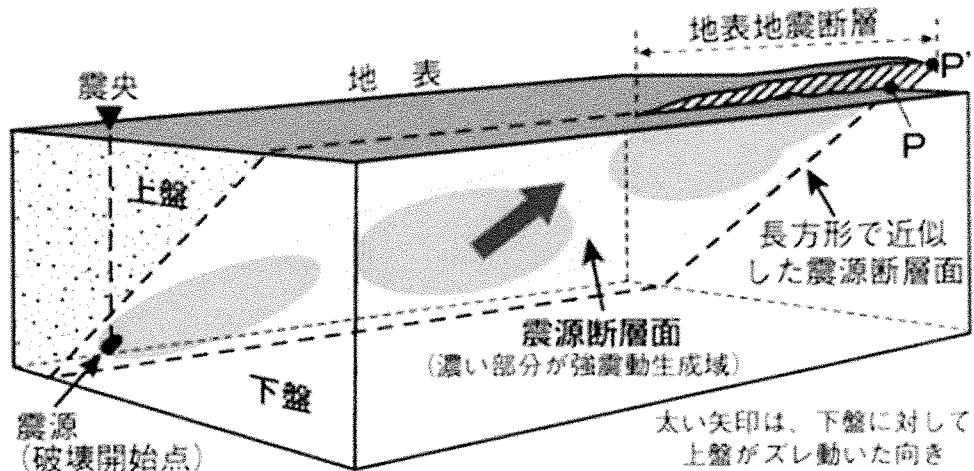
図4 地震の模式図

震源断層面は大地震ほど広大だが、面全体で一挙にズレるわけではない。どこか一か所でズレ破壊が始まり、それが急速に（毎秒2～3キロの高速で）拡大して最終的な震源断層面ができる。それは、地下深部の古傷ともいえる活断層の途中で止まってしまうこともあるし、隣接する別の活断層を巻き込む場合もある。破壊の衝撃は、岩石の振動となり、地震波として地球内部を猛スピードで四方八方に伝わる。震源断層面は、決して一枚の綺麗な面ではなく、実際は複雑な形状であり、面全体でズレが一様なわけでもない。一般に、大きくズレる（激しく破壊する）領域がパッチ上に分布し、そういう領域はより激しく地震波を放出して強振動をもたらすので、強振動生成域（ア

スペリティともいう。) という。

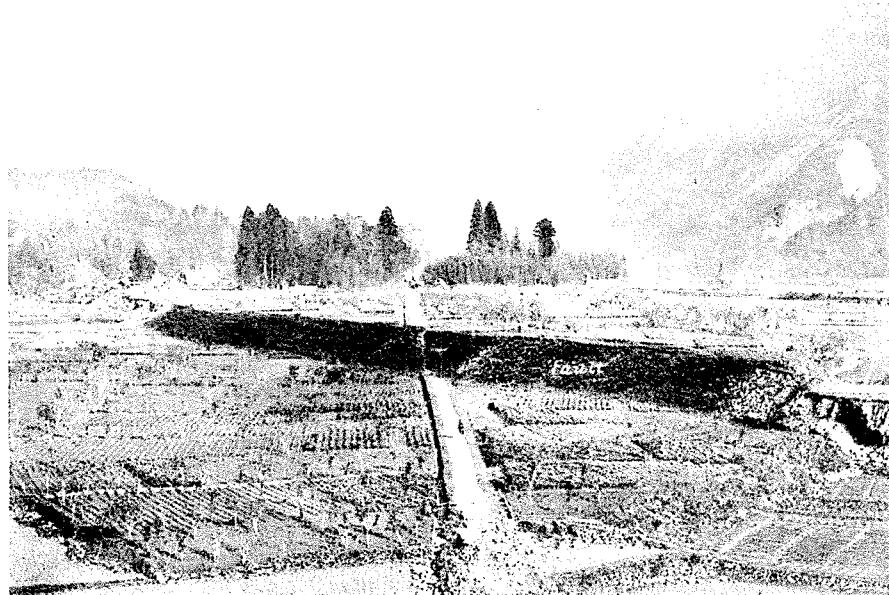
濃尾地震発生当時の根尾谷断層

地震の大きさによって、また、地表に顔を出すのが震源断层面の全体か一部によって、地表地震断層の長さは1km以下だったり、何十kmにも及んだりする。1891年に発生した濃尾地震（M8.0）の際には、約80km、最大の縦ずれ約6m、横ずれ約8mにも達した（以上につき、石橋克彦『リニア新幹線と南海トラフ巨大地震』（甲B394）47～48頁）。揺れ（地震動）の問題とは区別される、ズレ特有の危険性については、原告第22準備書面などでも述べたとおりである。

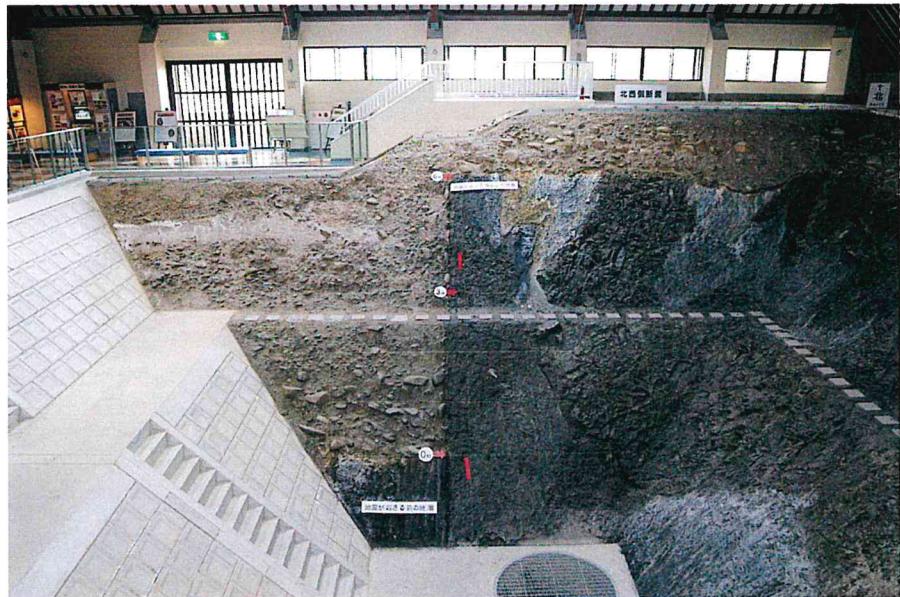
地震断層観察館で見られる断層のトレーナー壁面

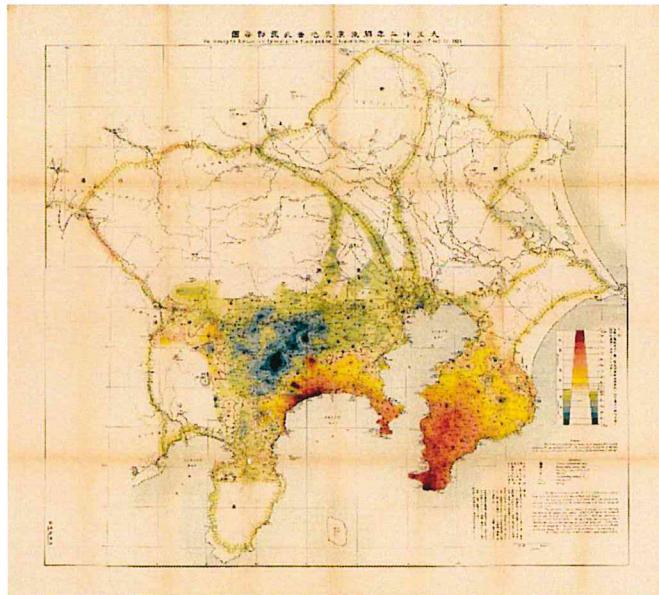
関東震災地垂直変動要図（甲B398）

ウ 原発に影響を与える地震がもたらす現象の3つ目は、地震時の地殻変動である。これは、言い換えれば、広範囲に及ぶ岩盤の変形のことである。地震の影響により、広域の地面の水平移動や隆起・沈降が生じる場合がある（海岸では、上限変動が目視でも認められる場合がある）（以上につき、石橋克彦『リニア新幹線と南海トラフ巨大地震』（甲B394）48頁）。令和6年能登半島地震発生前の国内でも、決して珍しい現象だったわけではなく、代表的なものでも、1891年の濃尾地震で最大約6メートルの垂直変位と最大約8メートルの左横ずれ、1923年の大正関東地震で最大約2メートルの隆起と最大約3メートルの水平移動、2011年の東北地方太平洋沖地震で最大約1.2メートルの沈降と最大約5メートルの水平移動、2016年の熊本地震で最大約2メートルの沈降と最大約2メートルの水平移動などが確認されている（国土地理院「令和6年能登半島地震及び過去地震で観測された地殻変動の比較」（甲B398））。

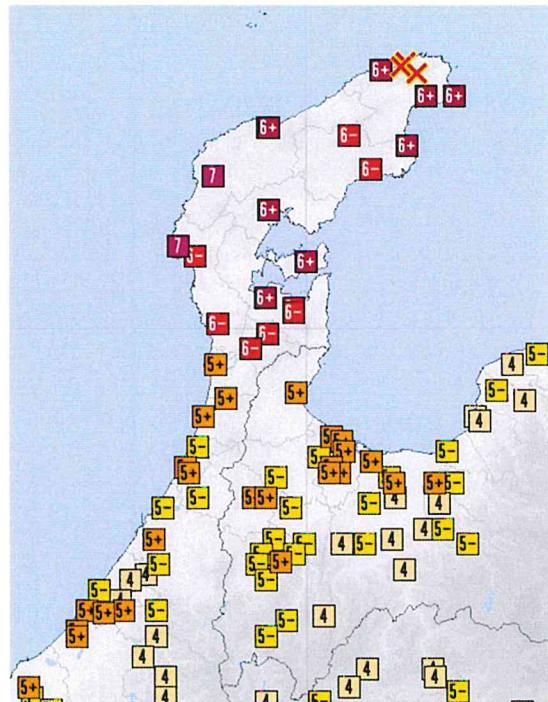
2024年1月1日16時10分発生地震の震度分布図、震度データベース検索（気象庁ホームページ（甲A94））

この地震により、石川県羽咋郡志賀町で最大震度7を観測したほか、能登地方の広い範囲で震度6弱以上の揺れを観測するなど、被害を伴った。この地震の発震機構は、北西—南東方向に圧力軸を持つ逆断層型（傾いた断层面の上側が下側に対してのし上げるタイプの断層のことである。）で、地殻内で発生した地震である。

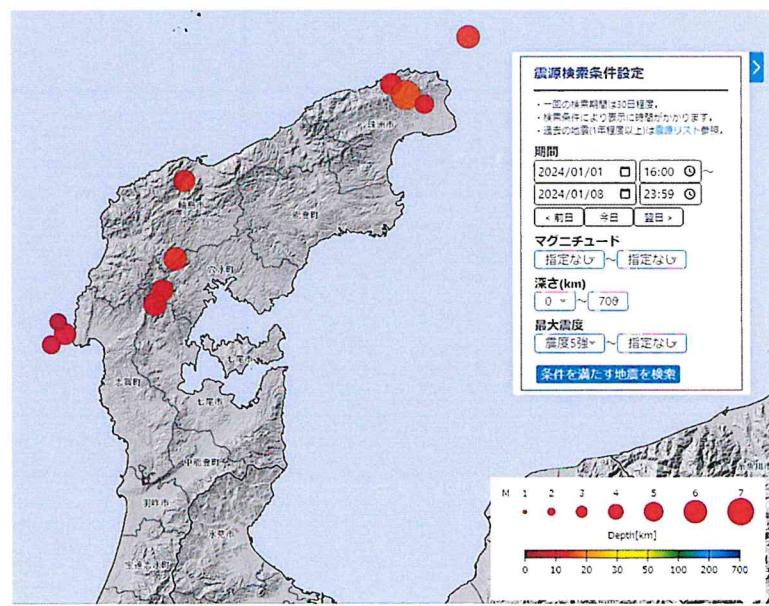
震央分布図、規模震度5強以上（気象庁ホームページ（甲A95-1））

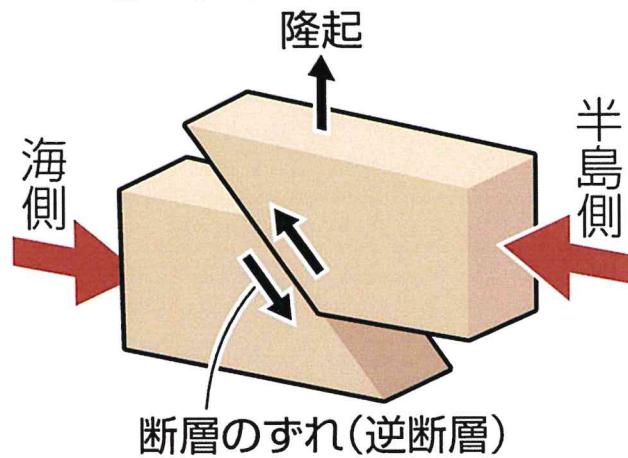
能登半島地震で起こった地盤隆起のイメージ

逆断層のイメージ図

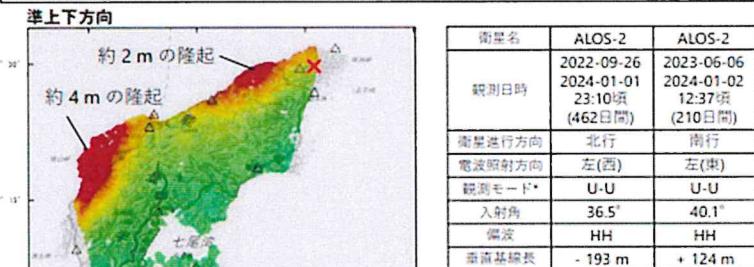
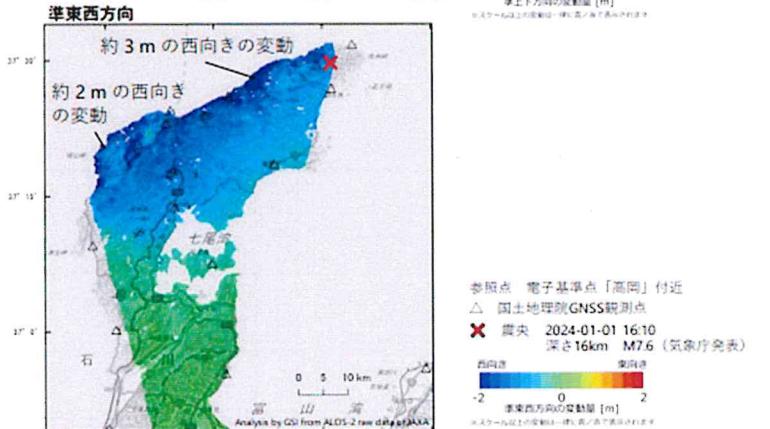
「だいち2号」観測データの2.5次元解析による 令和6年能登半島地震（2024年1月1日）に伴う地殻変動

輪島市西部で最大約4m（暫定値）の隆起、最大約2m（暫定値）の西向きの変動が見られます。珠洲市北部で最大約2m（暫定値）の隆起、最大約3m（暫定値）の西向きの変動が見られます

準上下方向

準東西方向

イ GNSS (GPSをはじめとする衛星測位システム全般をしめす呼称である。) 観測によると、今回の地震に伴って、輪島観測点（国土地理院）で西南西方向に1.2m程度の変動、1.1m程度の隆起が見られるなど、能登半島を中心に広い範囲で地殻変動が観測された。また、陸域観測技術衛星「だいち2号」が観測した合成開口レーダー画像の解析によると、輪

島市西部で最大4m程度の隆起、最大1m程度の西向きの変動が検出された。

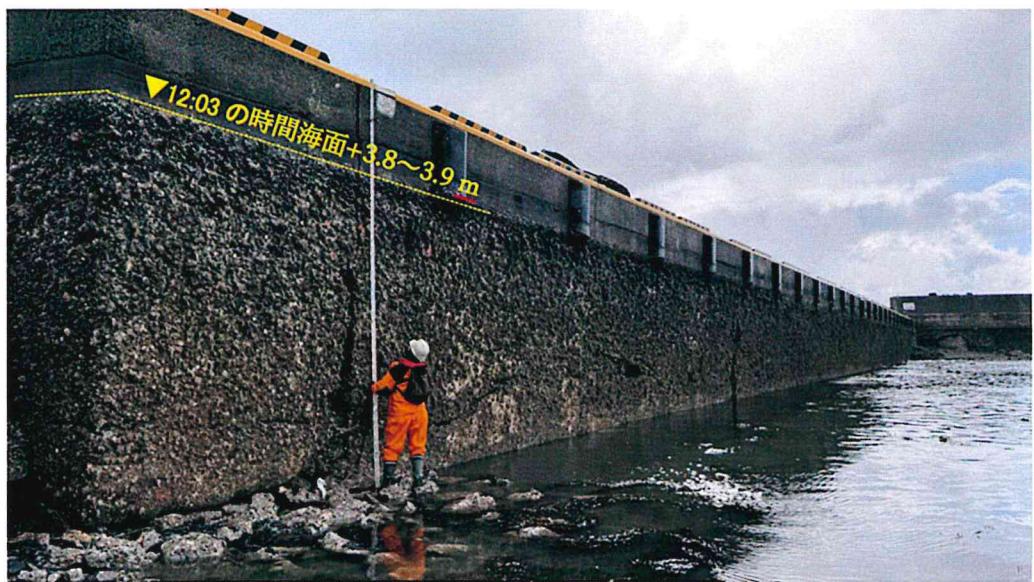
鹿磯漁港の防潮堤に固着した生物遺骸が示す隆起の様子。人が持っている標尺の長さは5m（産総研「2024年能登半島地震の緊急調査報告（海岸の隆起調査）」甲A96）

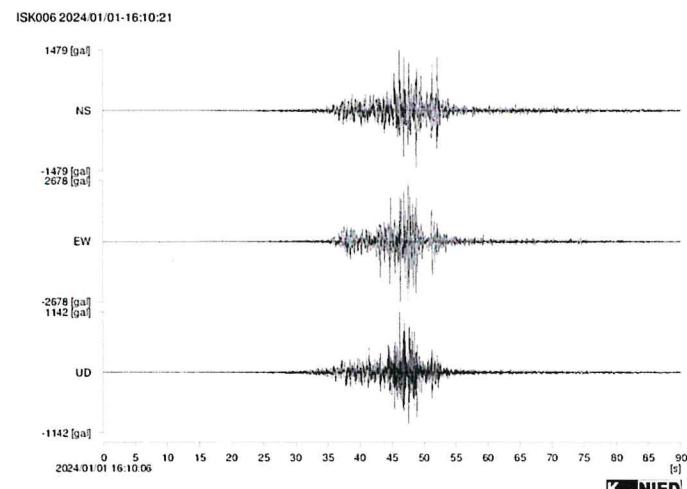
K-NET富来（ISK006）観測点の強震動波形

・K-NET・KiK-net観測点の中で最大加速度(2828gal、三成分合成値)を記録したK-NET富来（ISK006）観測点の強震動波形。

ウ 1月1日に発生したM7.6の地震に伴って、志賀町のK-NET富来観測点（ISK006富来、所在地：石川県羽咋郡志賀町香能い66、緯度：37.1603N 経度：136.6896E 標高：75m（甲A97））で2,828Gal（三成分合成）など、大きな加速度を観測した。

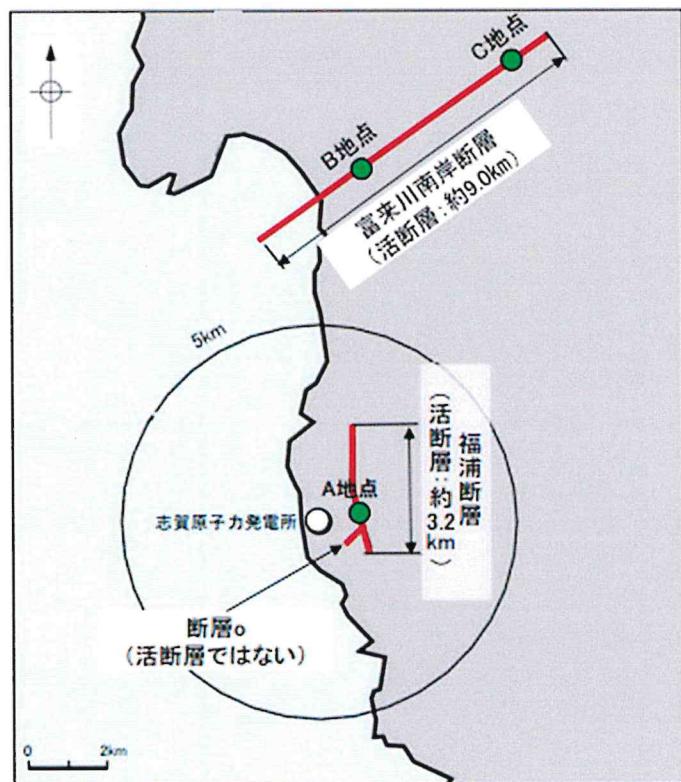
福浦断層、断層○位置図

富来川南岸断層と志賀原発の位置関係を示す概略図 (記載された活断層の長さを認める趣旨ではない)

キ また、日本地理学会断層調査グループの調査により、震源に近い石川県志賀町で「富来川南岸断層」とみられる地表のずれやたわみが長さ3キロ以上続いていることが明らかとなり、能登地方で起きたマグニチュード（M）7.6の能登半島地震の際、震源となったとみられる能登半島北方沖の活断層と共に、内陸の活断層も動いた可能性が高いことが分かった

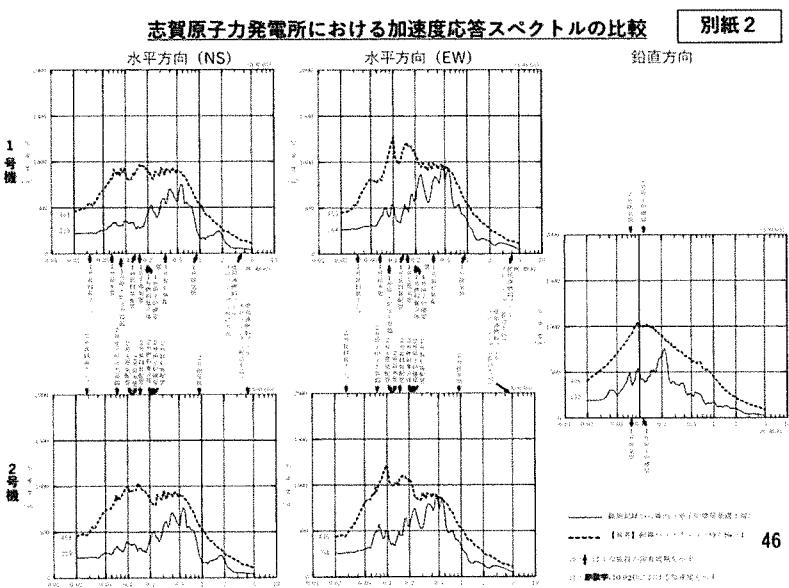
志賀原子力発電所における加速度応答スペクトルの比較（甲A105）

この点、令和6年1月10日の原子力規制委員会の会議では、次のように報告されている。「…志賀につきましては、北陸電力からの報告によりますと、46ページのところでは、観測された地震動による応答加速度というのが実線、設計上考慮している加速度が破線で書かれておりますけれども、1号機、2号機とも設計上考慮している加速度を僅かに上回る周期帯が一部周期帯で確認されたという報告を受けております。…具体的にどの周期帯でどのくらい超えたのかということについては、デジタル値を報告いただいていまして、1号機でいいますと、水平方向のEW、東西方向ですけれども、このように0.5秒を挟んだところで二つほど山が出ていて、点線に近づいておりますけれども、0.5秒から下側、具体的には0.47秒になりますけれども、1号機では918G a 1で耐震設計をしているところ、957G a 1という形で僅かに上回っている。2号機ですけれども、同じ0.47秒のところで、846G a 1で設計上の考慮をしているところが、871G a 1という形での評価になっているという報告を受けております。」、さらに、「一連の報告の中で来た数字というのは、1号機のリアクタービルの最地下階にある観測用の地震動の加速度という形で、3方向の合成で399G a 1。…そこの数値が報告として上がっていると

認識をしております。別紙2（原告注：下図参照）のものは、基礎盤の下になりますので、ちょっと場所が違います。399G a 1は基礎盤の上側の具体的な観測記録になりまして、今回、北陸電力から来ている報告は基礎盤の下ですので、基礎盤を挟んで上と下という形で位置が違います。…今回、別紙2で示しているのは基礎盤の下、建屋の下の入力位置で、観測記録として報告が来たのは基礎盤の上側のところという形で、観測位置が違うということでございます。」（甲A104）

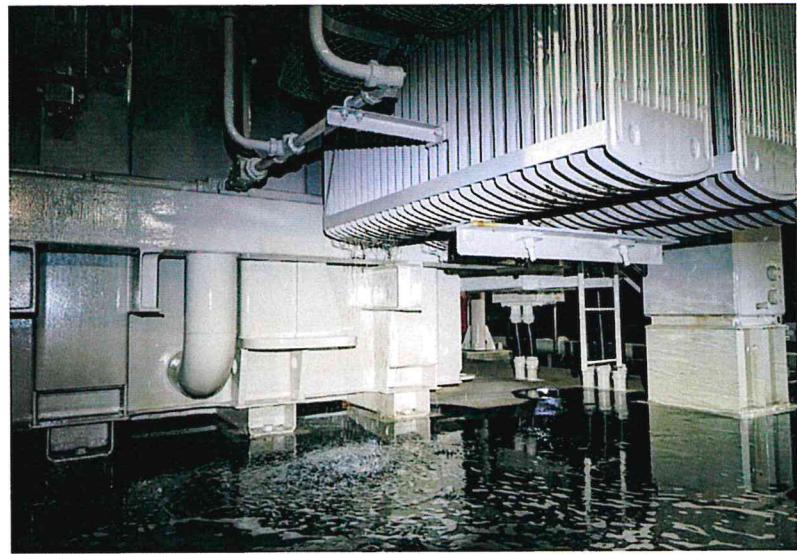
地震による揺れで油漏れを起こした北陸電力志賀原発1号機の変圧器=1日（北陸電力提供）

(7) 1、2号機の一部の変圧器の配管などが破損し、油漏れが発生した。想定される漏洩量は、計2万3400リットルであった（1号機で約3,600リットル、2号機で約19,800リットル）。2号機変圧器から

漏れたとみられる油約 6 リットルが海に流出した。変圧器の破損により、
27万500ボルトの送電線から 1 号機に電気を送るための変圧器
(送電線から電気を受ける際には、変圧器を通して高い電圧を発電所内
で使える電圧に下げる必要がある。) と 50 万ボルト送電線から 2 号機に
電気を送るための変圧器それぞれ 1 台が使用不能となり、それらの系統
では、外部から電気を受けられない状態となった。

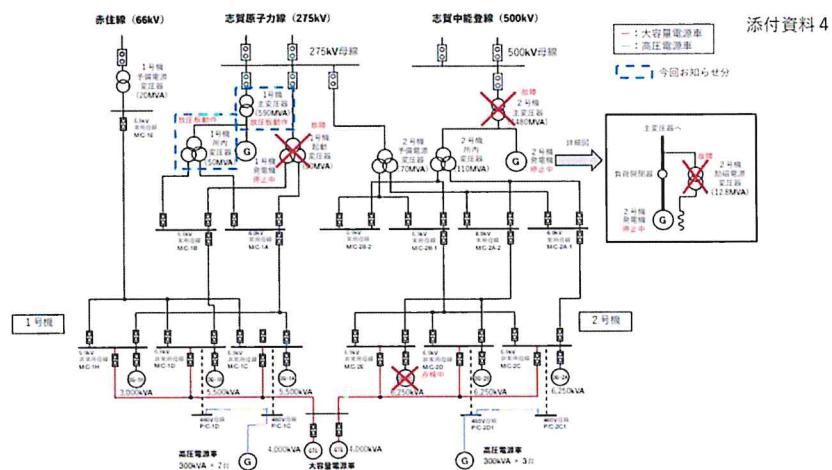
1、2号機単線結線図 (甲 A 1 0 5)

なお、令和 6 年 1 月 10 日の原子力規制委員会の会議では、「電源関係
ですけれども、1 号機につきましては、地震発生時に外部電源を志賀原
子力線、275 kV で受電をしてございましたが、受電をしておりまし
た起動用変圧器におきまして油の漏えいがございましたことから、事業
者は手動で予備の赤住線、66 kV に切り替えを行ってございまして、
現在まで受電を継続してございます。2 号機につきましては、地震当時、
外部電源、志賀中能登線、500 kV から受電をしてございましたけれ
ども、受電をしておりました主変圧器におきまして、油の漏えいがござ
いました。こちらは警報、インターロックの動作によりまして、志賀原
子力線、予備の 275 kV に自動で切り替わってございまして、現在ま
でこの受電が継続してございます。」などと報告されている（甲 A 10
4）。

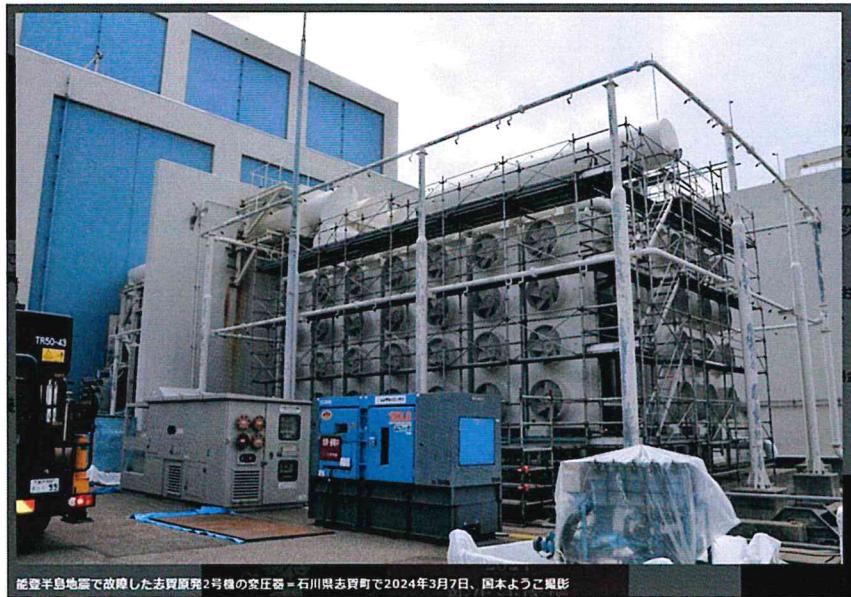
能登半島地震で故障した志賀原発 2 号機の変圧器（甲 A 107）

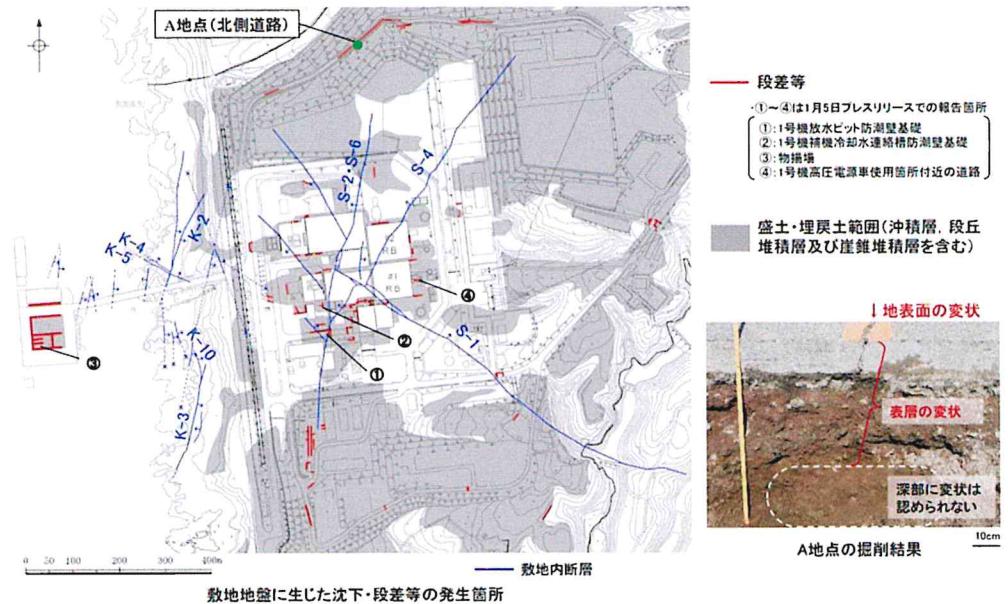
敷地地盤に生じた沈下・段差等の発生場所 (甲 A 1 0 9)

- 10 (オ) 1号機の放水槽の周囲(全周約108m)に津波対策として設置した鋼製の防潮壁(高さ4m)の南側壁が、地震の影響により一部傾いた。
(カ) 1号機高圧電源車使用箇所付近の道路に段差が発生した。
(キ) 物揚場の埋立部において、地震の影響により舗装コンクリートが沈下し、約35センチの段差が発生した。
(リ) 敷地内の約80か所の地点で4.74センチ～3.82センチの地盤沈下が生じた(原子炉を冷却する海水の取水口に近い物揚場は3.96センチの沈下)。また、敷地全体が西南西方向に平均12センチ動いていた(甲A109)。

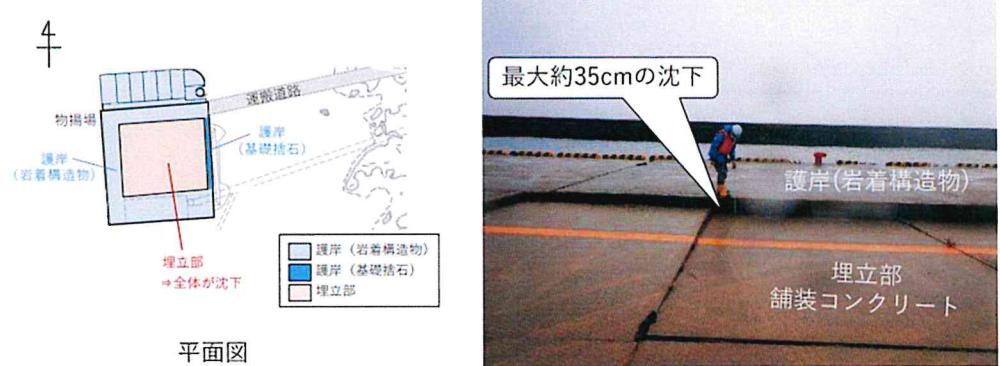
・地震の影響で、物揚場中央の埋立部の舗装コンクリートが沈下し、外側の護岸(岩着構造物)との間に最大約35cmの段差が発生した。

物揚場埋立部の舗装コンクリート沈下 概要図

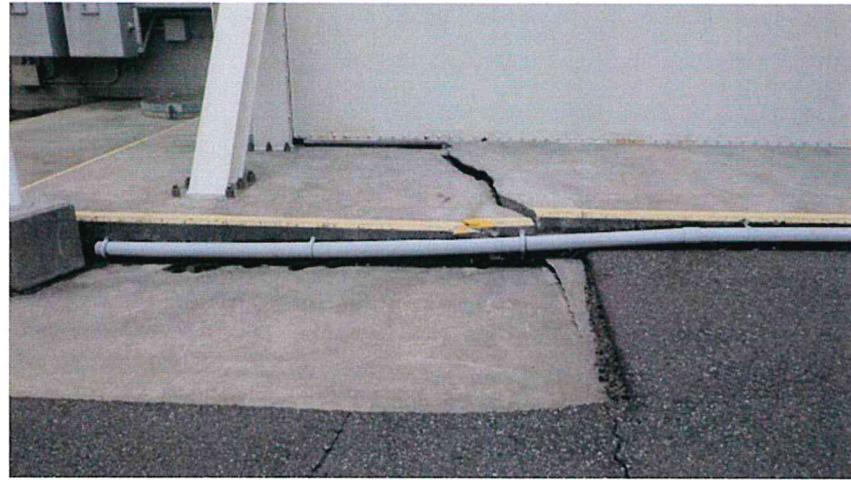
1号機補機冷側連絡通路付近の空隙

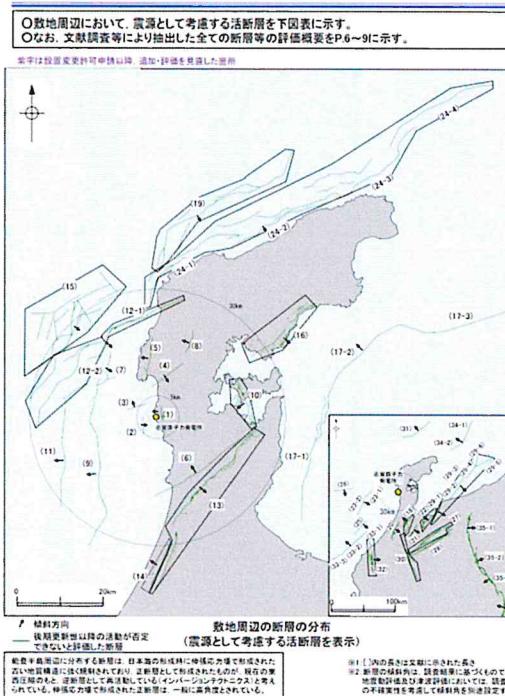
II. 敷地周辺の断層の分布と評価結果 一概要

これは、被告の考慮した断層の長さが短かったという点だけが問題なのではない。下図のとおり、笙波沖断層帯と志賀原発との間の距離は約20km程度しか離れていないところ、志賀原発の敷地近傍の断層であるにもかかわらず今回のような大地震を起こしうる断層として、その活動性・運動性を事業者が適切に評価していかなかった（評価ができなかった）という点に重大な過誤、問題があったと見るべきである。

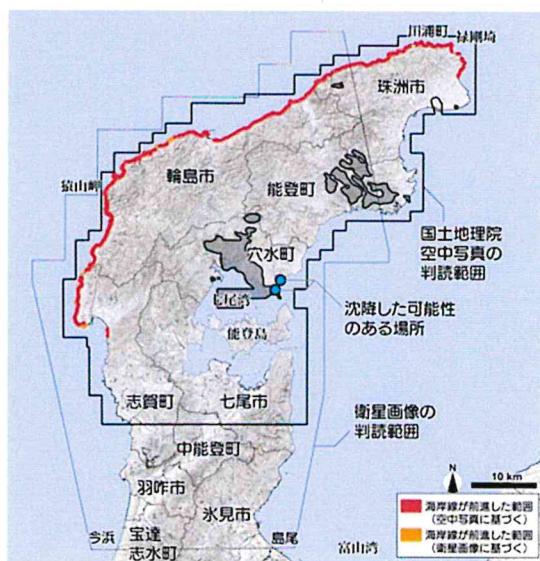
図1 判読範囲と地震後に陸化した範囲

門前町黒島町（北緯 $37^{\circ}27'56.58''$ 、東経 $136^{\circ}73'15.76''$ ）付近で約 240m であったこと、約 4.4平方キロメートル の陸化が生じたことなども明らかになっている（「令和6年能登半島地震による海岸地形変化の検討結果（第三報）」（甲A118））。隆起によって陸域が拡大した面積約 4.4平方キロメートル は、東京ドーム94個分の広さである。

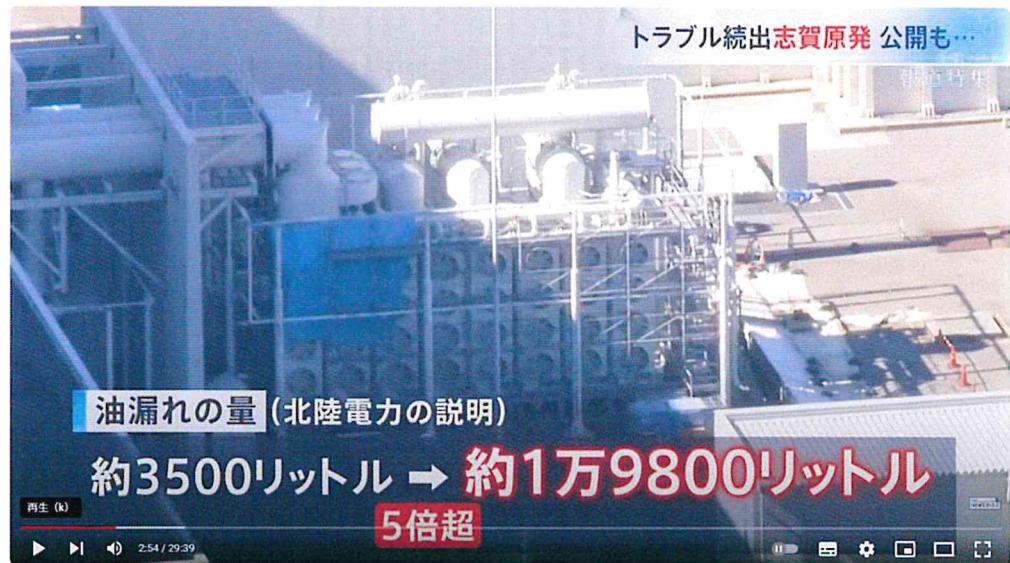
破損した変圧器を撮影した写真

上記のとおり、今回の地震により、1、2号機の一部の変圧器の配管などが破損し、一部の変圧器が使用不能となった。そして、この使用不能となった変圧器は、一般産業品と同等の耐震設計（耐震Cクラス）が要求されており、500 G a lの揺れに耐えうるものでなければならなかつた（令和6年2月4日読売新聞配信記事（A128）、「読売新聞社に対する

5 そして、基礎盤の少し上である志賀原発1号機原子炉建屋地下2階で3
99.3 G a 1を観測したところ、同じ場所であれば震源により近い地下
の方から地上に上がるにつれて揺れは減衰していくと常識的に考えられ
るから、今回の能登半島地震により、建屋地下2階よりも上に位置する変
圧器を襲った揺れは399.3 G a 1以下の揺れであったことが推測され
る。そうであるとすれば、今回の地震により、500 G a 1の揺れに耐え
る必要のあった変圧器がそれを下回る399.3 G a 1以下の揺れで故障
したということになるところ、故障した変圧器については、要求された耐
震性、基準地震動を満たすものを実際に被告が設置しておらず、耐震性が
不足していたこと（機器の耐震強度不足があったこと）が明らかである。
10

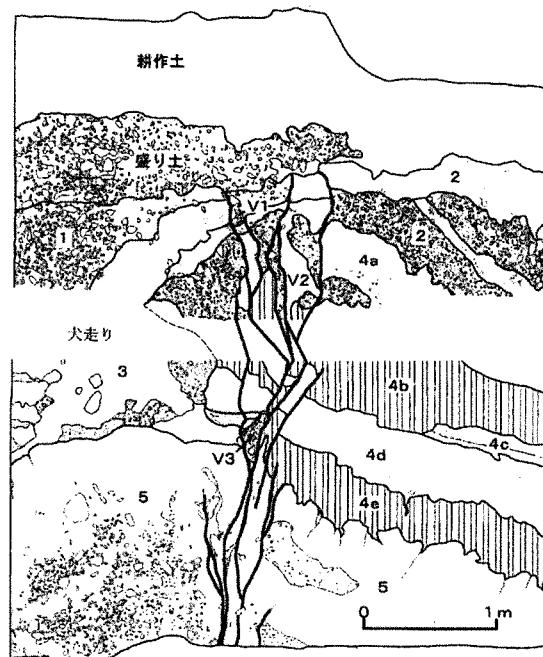
川端Bトレンチの断層部の詳細スケッチ

不均一で不連続な痕跡のイメージ1（徳島県板野郡板野町にある断層
のトレンチスケッチ）

20 しかし、この最新面の判定は極めて難しい。断層は、よく示されるモデル図のように剃刀で切ったような痕跡が地下にあるのではなく、実際には地殻強度のばらつきや他の断層などによって、不均一で不連続な痕跡となって存在するものであるからである。また、地下には、無関係な断層や弱面等も混在する（次頁図を参照されたい）。しかも、被告が用いたボーリングコアによる観察の場合、トレンチ調査などに比べればその視野が限られることになり、その判定がより一層困難となる。

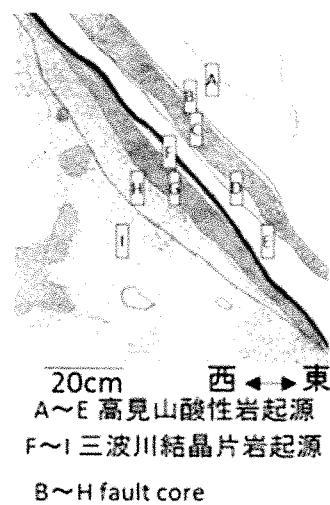
図1 露頭スケッチ

不均一で不連続な痕跡のイメージ2（紀伊半島中央部に位置する高見
山の露頭スケッチ）

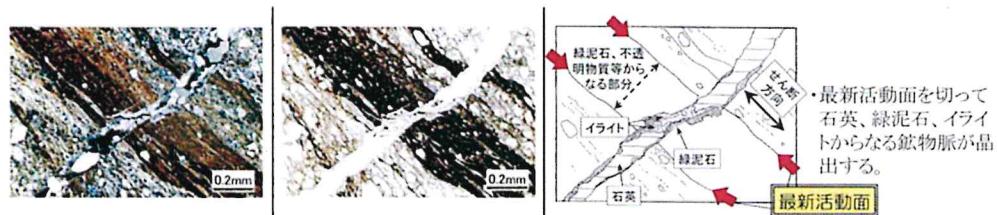
川内原発における断層と鉱物脈の関係

D-45断層の最新活動面を切る石英脈(p.109)
